# Formular de evaluare a condițiilor de accesibilitate a clădirilor publice

| Categorii | Indicatori | Date colectate |
|---|---|---|
| Adresa, strada, nr.: | str. Gheorghe Asachi, nr.64/2 | |
| Instituția: | BESV 1/134, Gradinita Nr.8, or.Chisinau | |

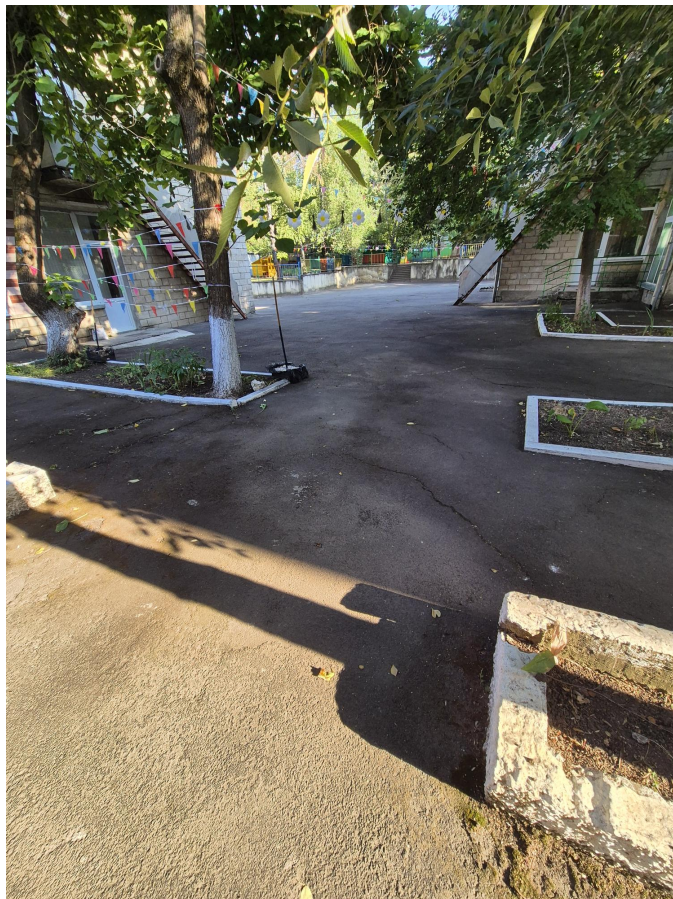
## **Galerie - Căi de acces către clădire**

| Tip înveliș: | Asfalt |
| Drumurile/Căile de acces sunt: | Calitative |
| Nivel: | Înclinat în urcuș |

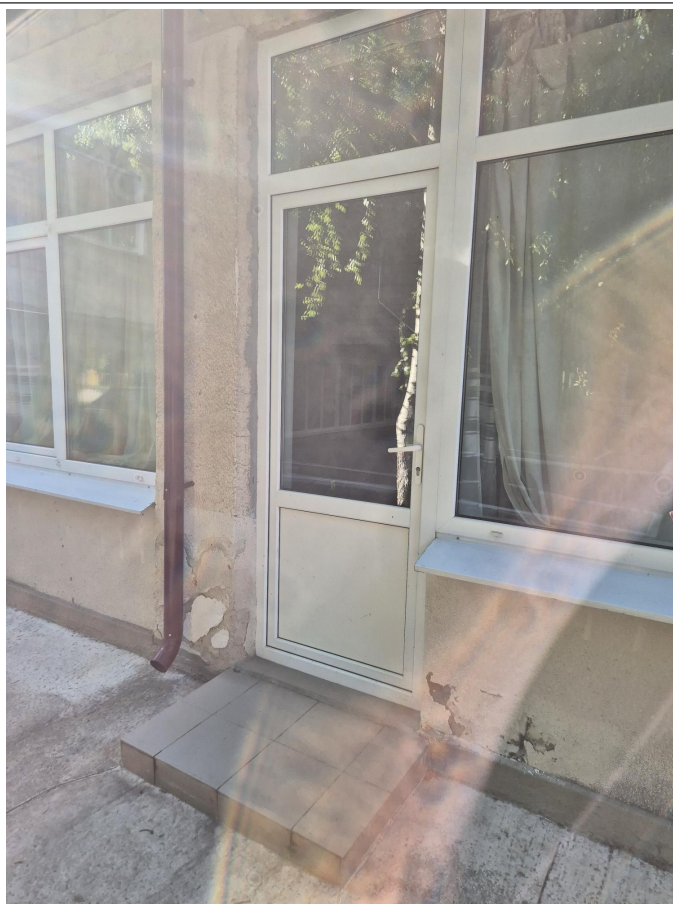
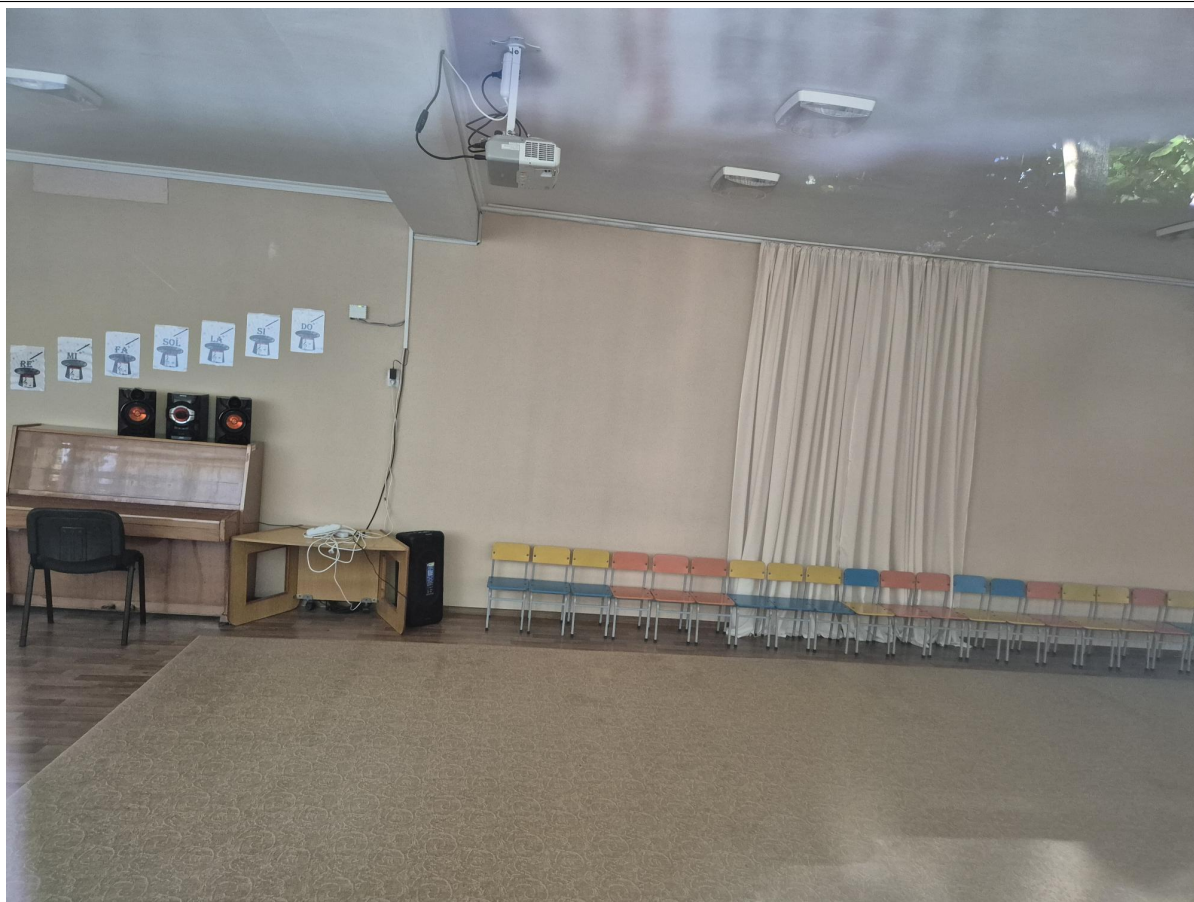
## **Galerie - Uși**

| Dimensiuni ușă de intrare: | Simplă: 75 cm<br>Standard: trebuie să fie de minim 90 cm |
| Prag ușă de intrare: | Prag exterior și interior cu înălțimile: 8 + 8 cm<br>Standard: pragul trebuie să fie de maxim 2 cm |
| Ușile de la intrare și din interiorul clădirii sunt dotate/marcate corespunzător cu semne contrastante: | Nu<br>Standard: este o diferență de culoare contrastantă (culori închise / culori deschise) între perete și podea |
