# Formular de evaluare a condițiilor de accesibilitate a clădirilor publice

Data: **10-07-2025**

Echipa de evaluare: **Vendan Service SRL, Monitor de accesibilitate**

| Categorii | Indicatori | Date colectate |
|---|---|---|
| Instituția: | BESV 1/132, Biblioteca Stiintifica Centrala "A. Lupan", or.Chisinau | |

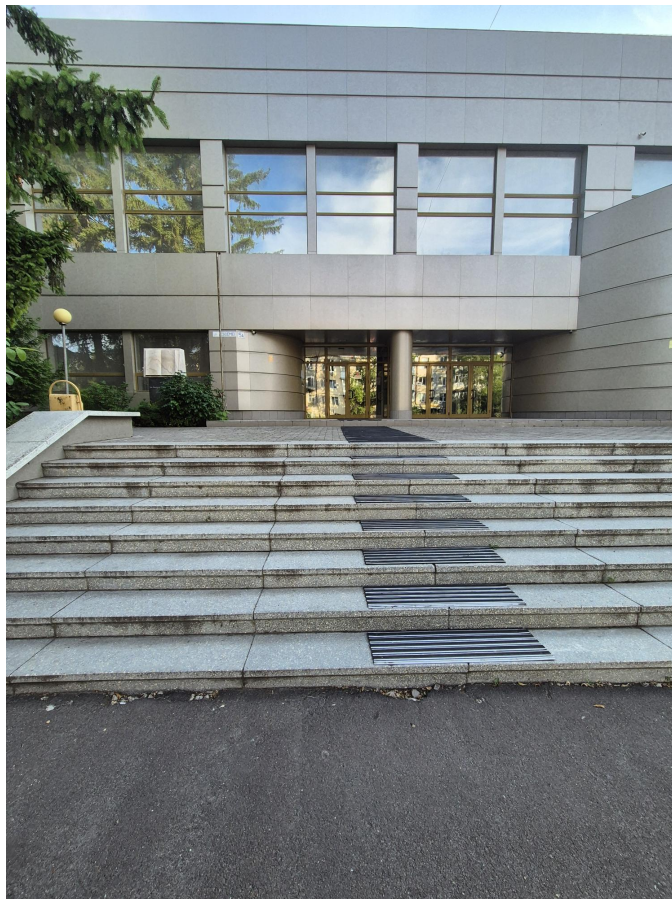
## **Galerie - Căi de acces către clădire**

| Scări/Trepte: | Da, 8 scări/trepte , înălțimea:18 cm |

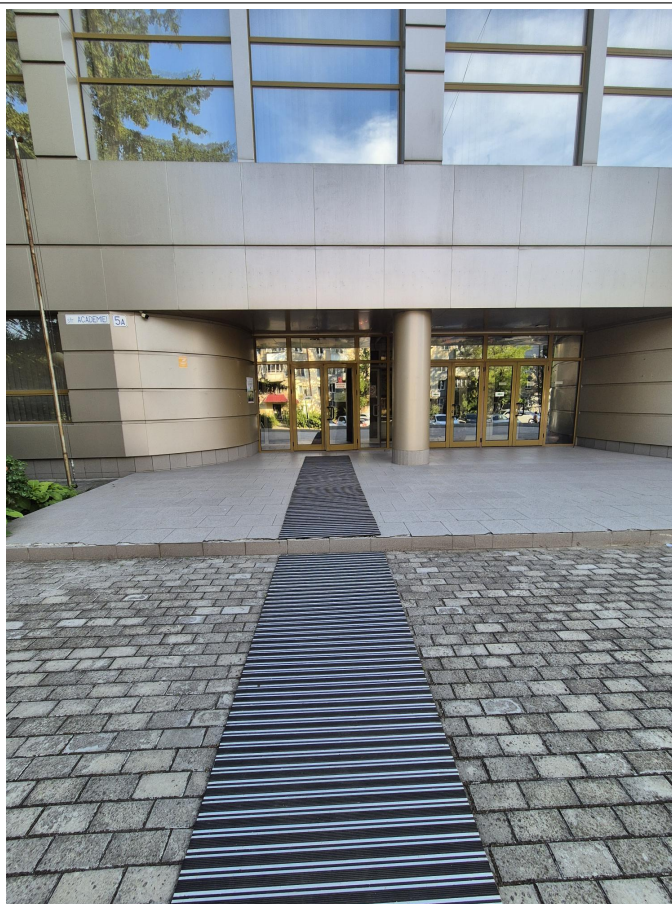
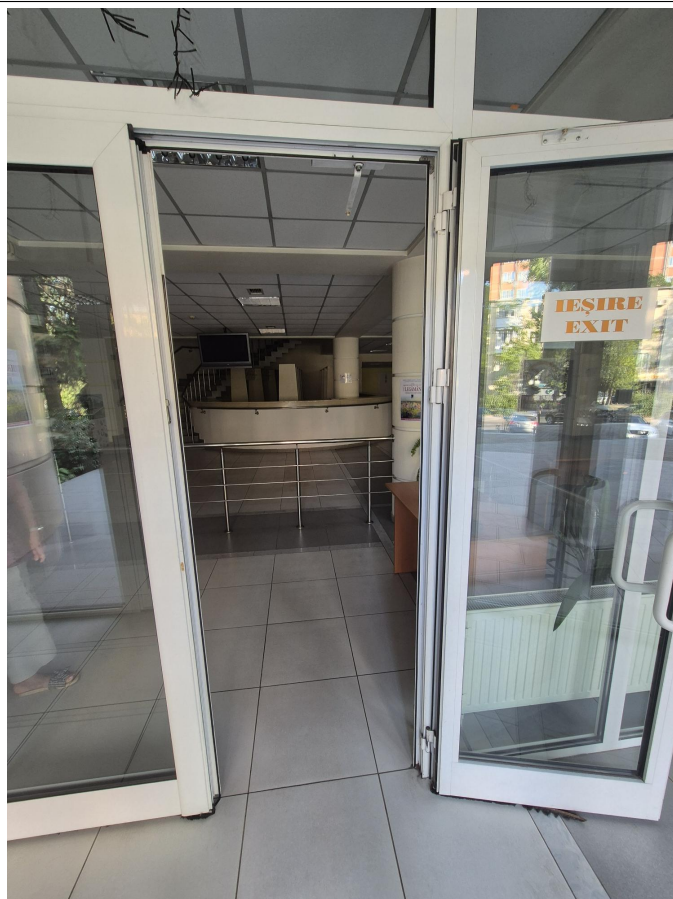
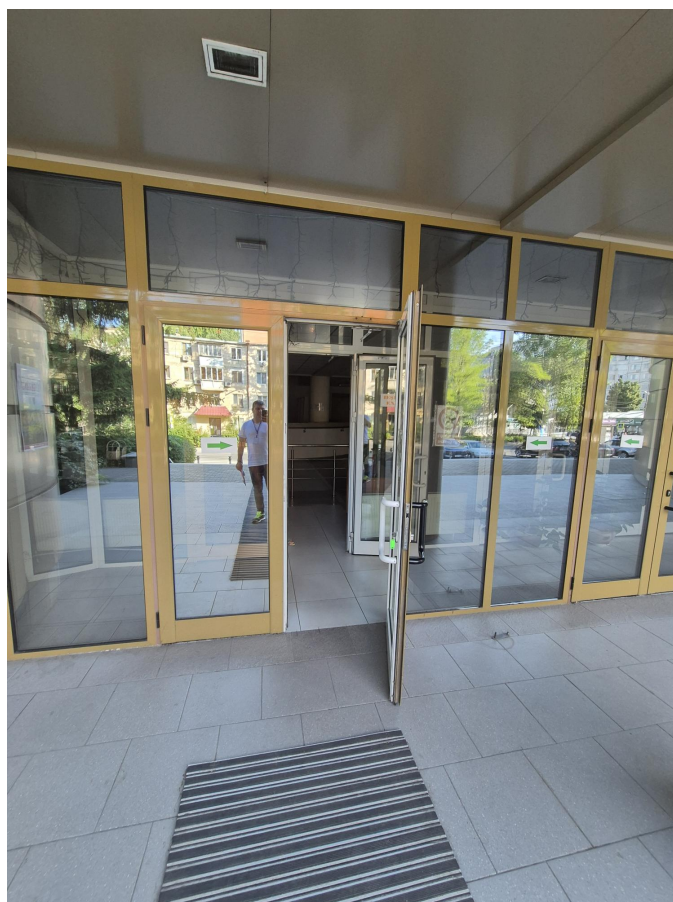
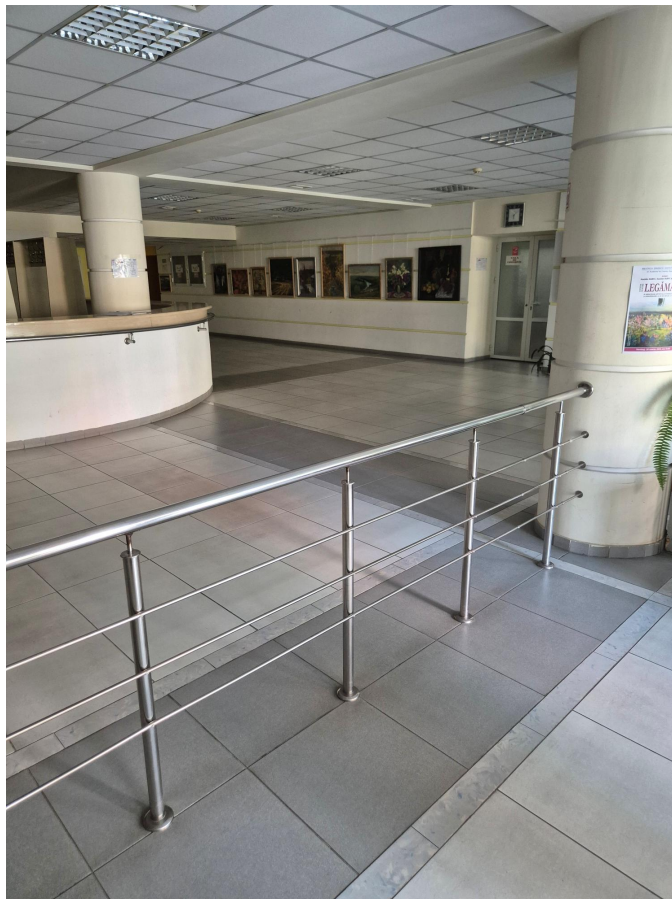
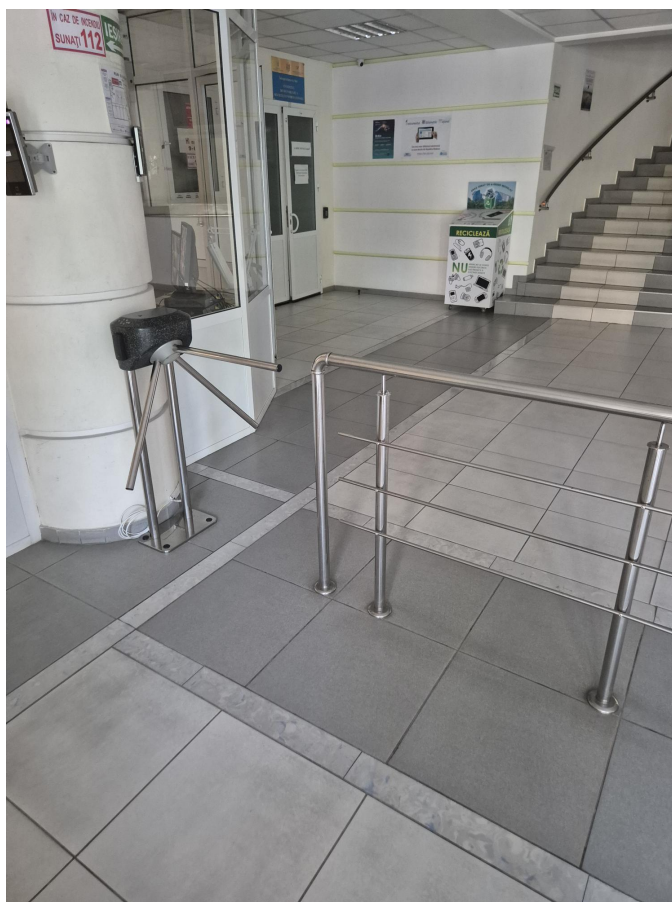
## **Galerie - Intrare în clădire**

| La intrare sunt trepte: | Da, 1 trepte , Înălțime totală a treptelor/scărilor (cm)18 cm |
| Înălțimea pragului ușii (de la nivelul solului până la nivelul superior al pragului): | 18 cm<br>Standard: Se aplica regula de 1:10 |
| Dacă există trepte, sunt semnalate treptele cu elemente contrastante și/sau tactile: | Nu<br>Standard: prima și ultima treaptă trebuie semnalate în culori contrastante |
