# Formular de evaluare a condițiilor de accesibilitate a clădirilor publice

| Categorii | Indicatori | Date colectate |
|---|---|---|
| Adresa, strada, nr.: | str. Petru Rareș nr. 77 | |
| Instituția: | BESV 1/243 (Cantina Societății Comerciale „Electromașina” SRL) | |

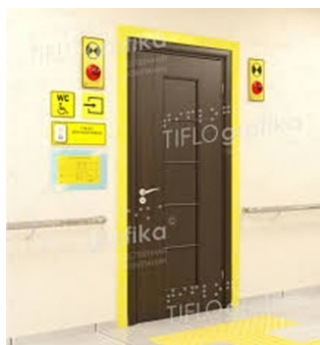
Fig. V.23. – Exemplu de conformare a suprafețelor vitrate în cadrul foi de ușă și realizarea contrastului vizual

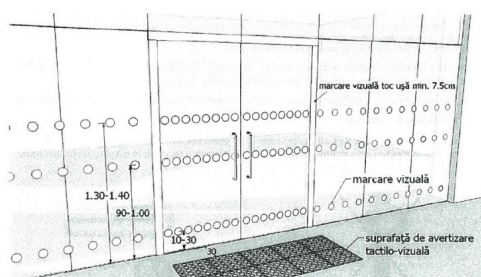
Fig. V.24. – Exemplu de conformare a suprafețelor vitrate în cadrul foi de ușă și realizarea contrastului vizual, atunci când ușa și suprafețele adiacente sunt vitrate

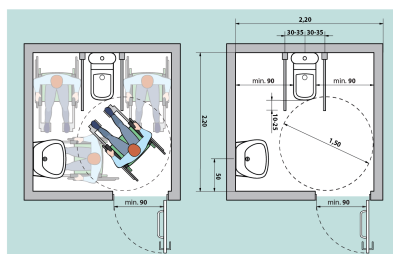
Fig. V.42.a Amenajarea unei cabine WC adaptate - tip A

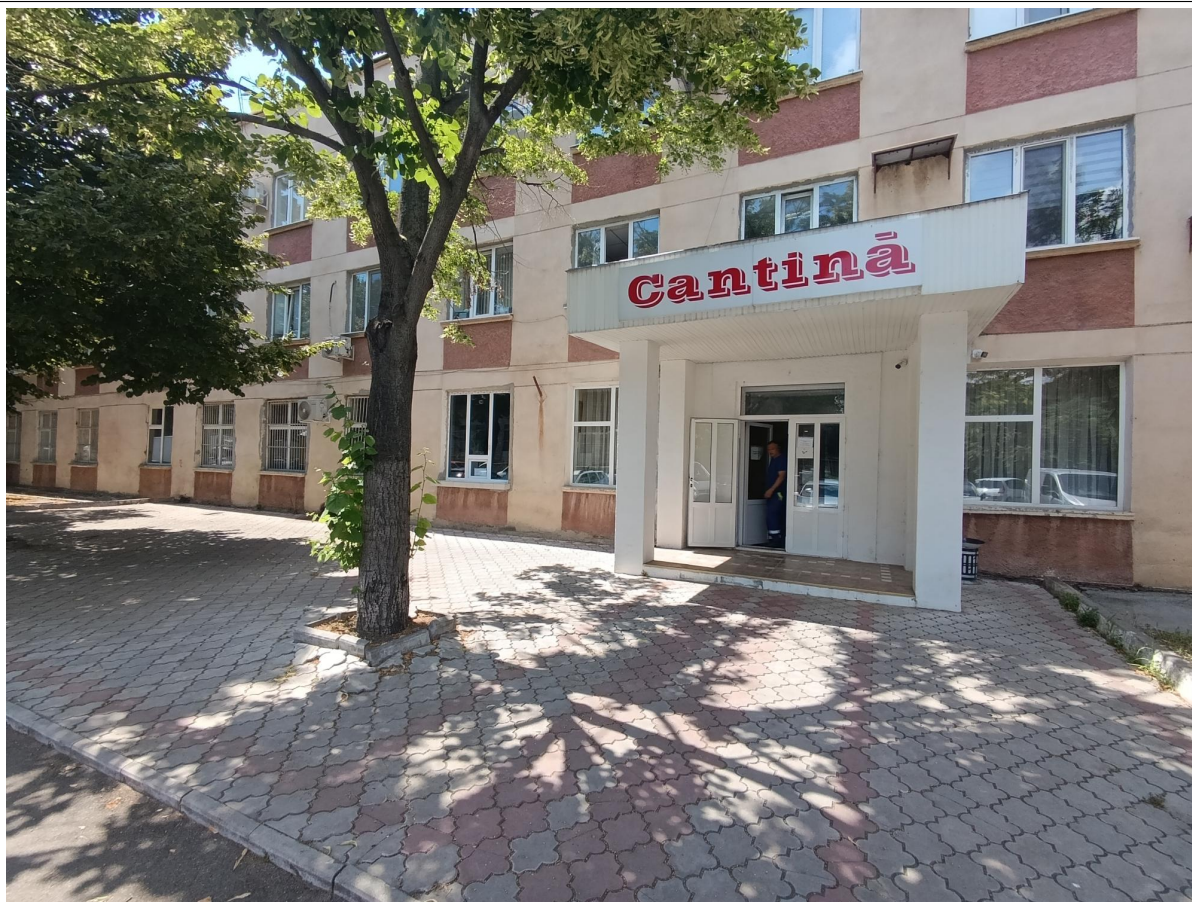
## Galerie - Intrare în clădire

| Categorii | Indicatori | Date colectate |
|---|---|---|
| | Dimensiuni ușă de intrare: | Dublă: 72 cm + 78 cm<br>Standard: lumina ușii duble trebuie să fie de minim 90 cm<br>Ușa mică din cea dublă se deschide |
| | Prag ușă de intrare: | Prag exterior și interior cu înălțimile: 4 + 2 cm<br>Standard: pragul trebuie să fie de maxim 2 cm |

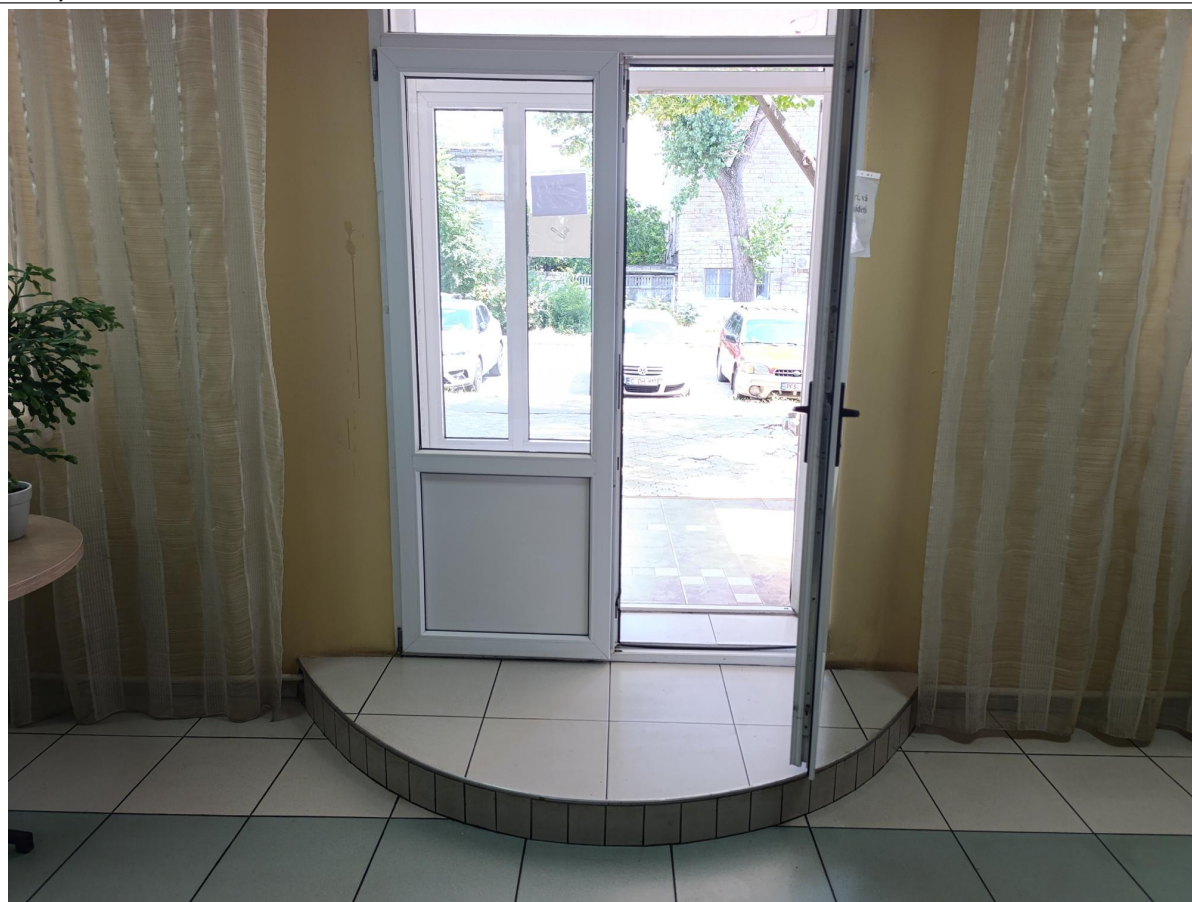
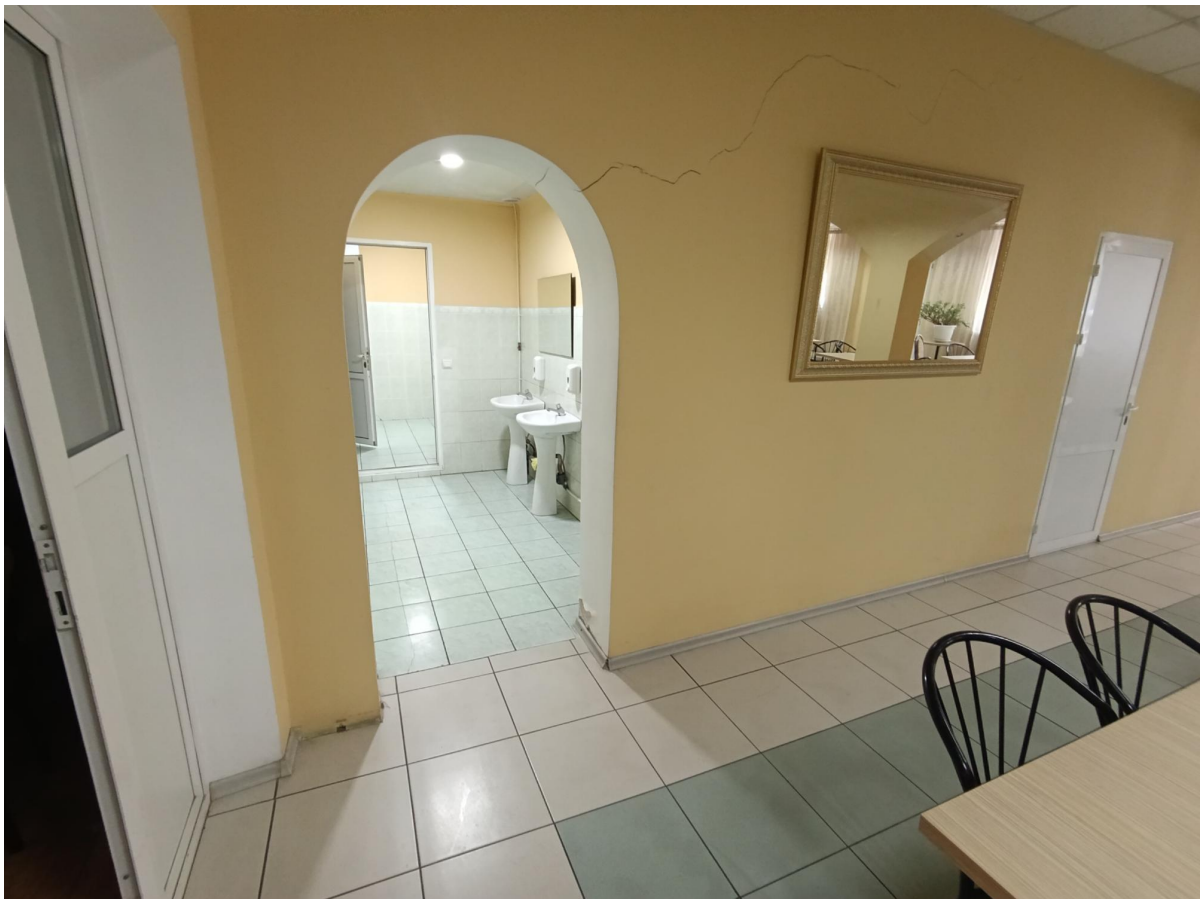
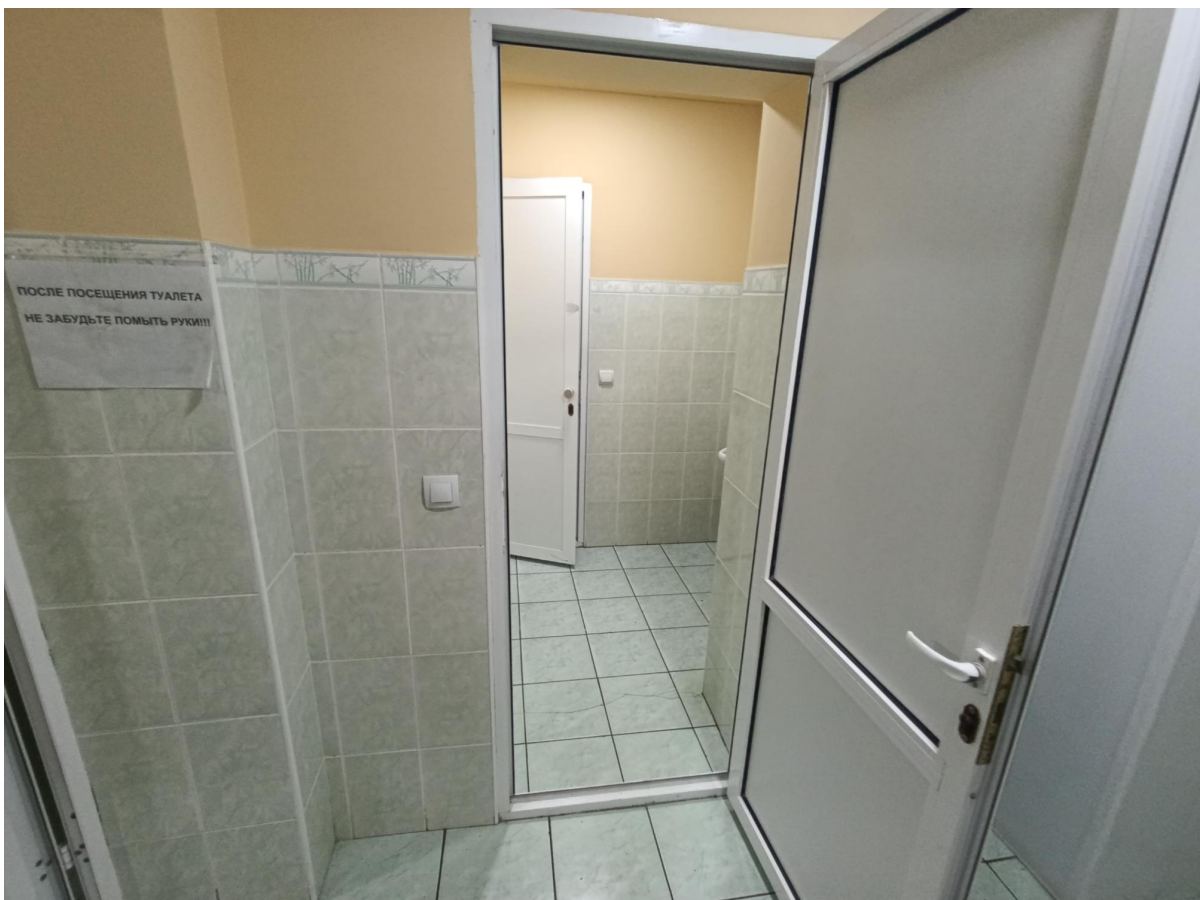
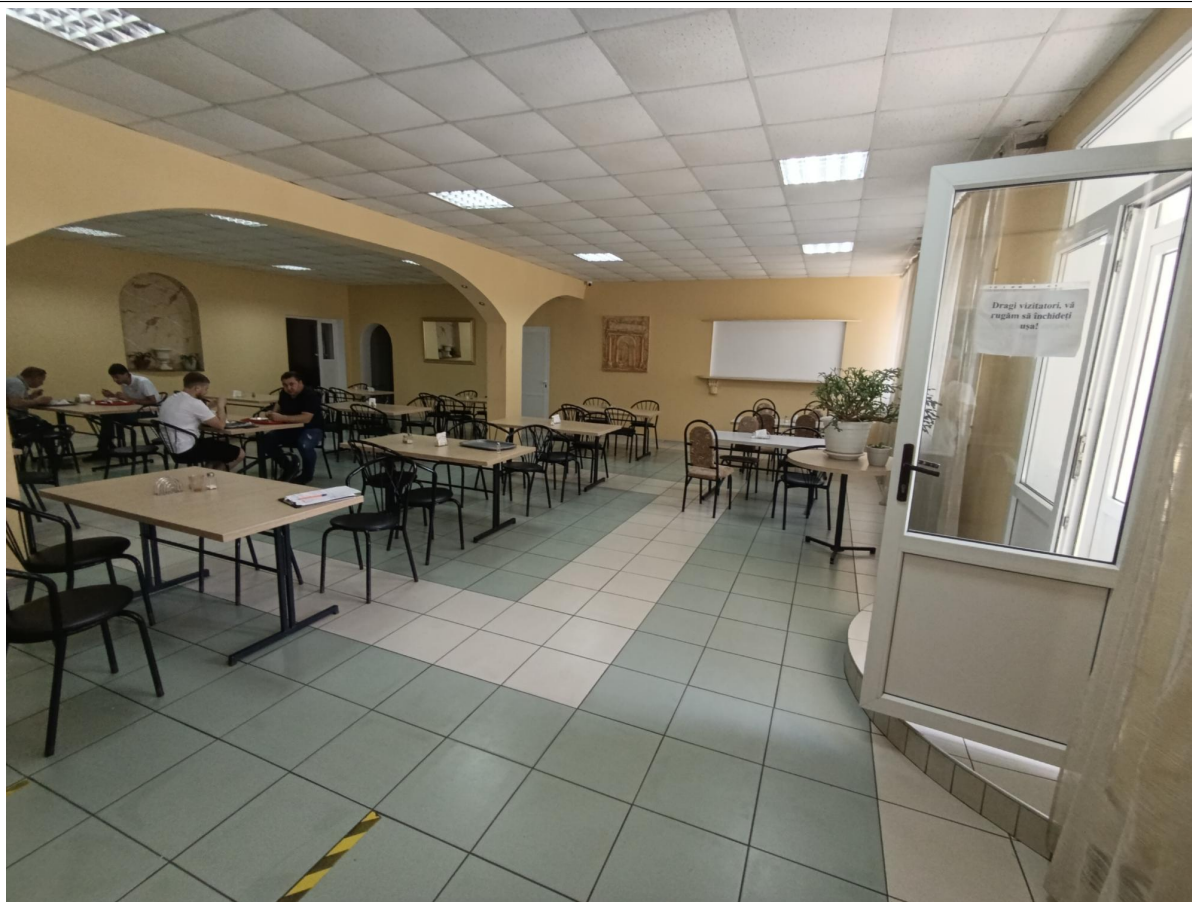
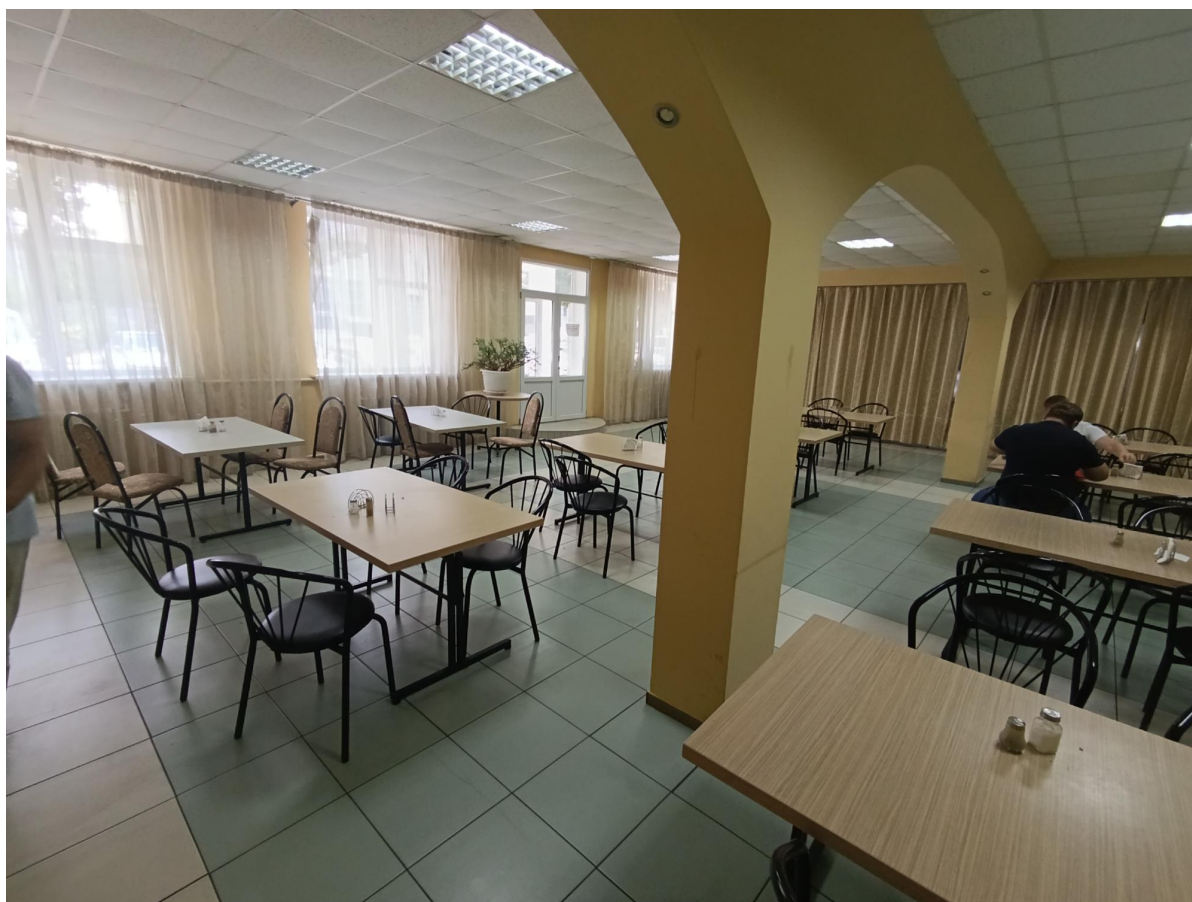
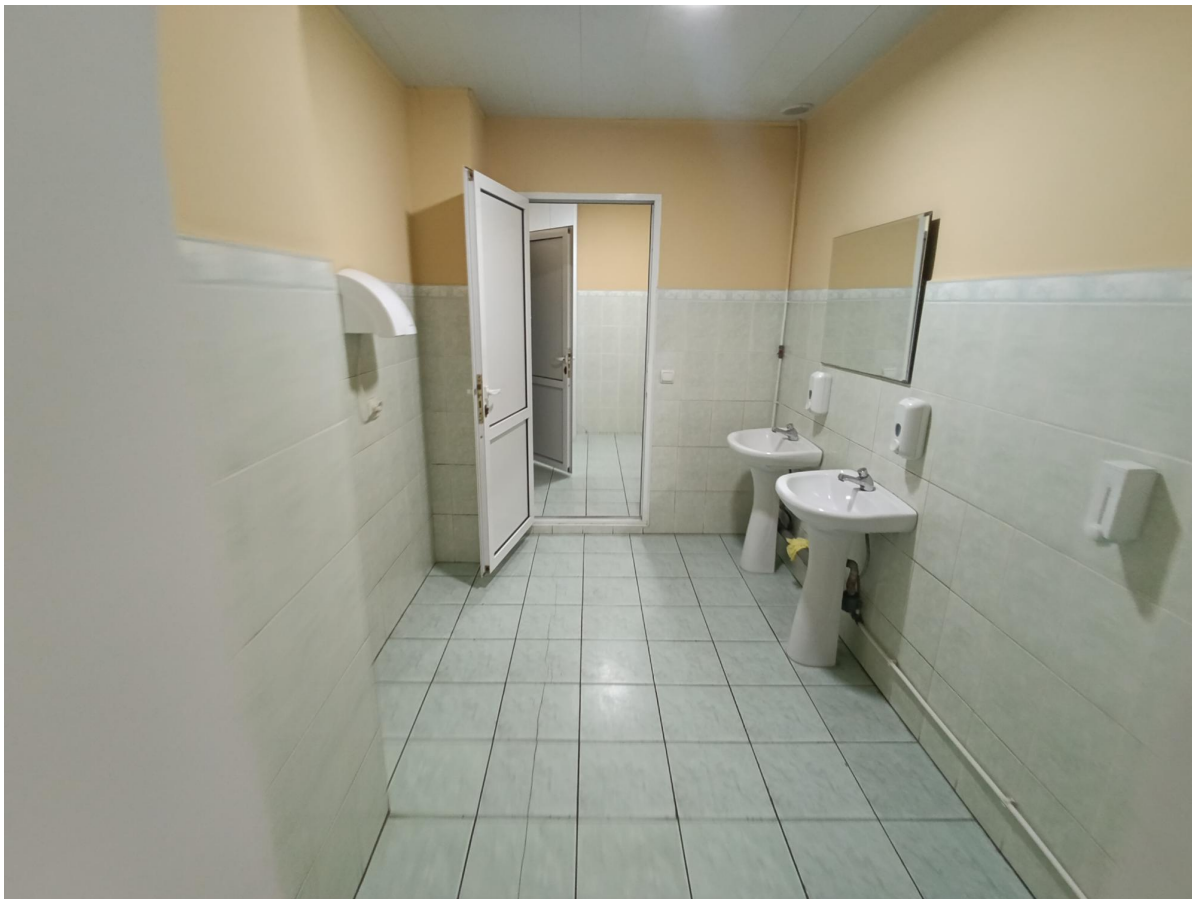
## Galerie - Uși

| Categorii | Indicatori | Date colectate |
|---|---|---|
| | Uși în interior: | Lățimea: 140 cm |
| | Praguri de la ușile de interior: | Prag 1 cu înălțimea: 13 cm<br>Standard: pragul trebuie să fie de maxim 2 cm |
| | Ușile de la intrare și din interiorul clădirii sunt dotate/marcate corespunzător cu semne contrastante: | Nu<br>Standard: este o diferență de culoare contrastantă (culori închise / culori deschise) între perete și podea |
