# Formular de evaluare a condițiilor de accesibilitate a clădirilor publice

Data: **17-06-2025**

| Categorii | Indicatori | Date colectate |
|---|---|---|
| Localitate, raion: | Chirileni (Singerei) | |
| Instituția: | Casa de Cultură | |

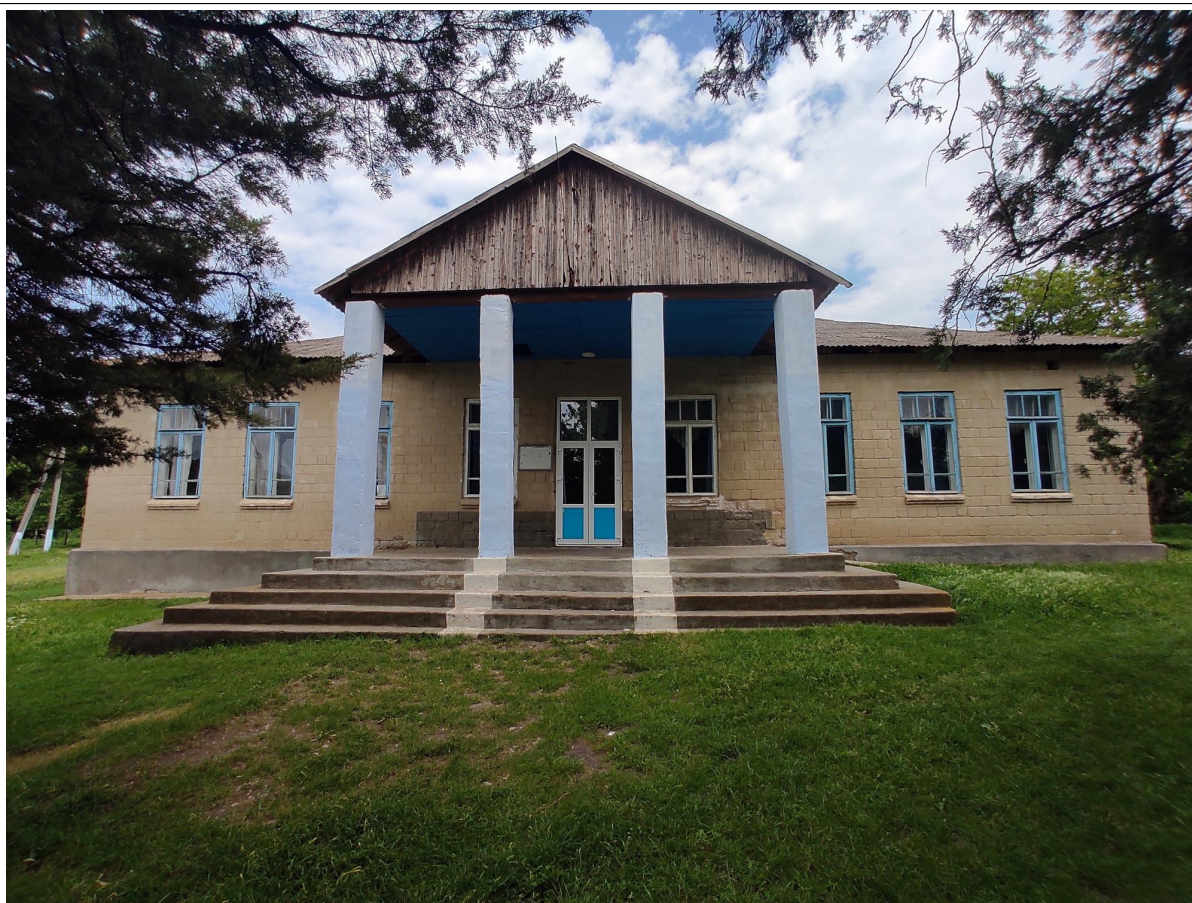
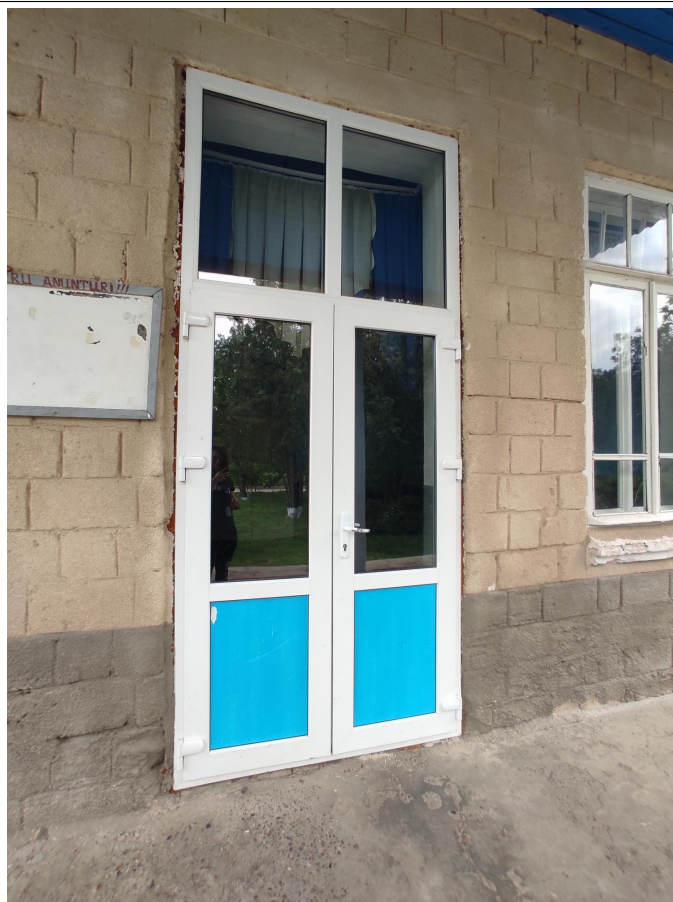
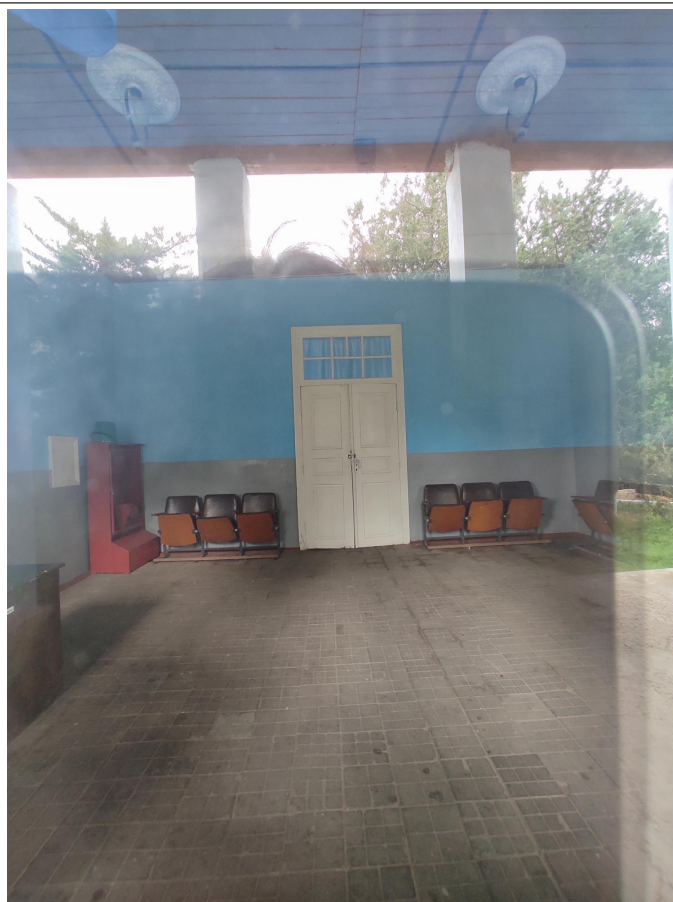
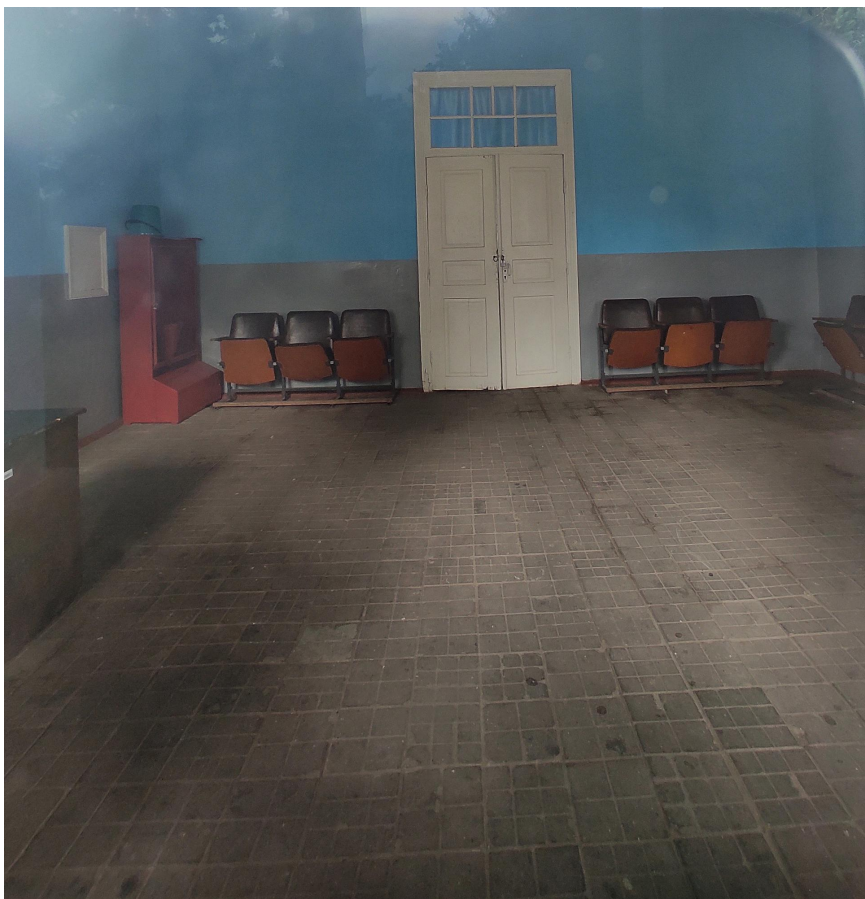
**Galerie - Intrare în clădire**

| La intrare sunt trepte: | Da, 5 trepte , Înălțime totală a treptelor/scărilor (cm)17 cm |

| Dimensiuni ușă de intrare: | Dublă: 65 cm + 65 cm<br>Standard: lumina ușii duble trebuie să fie de minim 90 cm<br>Ușa mică din cea dublă este blocată |

| Categorii | Indicatori | Date colectate |
|---|---|---|
| | Prag ușă de intrare: | Un prag cu înălțimea: 9 cm<br>Standard: pragul trebuie să fie de maxim 2 cm |
