# Formular de evaluare a condițiilor de accesibilitate a clădirilor publice

| Categorii | Indicatori | Date colectate |
|---|---|---|
| Adresa, strada, nr.: | s. Valea Norocului | |
| Instituția: | Casa de Cultură | |

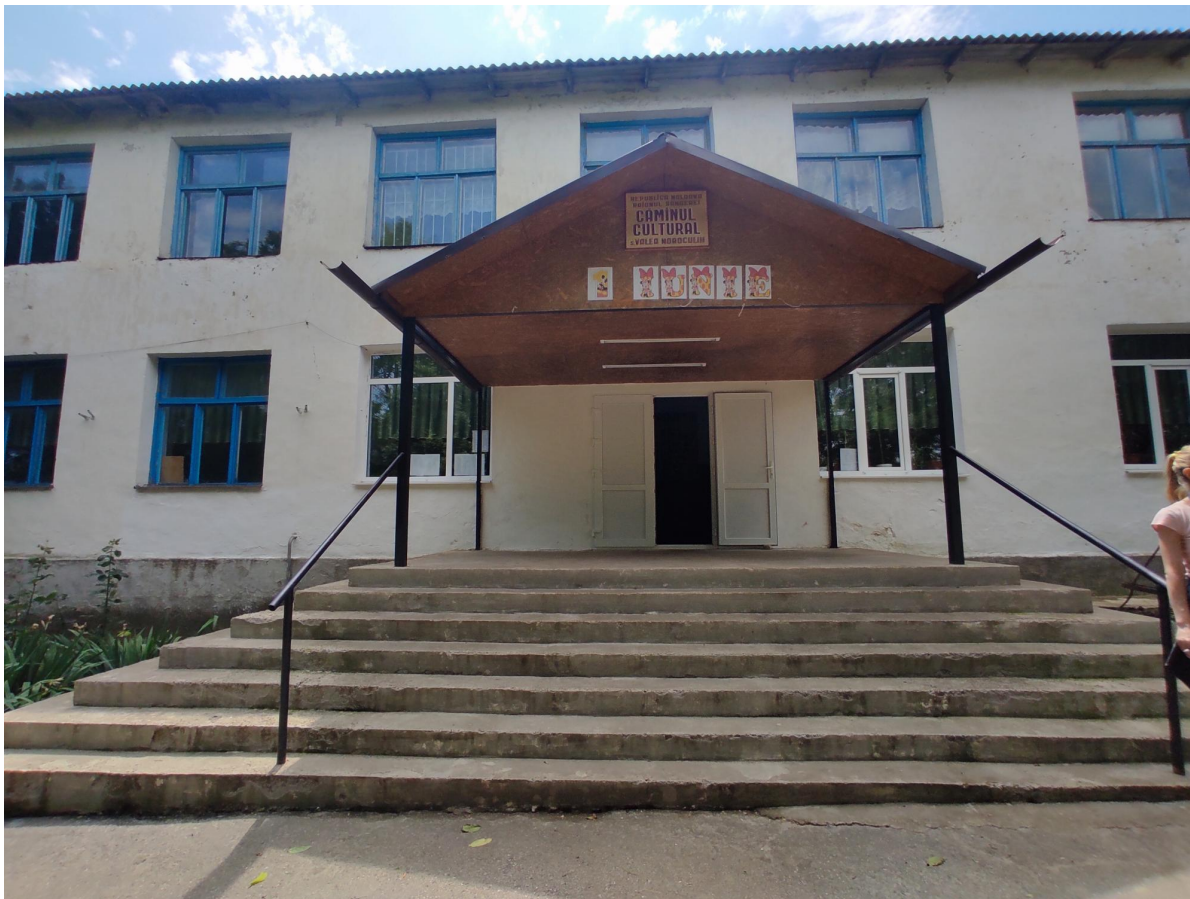
## Galerie - Intrare în clădire

| Intrarea în clădire este la nivelul solului: | Nu |
| La intrare sunt trepte: | Da, 7 trepte , Înălțime totală a treptelor/scărilor (cm)15 cm |
| Înălțimea pragului ușii (de la nivelul solului până la nivelul superior al pragului): | 55 cm<br>Standard: Se aplica regula de 1:12 |
| Dacă există trepte, sunt semnalate treptele cu elemente contrastante și/sau tactile: | Nu<br>Standard: prima și ultima treaptă trebuie semnalate în culori contrastante |

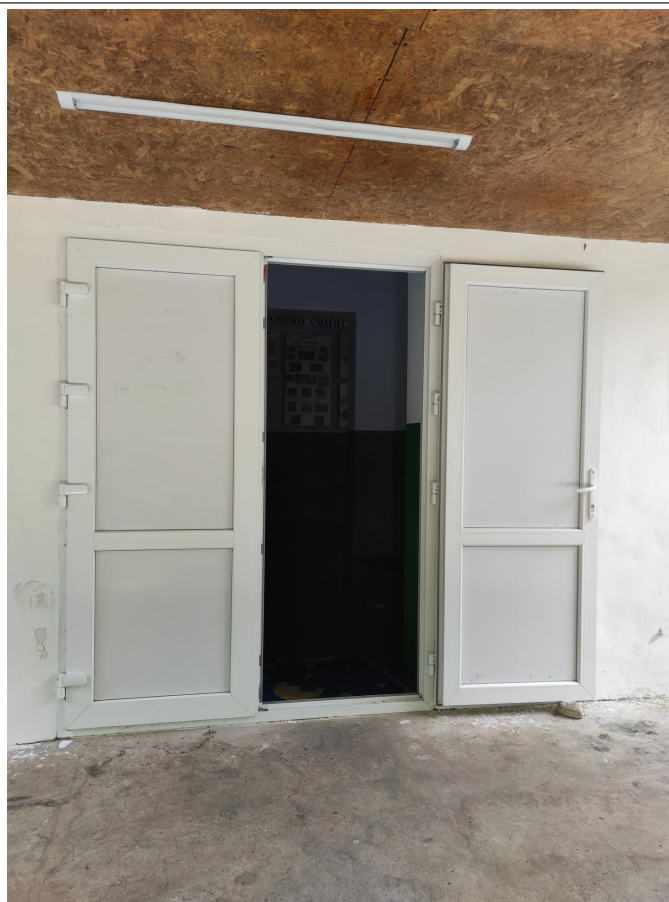
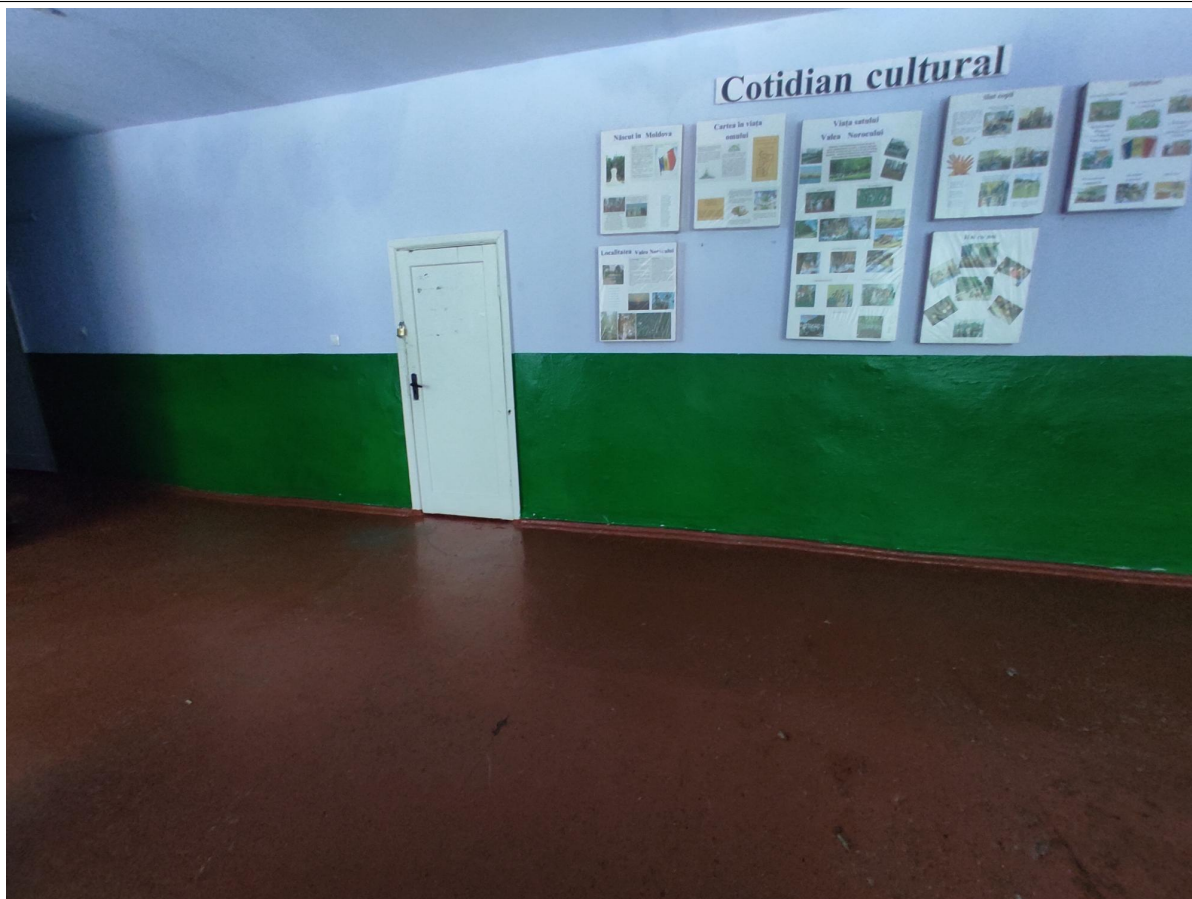
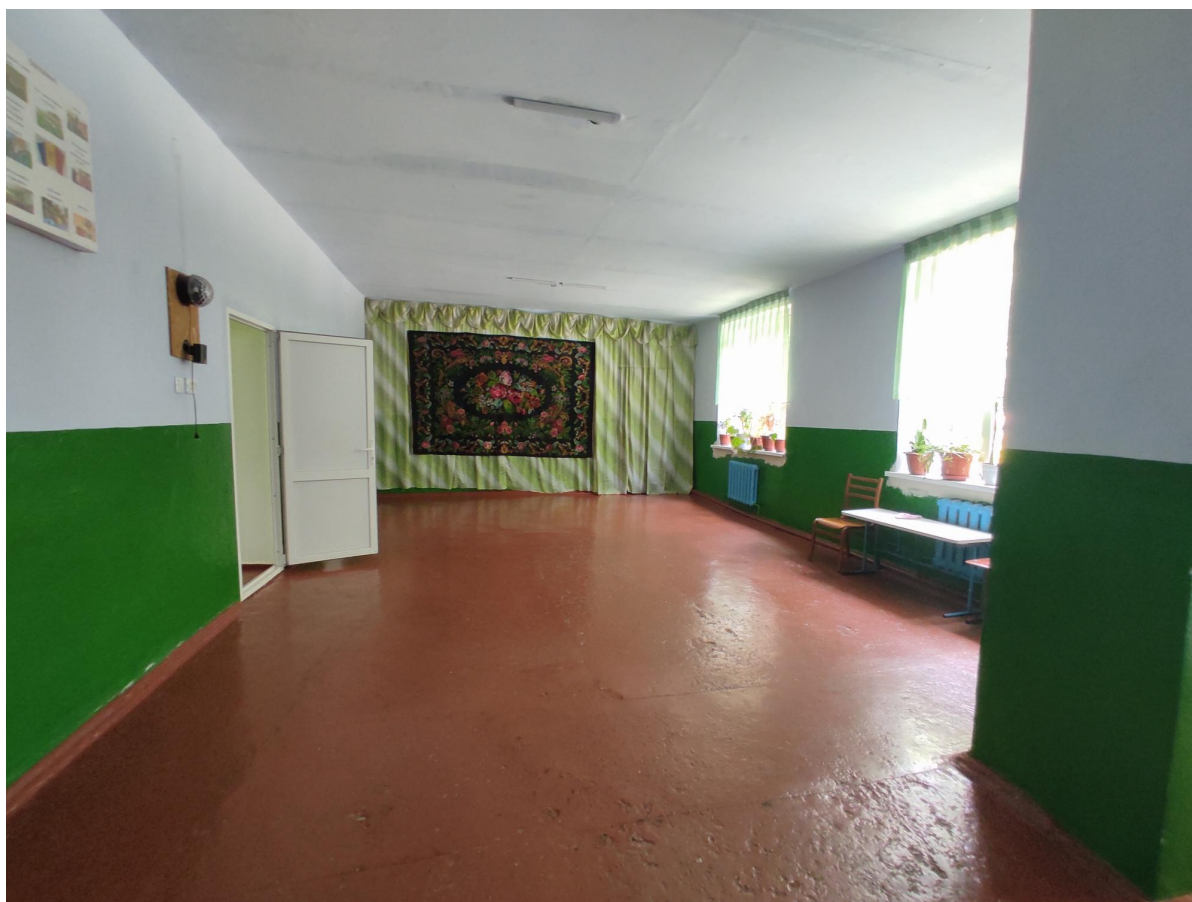
## Galerie - Uși

| Dimensiuni ușă de intrare: | Dublă: 78 cm + 70 cm<br>Standard: lumina ușii duble trebuie să fie de minim 90 cm<br>Ușa mică din cea dublă se deschide |

| Categorii | Indicatori | Date colectate |
|---|---|---|
| | Prag ușă de intrare: | Un prag cu înălțimea: 6 cm<br>Standard: pragul trebuie să fie de maxim 2 cm |
