# Formular de evaluare a condițiilor de accesibilitate a clădirilor publice

Data: **16-06-2025**

| Categorii | Indicatori | Date colectate |
|---|---|---|
| Instituția: | Fosta Școala Primară | |

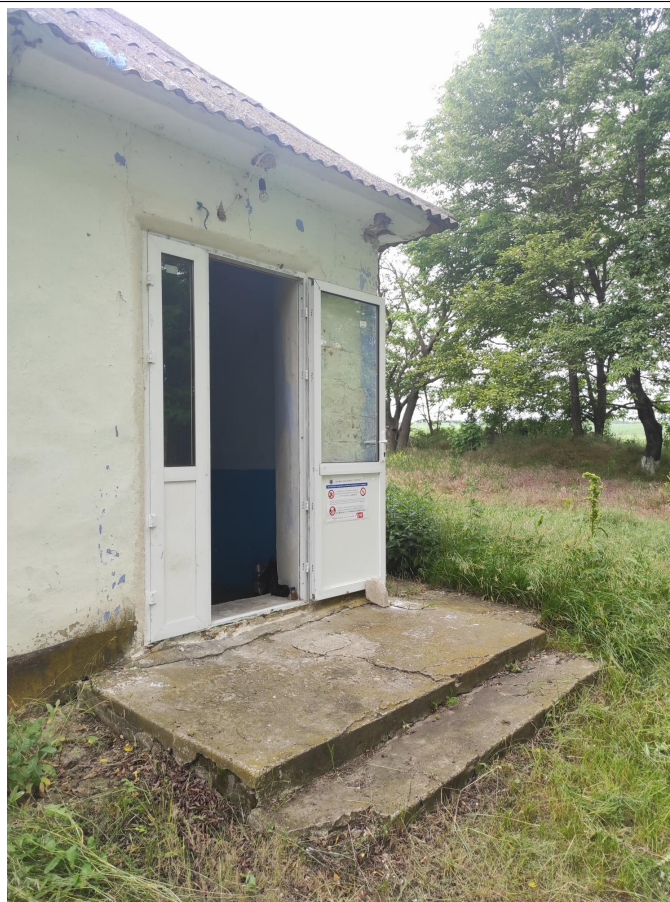
## Galerie - Intrare în clădire

| La intrare sunt trepte: | Da, 2 trepte , Înălțime totală a treptelor/scărilor (cm)10 cm |
| Înălțimea pragului ușii (de la nivelul solului până la nivelul superior al pragului): | 21 cm<br>Standard: Se aplica regula de 1:12 |
| Dacă există trepte, sunt semnalate treptele cu elemente contrastante și/sau tactile: | Nu<br>Standard: prima și ultima treaptă trebuie semnalate în culori contrastante |

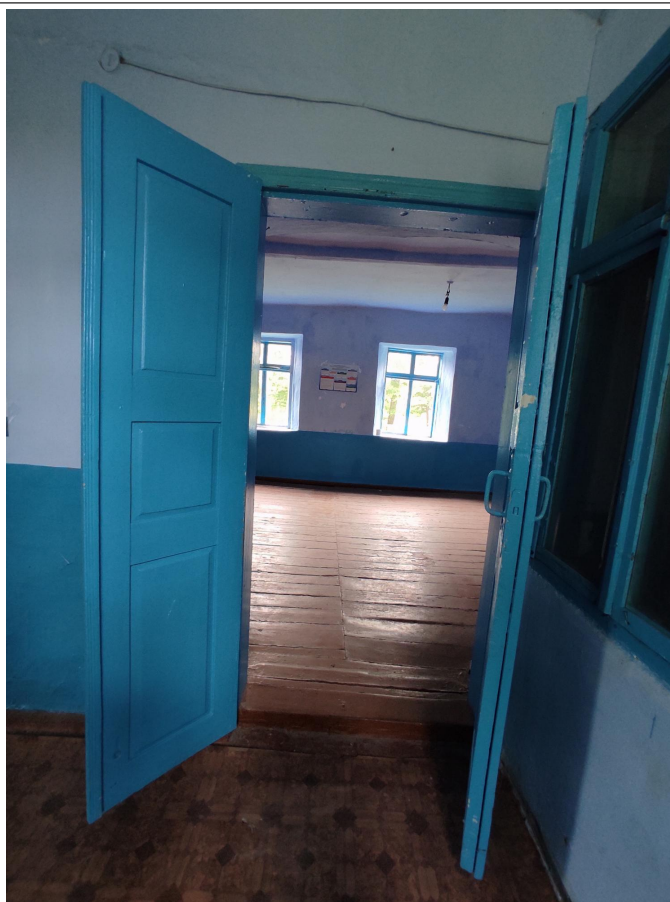
## Galerie - Uși

| Categorii | Indicatori | Date colectate |
|---|---|---|
| | Dimensiuni ușă de intrare: | Dublă: 70 cm + 40 cm<br>Standard: lumina ușii duble trebuie să fie de minim 90 cm<br>Ușa mică din cea dublă este blocată |
| | Prag ușă de intrare: | Prag exterior și interior cu înălțimile: 10 + 17 cm<br>Standard: pragul trebuie să fie de maxim 2 cm |
| | Praguri de la ușile de interior: | Prag 1 cu înălțimea: 8 cm<br>Standard: pragul trebuie să fie de maxim 2 cm |

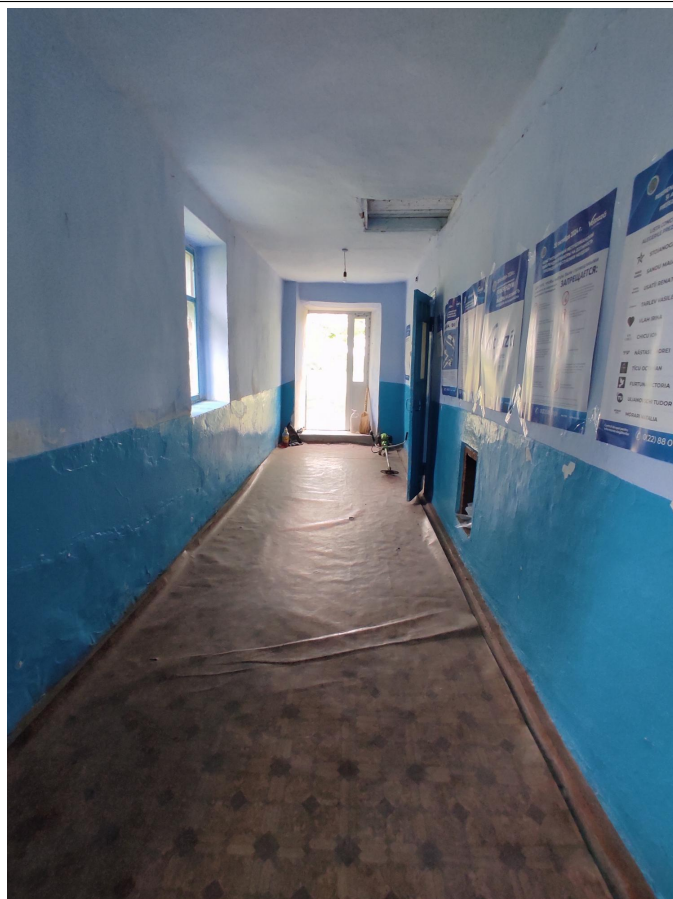
## Galerie - Coridoare

| Pardoseala/podeaua în coridor este suprafață accesibilă: | Nu , are denivelări |
