# Formular de evaluare a condițiilor de accesibilitate a clădirilor publice

Echipa de evaluare: Asociația pentru Combaterea Izolării Informaționale "ECOU", Monitor de accesibilitate

| Categorii | Indicatori | Date colectate |
|---|---|---|
| Instituția: | BESV Victorovca nr. 8/15, Clădirea CAP | |

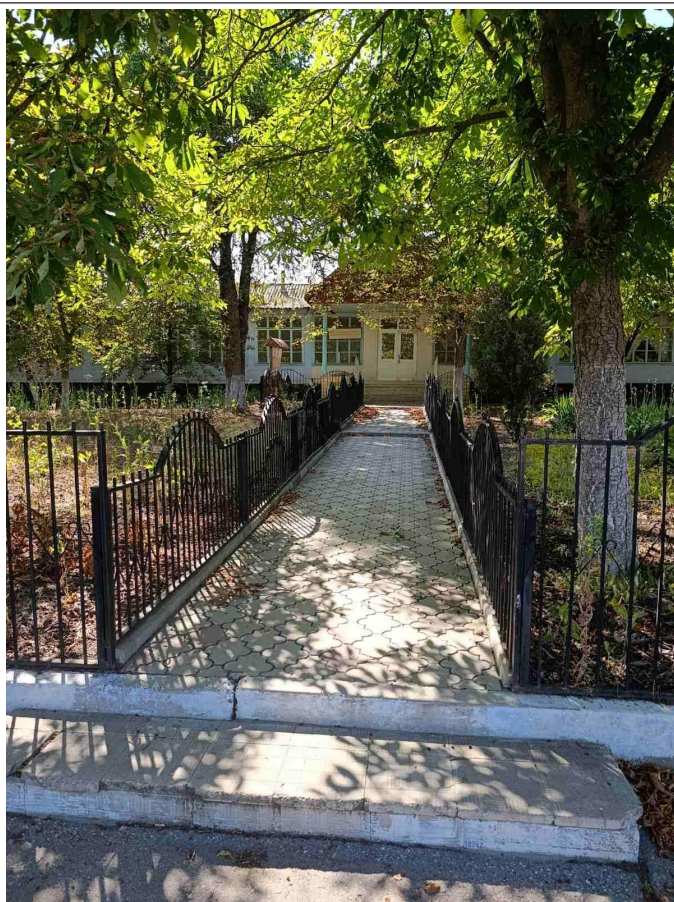
## Galerie - Căi de acces către clădire

| Drumurile/Căile de acces sunt: | Cu fisuri / gropi |
| Trecerea de pe carosabil spre trotuar/clădire: | Abruptă |
| Scări/Trepte: | Da, 2 scări/trepte , înălțimea:15 cm |

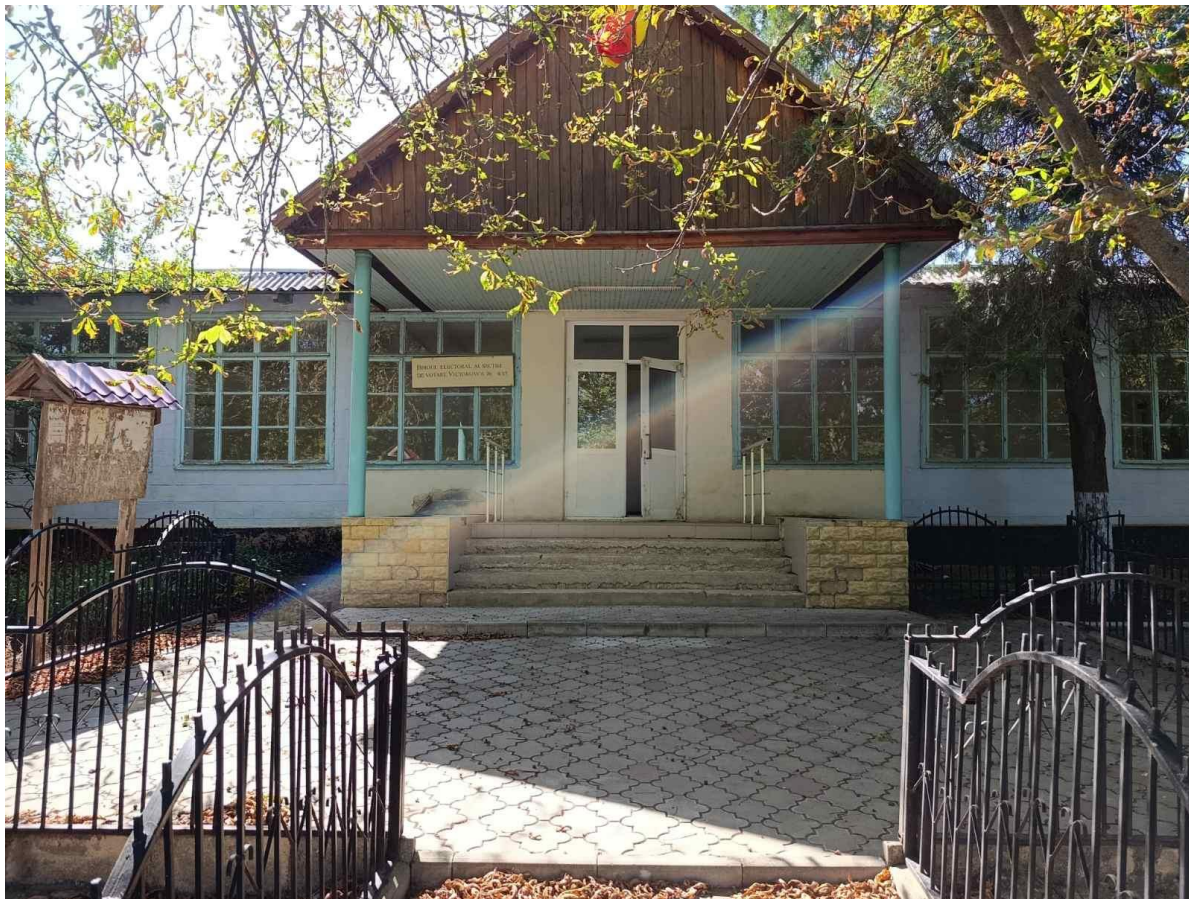
## Galerie - Intrare în clădire

| La intrare sunt trepte: | Da, 6 trepte , Înălțime totală a treptelor/scărilor (cm)15 cm |
| Înălțimea pragului ușii (de la nivelul solului până la nivelul superior al pragului): | 90 cm<br>! Pentru h - până în 20 cm - se aplica regula de 1:10<br>! La fiecare 9 m de cm x 140 cm |
| Dacă există trepte, sunt semnalate treptele cu elemente contrastante și/sau tactile: | Nu<br>Standard: prima și ultima treaptă trebuie semnalate în culori contrastante |
| Există rampă de acces: | Nu |

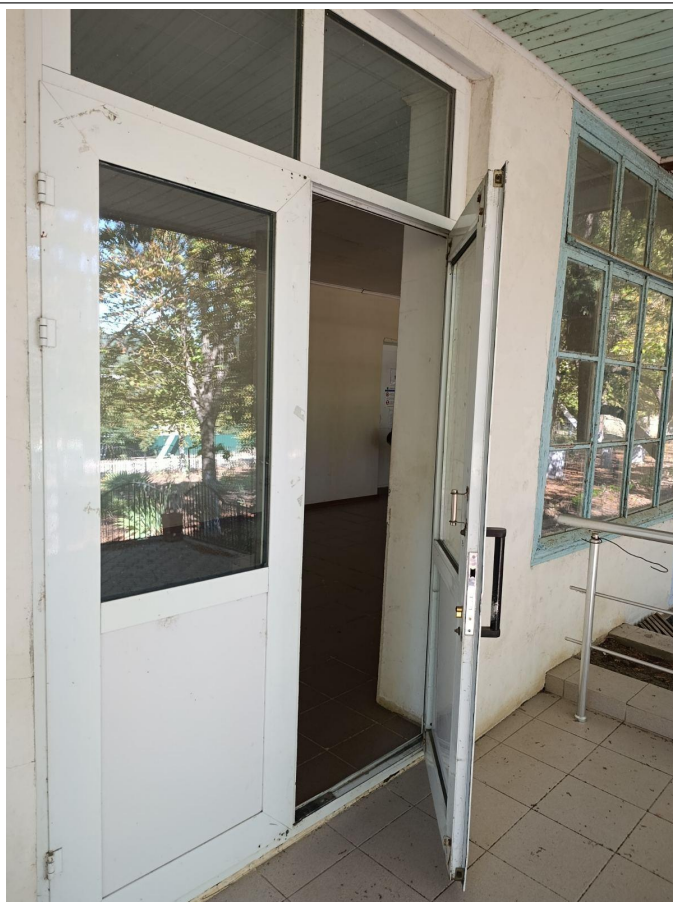
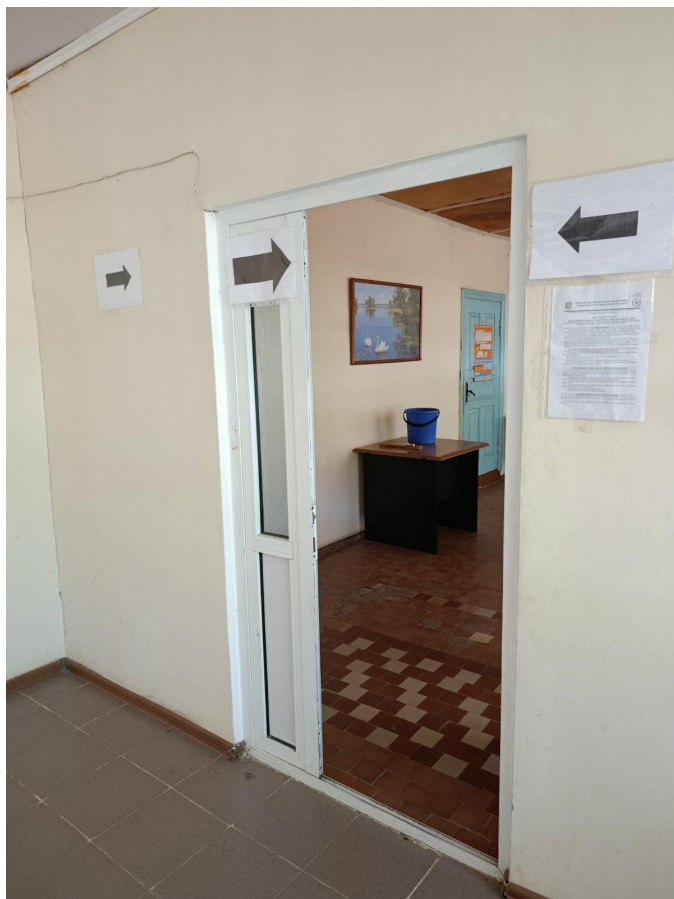
## Galerie - Uși

| Categorii | Indicatori | Date colectate |
|---|---|---|
| | Dimensiuni ușă de intrare: | Dublă: 75 cm + 75 cm<br>Standard: lumina ușii duble trebuie să fie de minim 90 cm<br>Ușa mică din cea dublă se deschide |
| | Prag ușă de intrare: | Un prag cu înălțimea: 9 cm<br>Standard: pragul trebuie să fie de maxim 2 cm |
| | Praguri de la ușile de interior: | Prag 1 cu înălțimea: 5 cm<br>Standard: pragul trebuie să fie de maxim 2 cm |
| | Ușile de la intrare și din interiorul clădirii sunt dotate/marcate corespunzător cu semne contrastante: | Nu<br>Standard: este o diferență de culoare contrastantă (culori închise / culori deschise) între perete și podea |

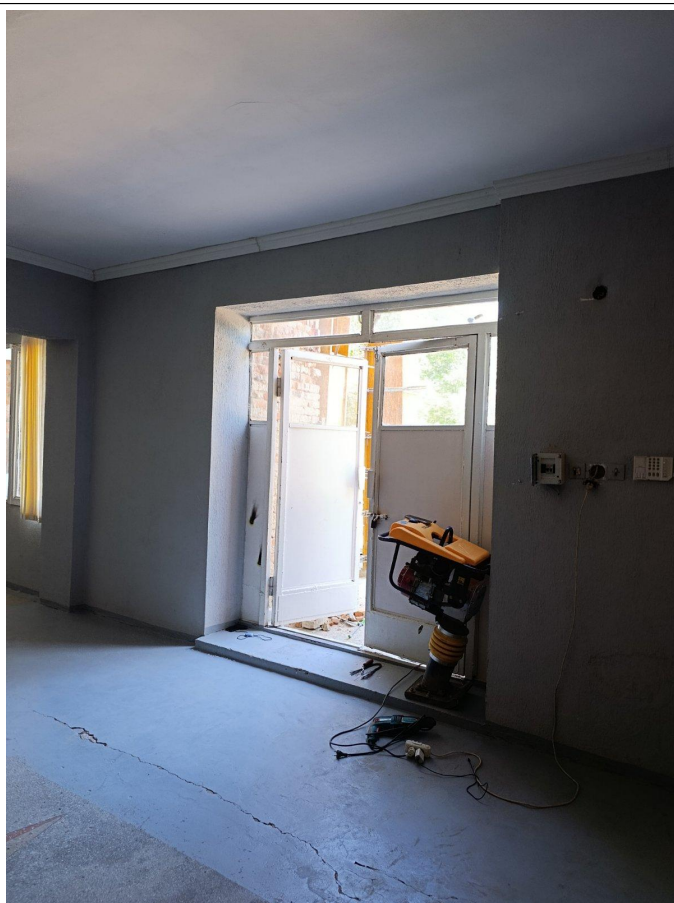
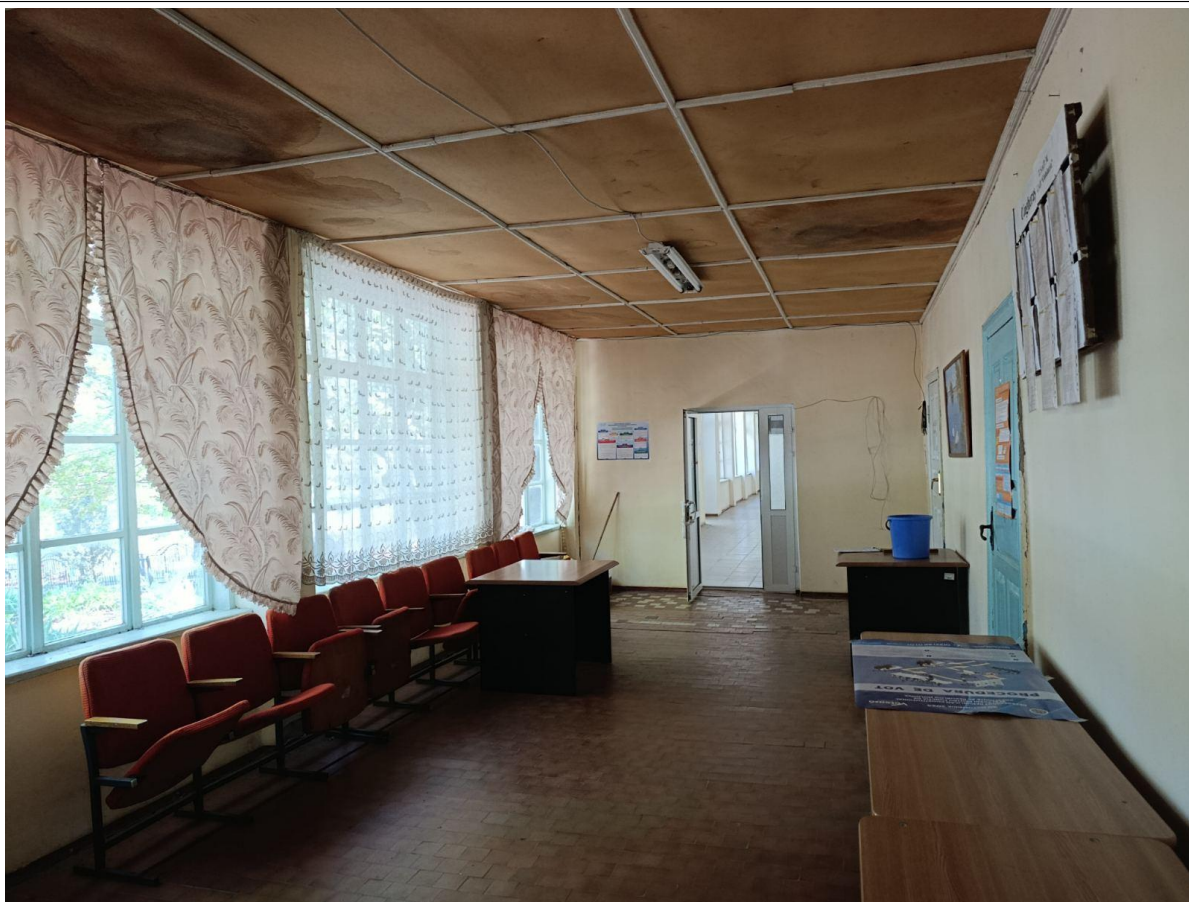
**Galerie - Coridoare**

| Lățimea coridorului (în cel mai îngust loc) este peste 150 cm? | Da |
| Suprafață alunecoasă: | Da |
| Culori contrastante (este o diferență de culoare contrastantă (culori închise / culori deschise) între perete și podea): | Da |
