# Formular de evaluare a condițiilor de accesibilitate a clădirilor publice

Data: 06-06-2025

| Categorii | Indicatori | Date colectate |
|---|---|---|
| Instituția: | BESV nr. 17/ 49 Căminul Cultural s. Măgura Nouă | |

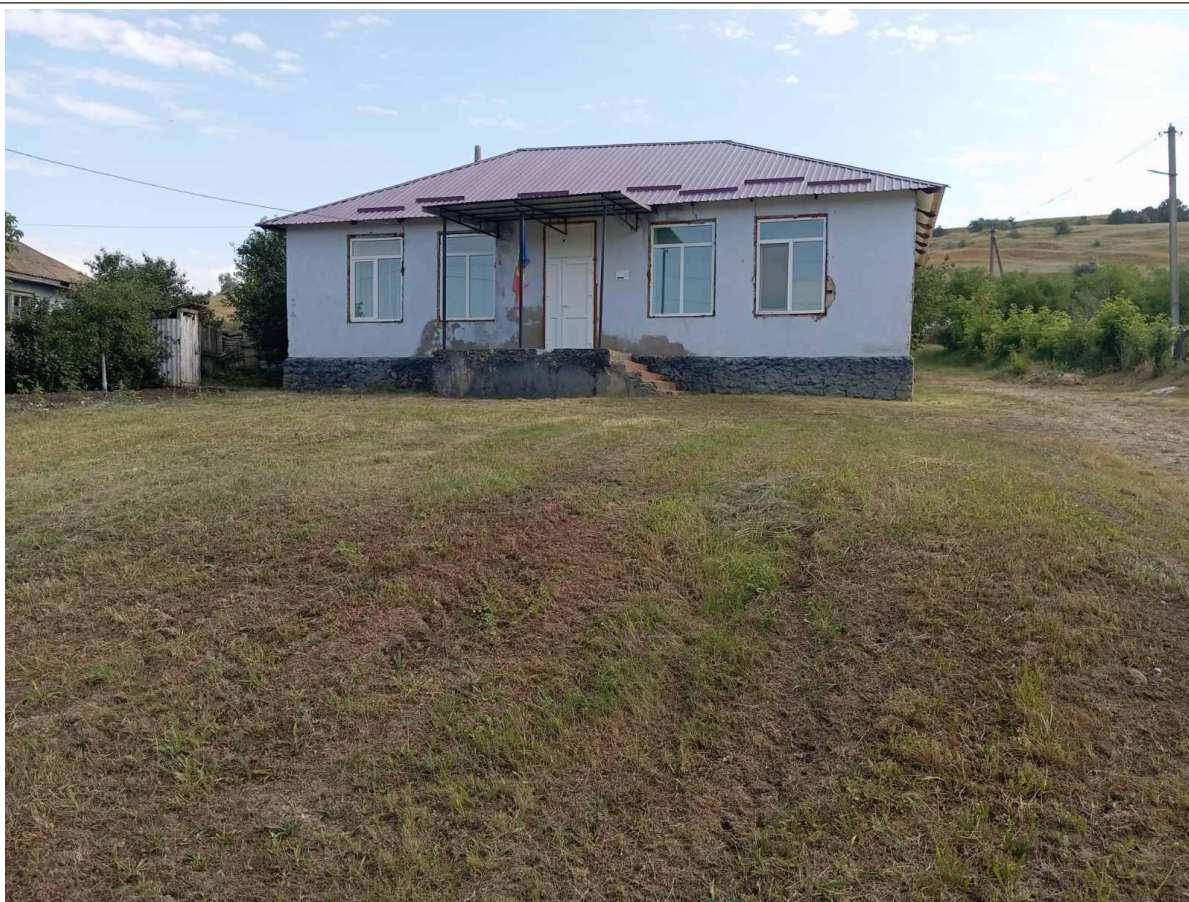
## Galerie - Căi de acces către clădire

| Tip înveliș: | Pavaj |
| Drumurile/Căile de acces sunt: | Deteriorate |
| Nivel: | Înclinat în urcuș |

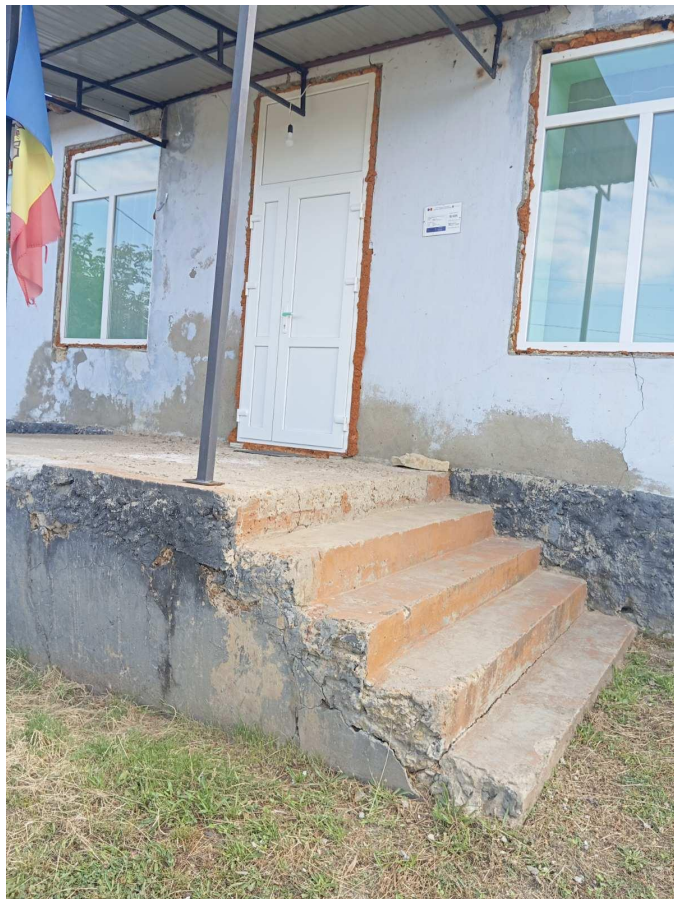
## Galerie - Intrare în clădire

| Intrarea în clădire este la nivelul solului: | Nu |
| La intrare sunt trepte: | Da, 5 trepte , Înălțime totală a treptelor/scărilor (cm)98 cm |
| Înălțimea pragului ușii (de la nivelul solului până la nivelul superior al pragului): | 105 cm<br>! Pentru h - până în 20 cm - se aplica regula de 1:10<br>! La fiecare 9 m de cm x 140 cm |
| Dacă există trepte, sunt semnalate treptele cu elemente contrastante și/sau tactile: | Nu<br>Standard: prima și ultima treaptă trebuie semnalate în culori contrastante |
| Există rampă de acces: | Nu |

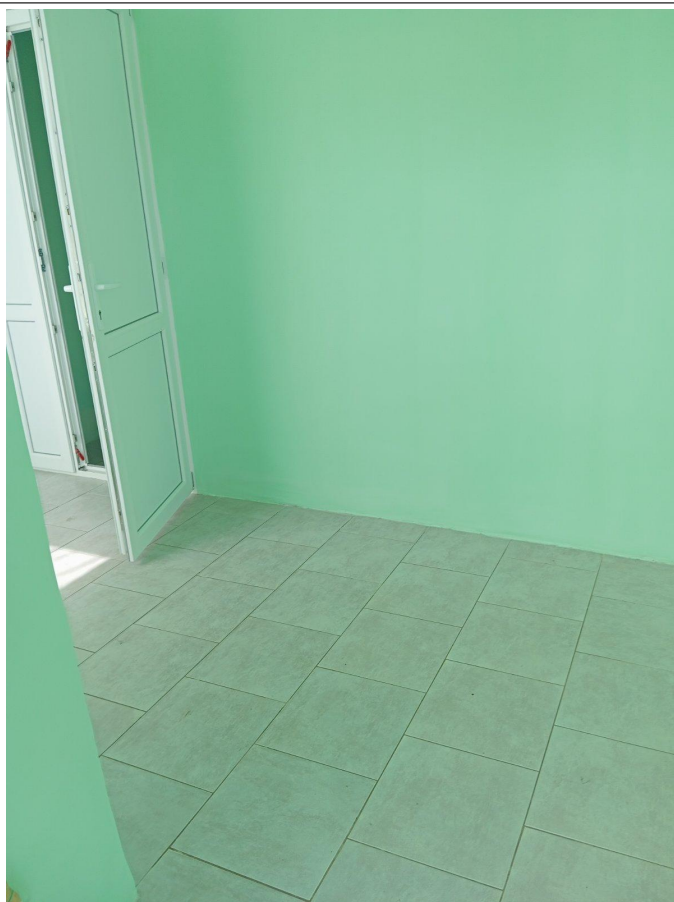
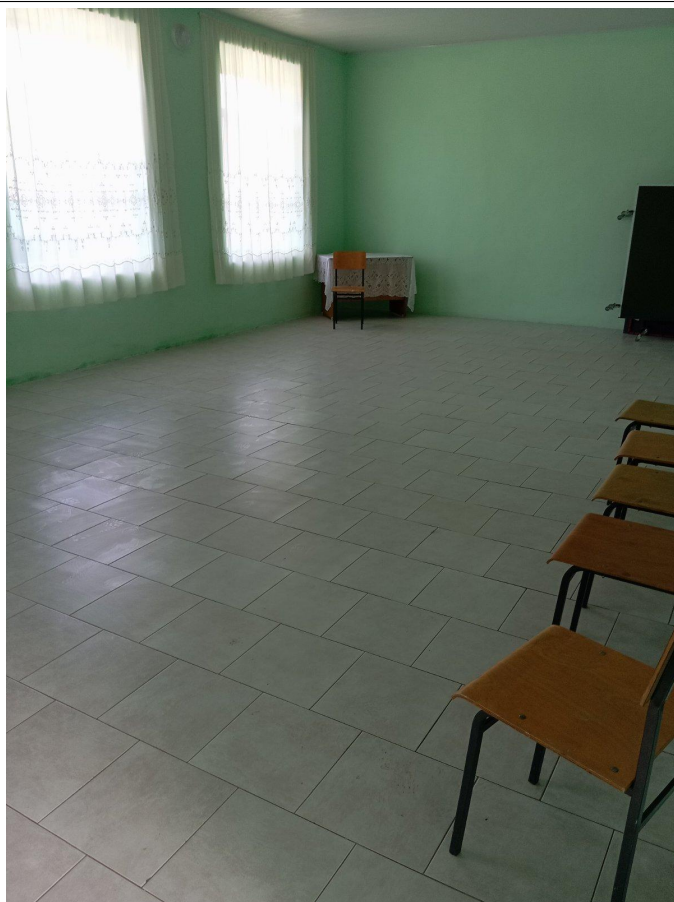
## Galerie - Coridoare

| Coridoare: | Da |
| Lățimea coridorului (în cel mai îngust loc) este peste 150 cm? | Da |
| Pardoseala/podeaua în coridor este suprafață accesibilă: | Da |
| Culori contrastante (este o diferență de culoare contrastantă (culori închise / culori deschise) între perete și podea): | Da |
| Iluminare bună (lumină de zi și lumină artificială) pe hol și pe culoarele principale: | Da |
