# Formular de evaluare a condițiilor de accesibilitate a clădirilor publice

Data: 08-06-2025

| Categorii | Indicatori | Date colectate |
|---|---|---|
| Instituția: | BESV nr. 17/26 Biblioteca Publică din Casa de Cultură Glinjeni | |

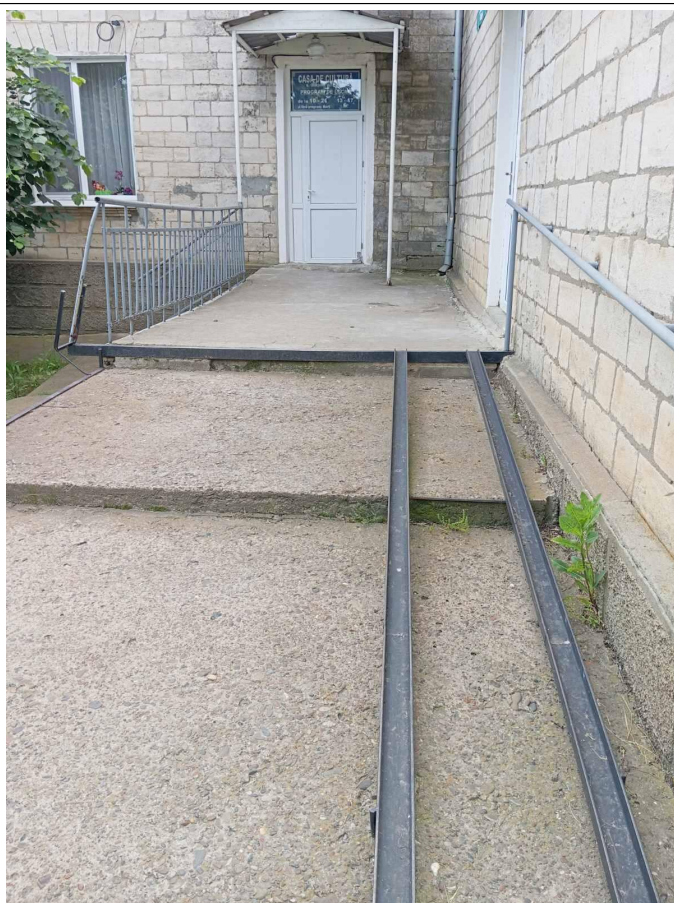
**Galerie - Intrare în clădire**

| La intrare sunt trepte: | Da, 3 trepte , Înălțime totală a treptelor/scărilor (cm)36 cm |
| Înălțimea pragului ușii (de la nivelul solului până la nivelul superior al pragului): | 40 cm<br>Standard: Se aplica regula de 1:12 |
| Dacă există trepte, sunt semnalate treptele cu elemente contrastante și/sau tactile: | Nu<br>Standard: prima și ultima treaptă trebuie semnalate în culori contrastante |
| Există rampă de acces: | Nu |
| Nu există rampă, dar sunt șine metalice: | Da |

| Categorii | Indicatori | Date colectate |
|---|---|---|
| | Dimensiuni ușă de intrare: | Dublă: 79 cm + 32 cm<br><b>Standard: lumina ușii duble trebuie să fie de minim 90 cm</b><br>Ușa mică din cea dublă se deschide |
| | Prag ușă de intrare: | Un prag cu înălțimea: 5 cm<br><b>Standard: pragul trebuie să fie de maxim 2 cm</b> |

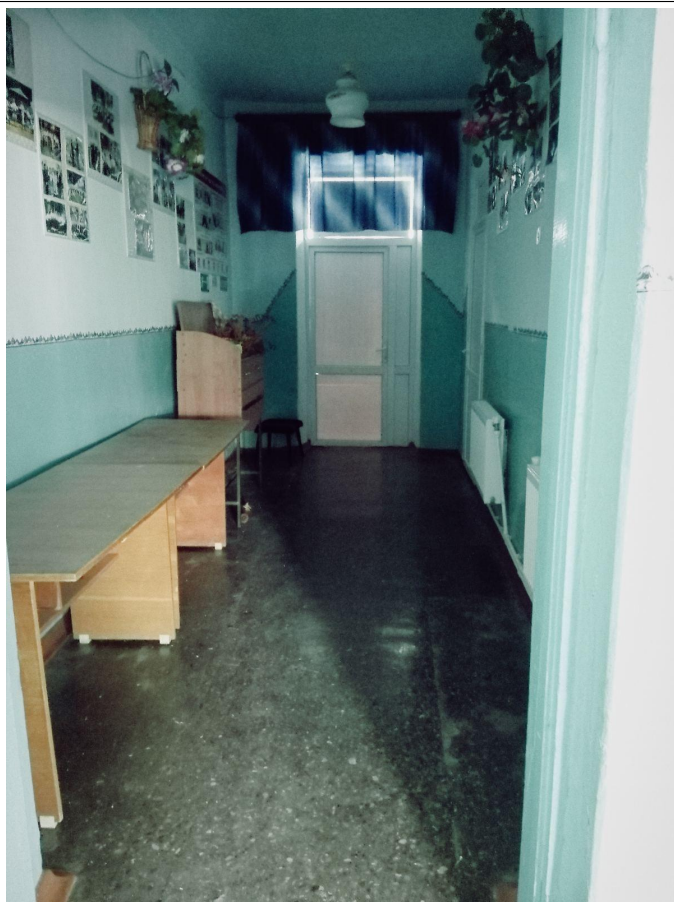
## **Galerie - Coridoare**

| Lățimea coridorului (în cel mai îngust loc) este peste 150 cm? | Da |
| Culori contrastante (este o diferență de culoare contrastantă (culori închise / culori deschise) între perete și podea): | Da |
| Iluminare bună (lumină de zi și lumină artificială) pe hol și pe culoarele principale: | Parțial |

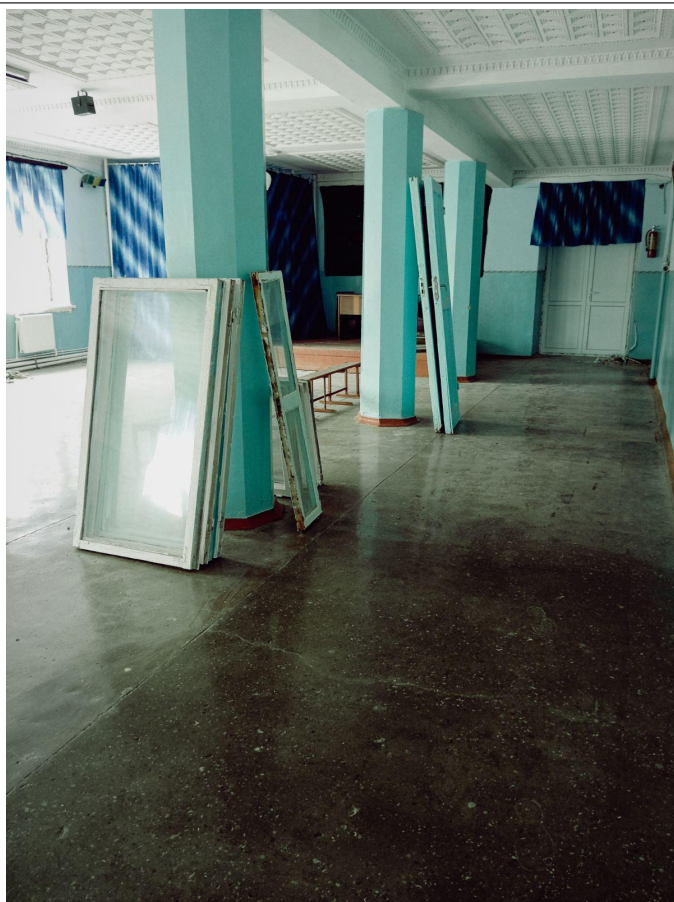
## **Galerie - Sala de prestare a serviciului**

| Categorii | Indicatori | Date colectate |
|---|---|---|
| | În sală este spațiu de manevră pentru un scaun rulant cu diagonala minimă de 140 cm: | Da |
| | Spațiul interior este suficient iluminat: | Da |
| | Culori contrastante pentru sală: | Da<br>Standard: este o diferență de culoare contrastantă (culori închise / culori deschise) între perete și podea |
