# Formular de evaluare a condițiilor de accesibilitate a clădirilor publice

Data: 06-06-2025

| Categorii | Indicatori | Date colectate |
|---|---|---|
| Instituția: | BESV nr. 17/ 20 Căminul Cultural s. Șoltoaia | |

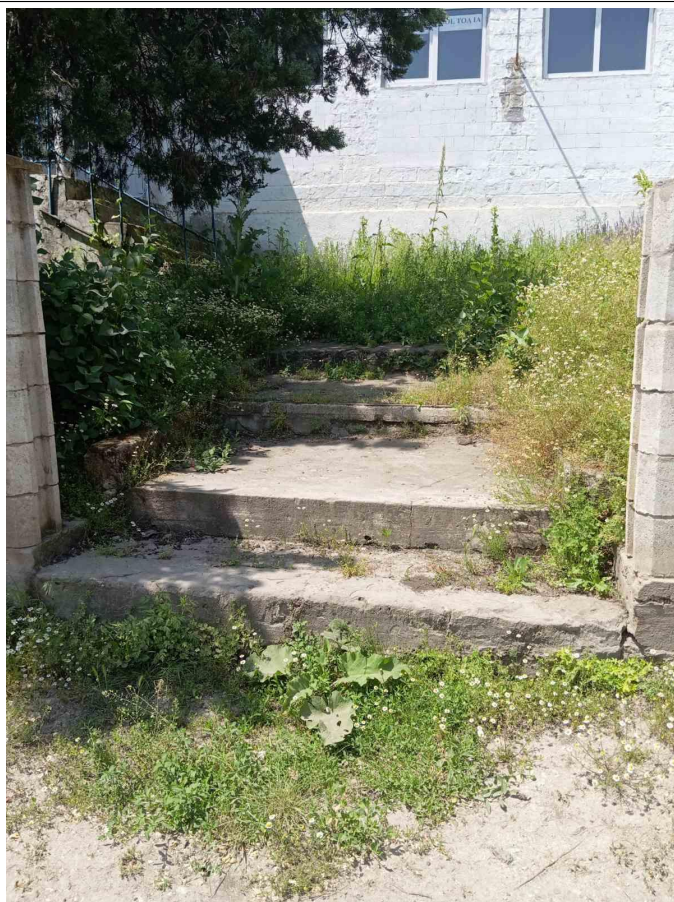
## **Galerie - Căi de acces către clădire**

| Tip înveliș: | Prundiș |
| Drumurile/Căile de acces sunt: | Deteriorate |
| Scări/Trepte: | Da, 2 scări/trepte , înălțimea:27 cm |
| Nivel: | Înclinat în urcuș |

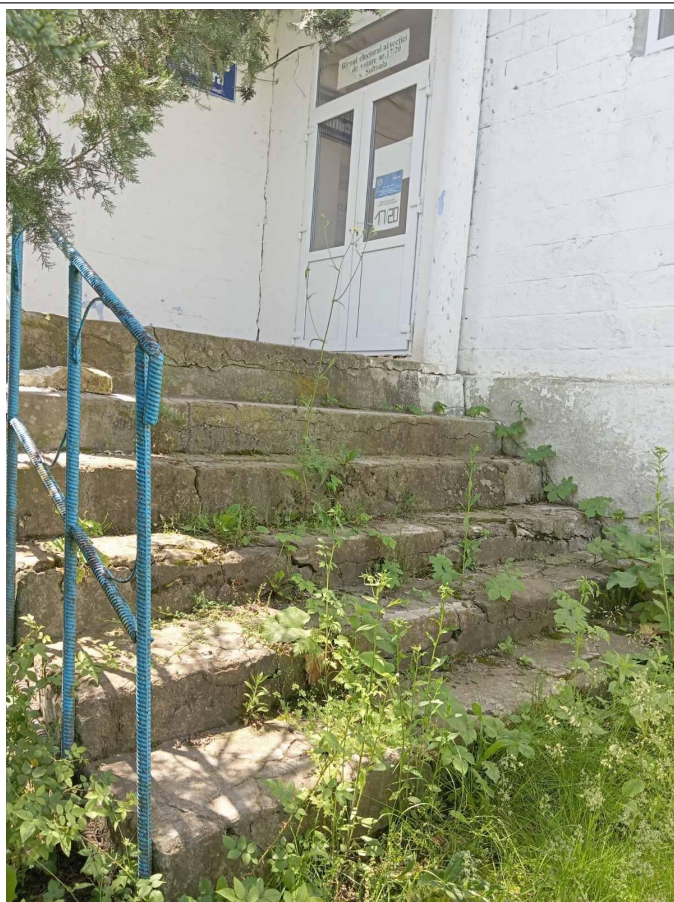
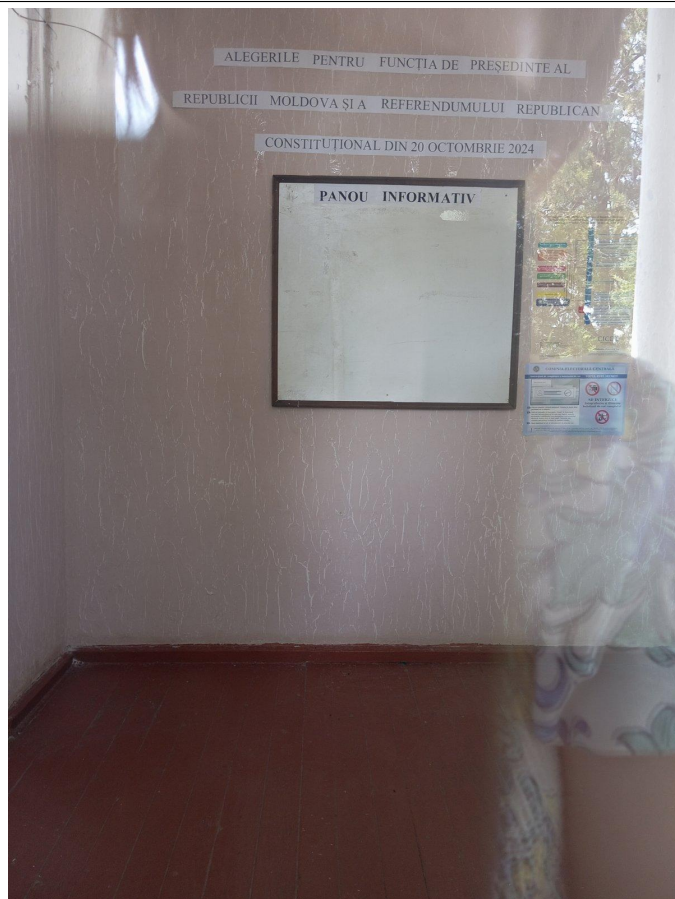
## **Galerie - Intrare în clădire**

Nu

| Categorii | Indicatori | Date colectate |
|---|---|---|
| | La intrare sunt trepte: | Da, 6 trepte , Înălțime totală a treptelor/scărilor (cm)176 cm |
| | Înălțimea pragului ușii (de la nivelul solului până la nivelul superior al pragului): | 176 cm<br>! Pentru h - până în 20 cm - se aplica regula de 1:10<br>! La fiecare 9 m de cm x 140 cm |
| | Dacă există trepte, sunt semnalate treptele cu elemente contrastante și/sau tactile: | Nu<br>Standard: prima și ultima treaptă trebuie semnalate în culori contrastante |
| | Există rampă de acces: | Nu |
