# Formular de evaluare a condițiilor de accesibilitate a clădirilor publice

Data: **01-07-2025**

| Categorii | Indicatori | Date colectate |
|---|---|---|
| Localitate, raion: | Tartaul (Cantemir) | |
| Instituția: | BESV Tartaul nr. 8/42 Căminul Cultural | |

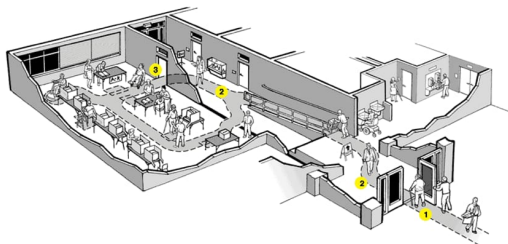
Fig. V.1 Buzunare la coridoare (p.47/

| Lățime (dacă este cazul, în cel mai îngust loc): | 120 cm , există buzunare la coridoare<br>Standard: Lățimea minimă a coridorului ar trebui să fie de cel puțin 150 cm), Dacă coridorul este îngust (până la 180 cm) |

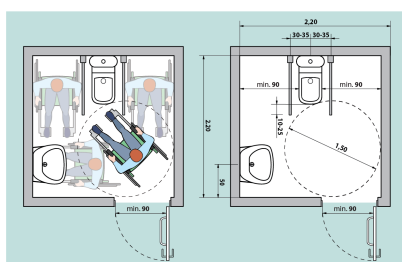
Fig. V.42a Amenajarea unui cabinet WC adaptat - tip A

Grup sanitar în interior:

Nu

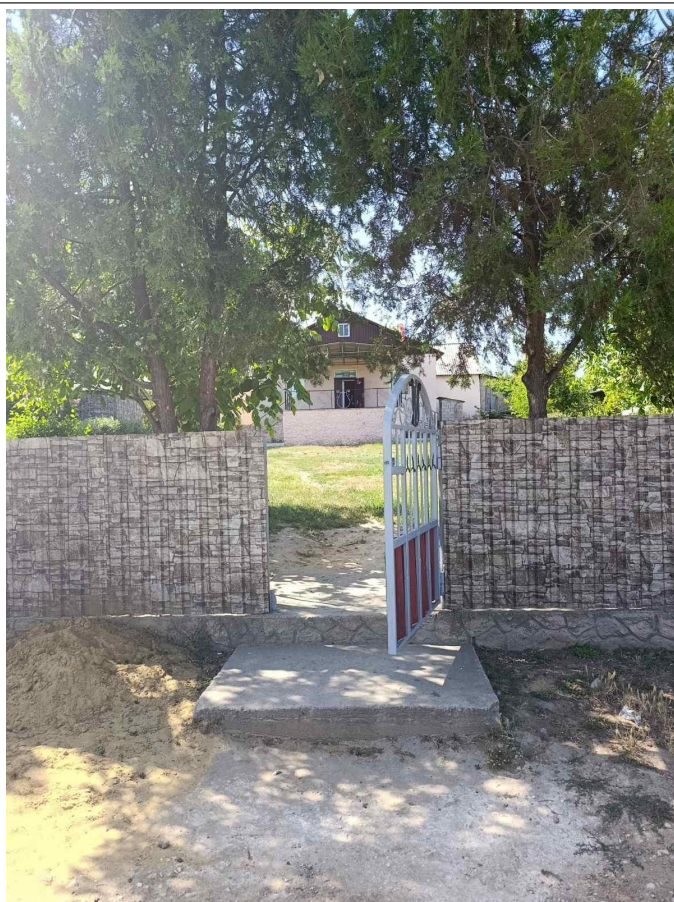
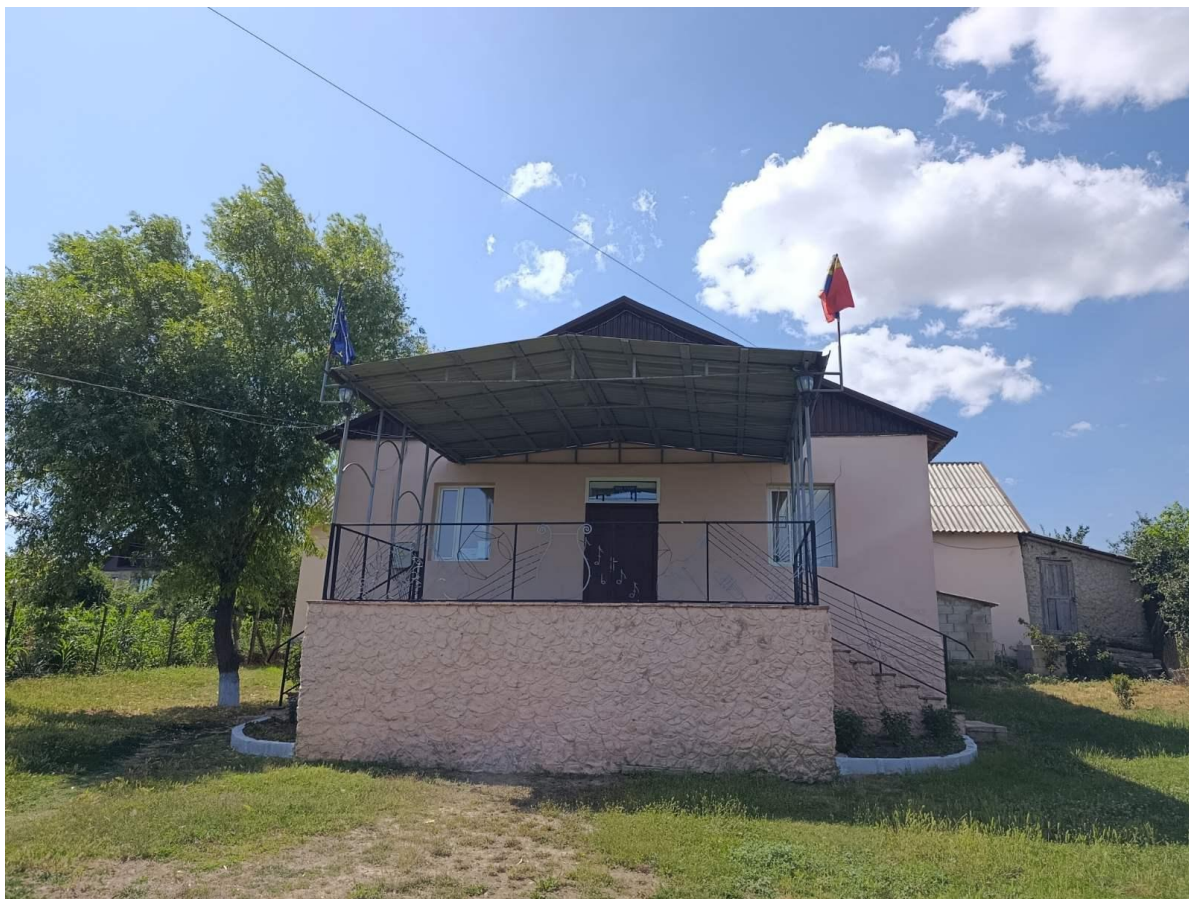
## Galerie - Căi de acces către clădire

| Tip înveliș: | asfalt in exterior |
| Drumurile/Căile de acces sunt: | Deteriorate |
| Scări/Trepte: | Da, 2 scări/trepte , înălțimea:15 cm |
