# Formular de evaluare a condițiilor de accesibilitate a clădirilor publice

Data: **01-07-2025**

| Categorii | Indicatori | Date colectate |
|---|---|---|
| Instituția: | BESV Porumbesti nr. 8/38, Căminul Cultural | |

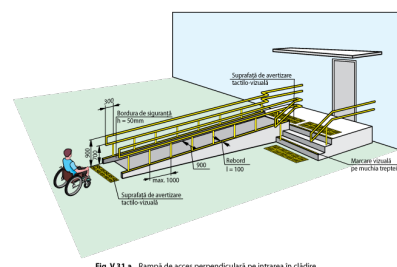
Fig. V.31.a Rampă de acces perpendiculară pe intrarea în clădire

| La intrare sunt trepte: | Da, 2 trepte, Înălțime totală a treptelor/scărilor (cm) 15 cm |
| Înălțimea pragului ușii (de la nivelul solului până la nivelul superior al pragului): | 30 cm<br>Standard: Se aplica regula de 1:12 |
| Dacă există trepte, sunt semnalate treptele cu elemente contrastante și/sau tactile: | Nu<br>Standard: prima și ultima treaptă trebuie semnalate în culori contrastante |

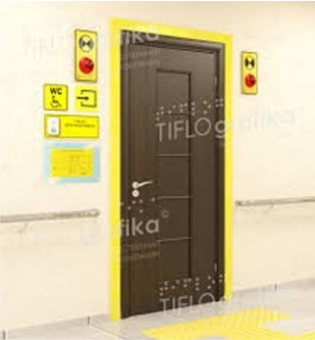
Fig. V.23. – Exemplu de conformare a suprafețelor vitrate în cadrul foi de ușă și realizarea contrastului vizual

| Dimensiuni ușă de intrare: | Dublă: 70 cm + 35 cm<br>Standard: lumina ușii duble trebuie să fie de minim 90 cm<br>Ușa mică din cea dublă se deschide |
| Prag ușă de intrare: | Prag exterior și interior cu înălțimile: 14 + 8 cm<br>Standard: pragul trebuie să fie de maxim 2 cm |
| Ușile de la intrare și din interiorul clădirii sunt dotate/marcate corespunzător cu semne contrastante: | Nu<br>Standard: este o diferență de culoare contrastantă (culori închise / culori deschise) între perete și podea |
