# Formular de evaluare a condițiilor de accesibilitate a clădirilor publice

Data: 01-07-2025

| Categorii | Indicatori | Date colectate |
|---|---|---|
| Instituția: | BESV Lingura nr. 8/31 Căminul Cultural | |

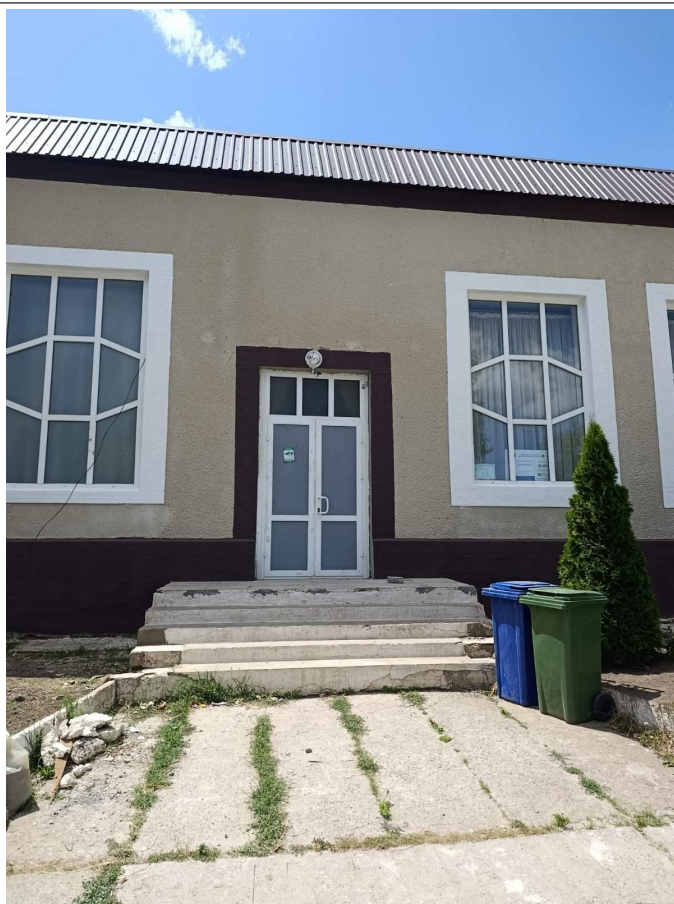
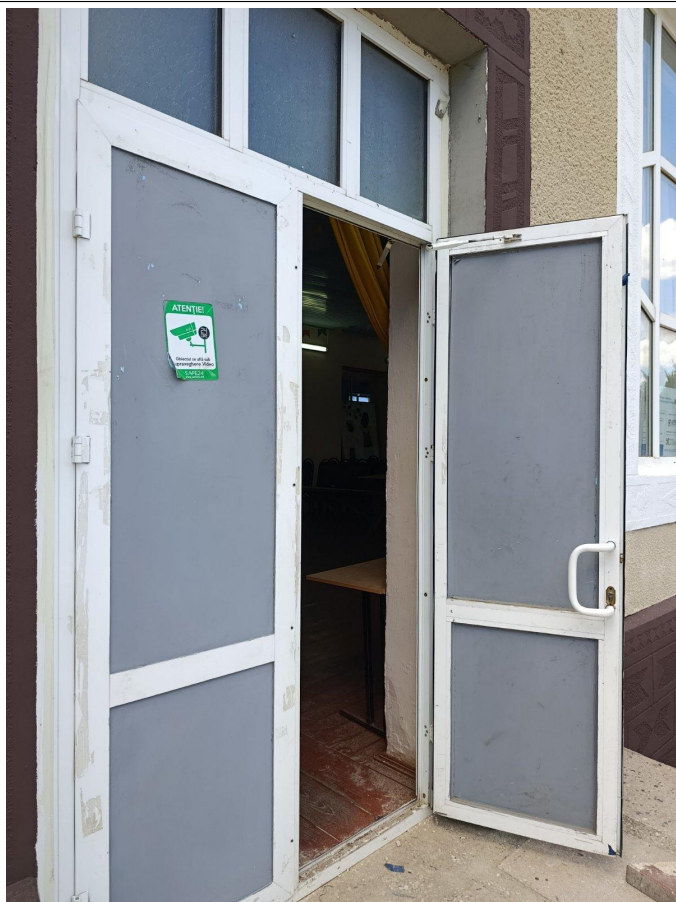
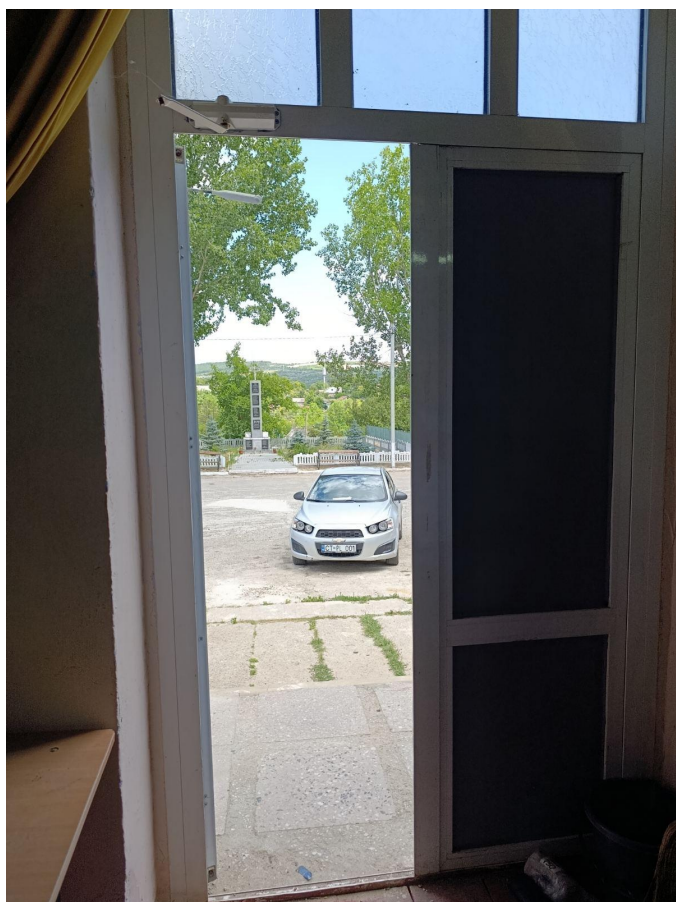
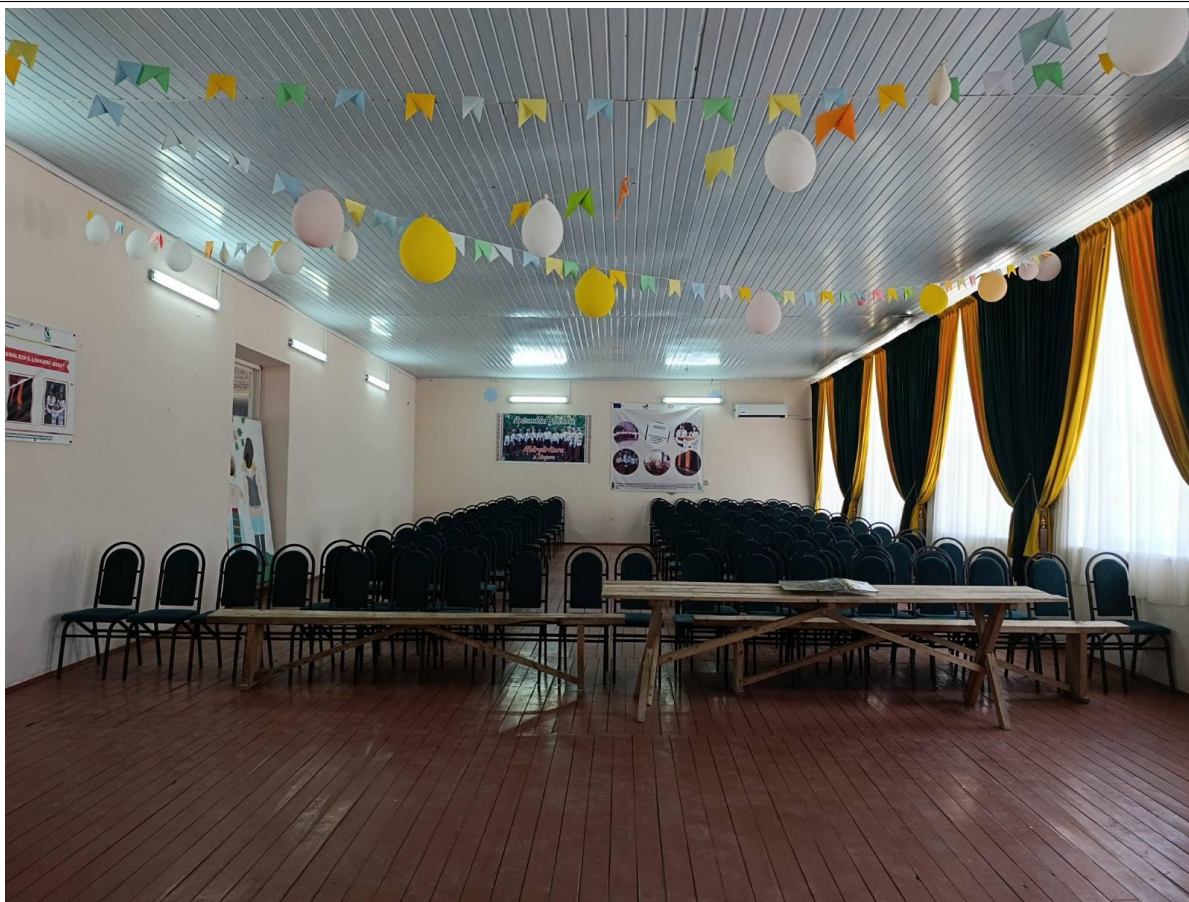
## Galerie - Intrare în clădire

| Categorii | Indicatori | Date colectate |
|---|---|---|
| | La intrare sunt trepte: | Da, 5 trepte , Înălțime totală a treptelor/scărilor (cm)18 cm |
| | Înălțimea pragului ușii (de la nivelul solului până la nivelul superior al pragului): | 75 cm<br>Standard: Se aplica regula de 1:12 |
| | Dacă există trepte, sunt semnalate treptele cu elemente contrastante și/sau tactile: | Nu<br>Standard: prima și ultima treaptă trebuie semnalate în culori contrastante |

| Dimensiuni ușă de intrare: | Dublă: 60 cm + 60 cm<br>Standard: lumina ușii duble trebuie să fie de minim 90 cm<br>Ușa mică din cea dublă se deschide |
| Prag ușă de intrare: | Un prag cu înălțimea: 7 cm<br>Standard: pragul trebuie să fie de maxim 2 cm |
