# Formular de evaluare a condițiilor de accesibilitate a clădirilor publice

Data: **01-07-2025**

| Categorii | Indicatori | Date colectate |
|---|---|---|
| Instituția: | BESV Țiganca nr. 8/45, Casa de Cultură | |

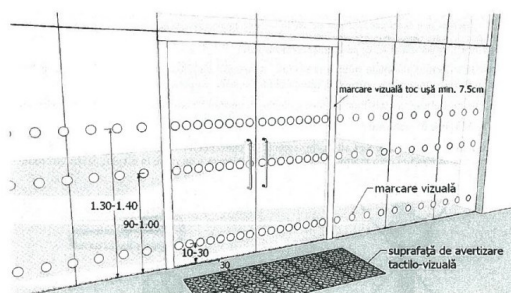
Fig. V.23. – Exemplu de conformare a suprafețelor vitrate în cadrul foi de ușă și realizarea contrastului vizual

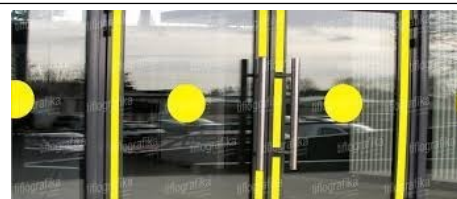
Fig. V.24. – Exemplu de conformare a suprafețelor vitrate în cadrul foi de ușă și realizarea contrastului vizual, atunci când ușa și suprafețele adiacente sunt vitrate

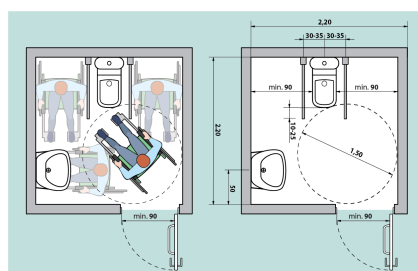
Fig. V.42.a Amenajarea unei cabine WC adaptate - tip A

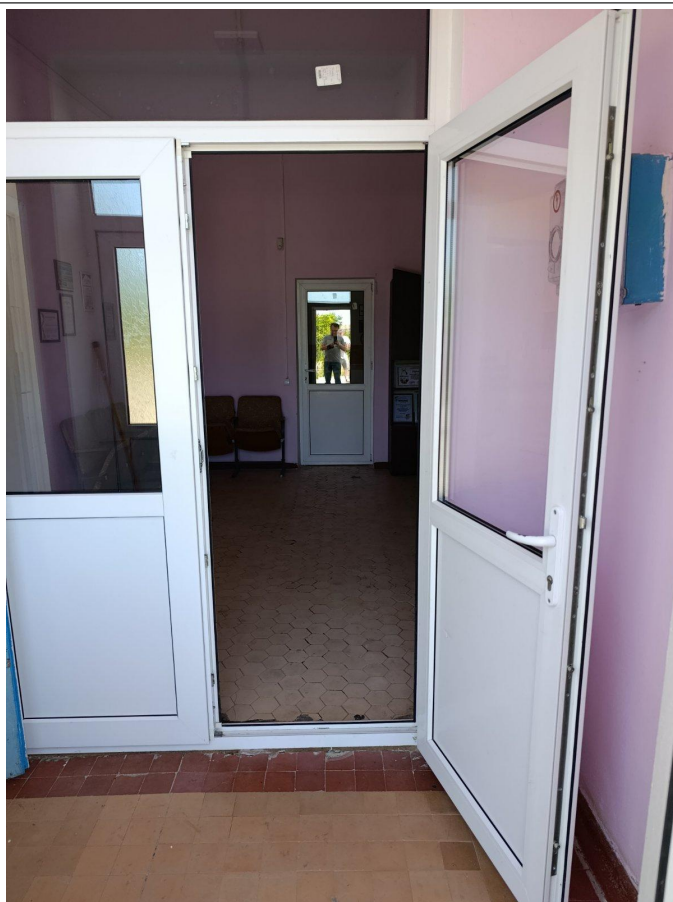
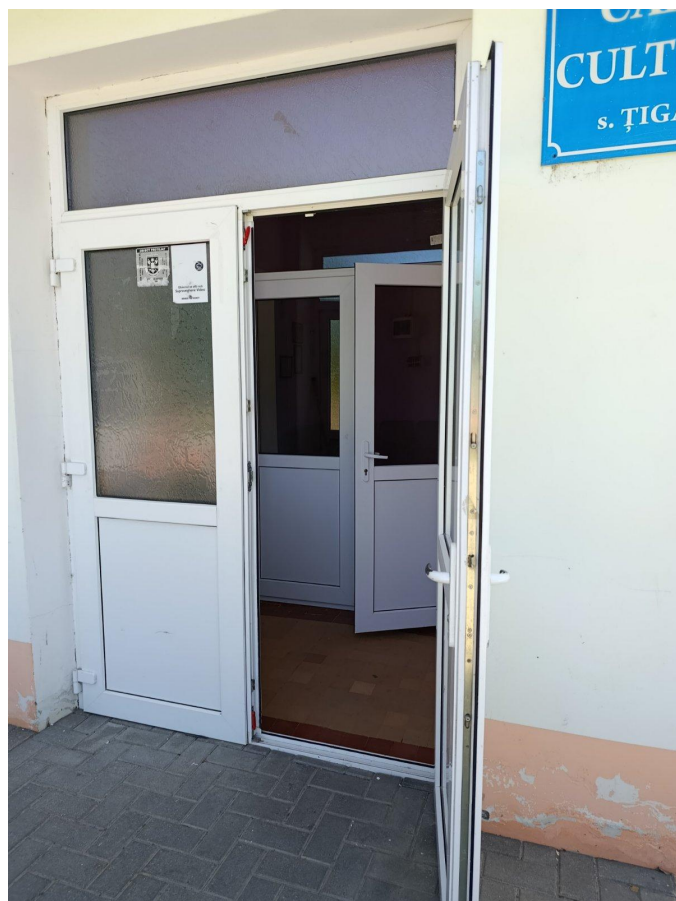
## Galerie - Uși

| Categorii | Indicatori | Date colectate |
|---|---|---|
| | Ușile de la intrare și din interiorul clădirii sunt dotate/marcate corespunzător cu semne contrastante: | Nu<br>Standard: este o diferență de culoare contrastantă (culori închise / culori deschise) între perete și podea |

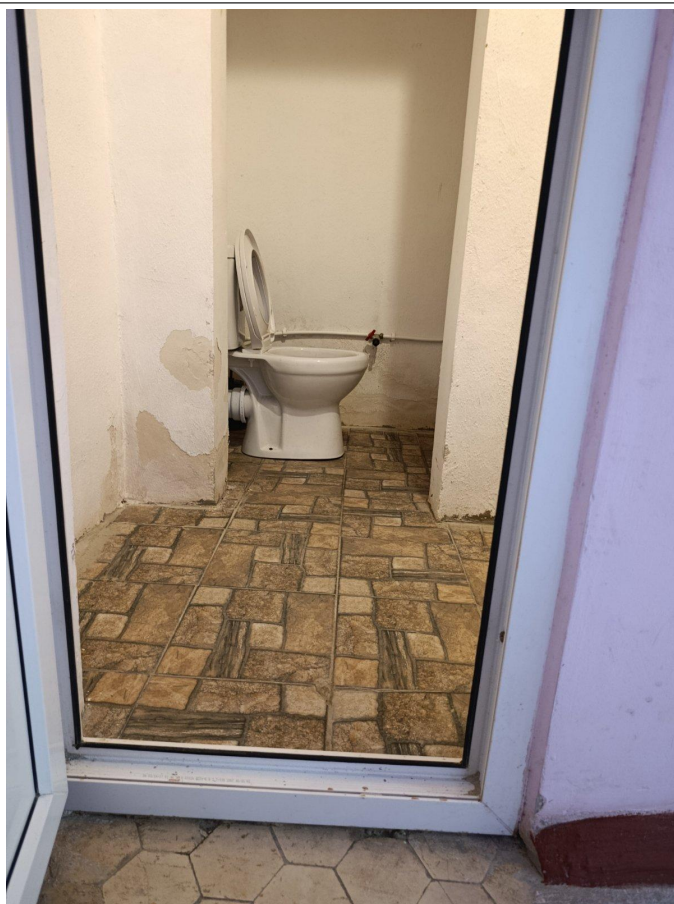
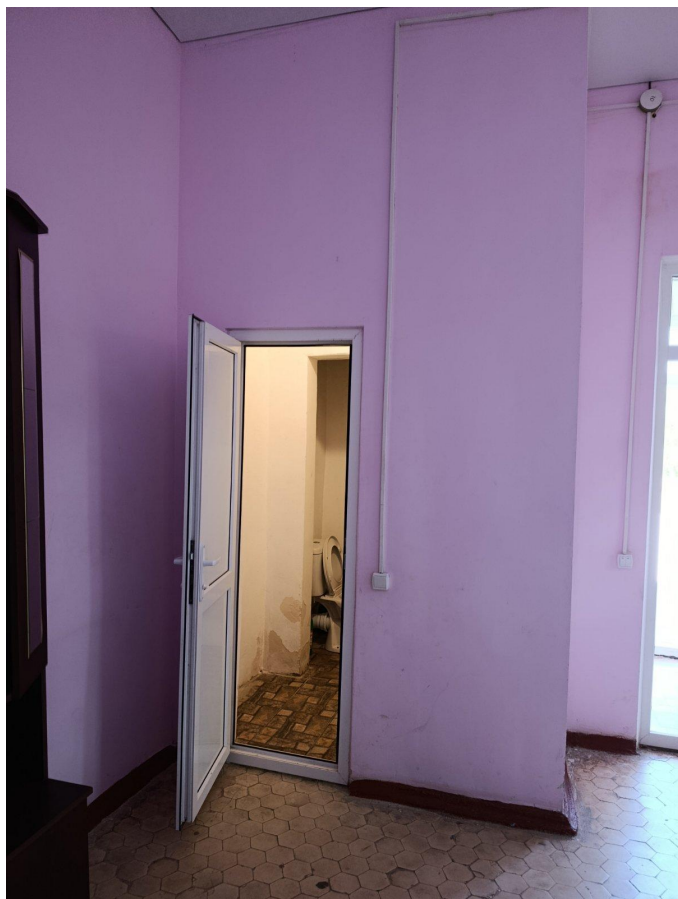
**Galerie - Grup sanitar**

| Ușa de intrare WC interior, lățime: | 50 cm<br>Standard: ușa trebuie să fie de minim 90 cm |
| Prag ușă de intrare: | Prag cu înălțimea: 9 cm<br>Standard: maxim 2 cm |
| Dimensiuni grup sanitar: | 200 cm x 160 cm<br>Standard: minim 160 x 180 cm |
| Colacul de WC este de o culoare contrastantă cu vasul de WC: | Nu |
| Iluminare bună (lumină de zi și lumină artificială) în WC: | Parțial |
