# Formular de evaluare a condițiilor de accesibilitate a clădirilor publice

Data: **17-07-2025**

Echipa de evaluare: **SRL SantaRa, Monitor de accesibilitate**

| Categorii | Indicatori | Date colectate |
|---|---|---|
| Instituția: | BESV 33/7 Casa de Cultura | |

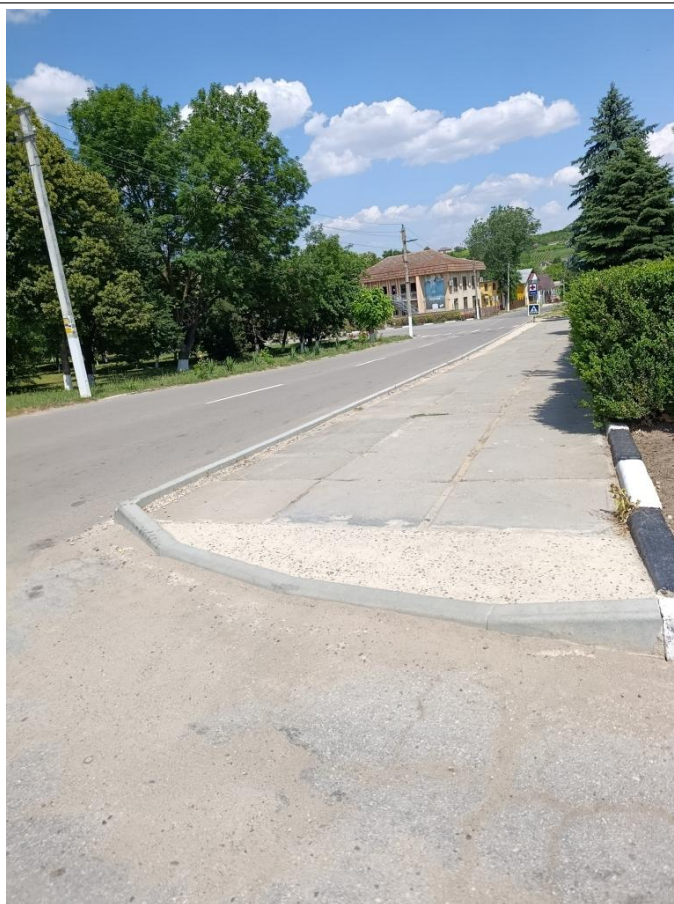
## Galerie - Căi de acces către clădire

| Tip înveliș: | Asfalt |
| Drumurile/Căile de acces sunt: | Calitative |
| Borduri: | Da, 1 borduri , înălțimea:16 cm |
| Nivel: | Orizontal |

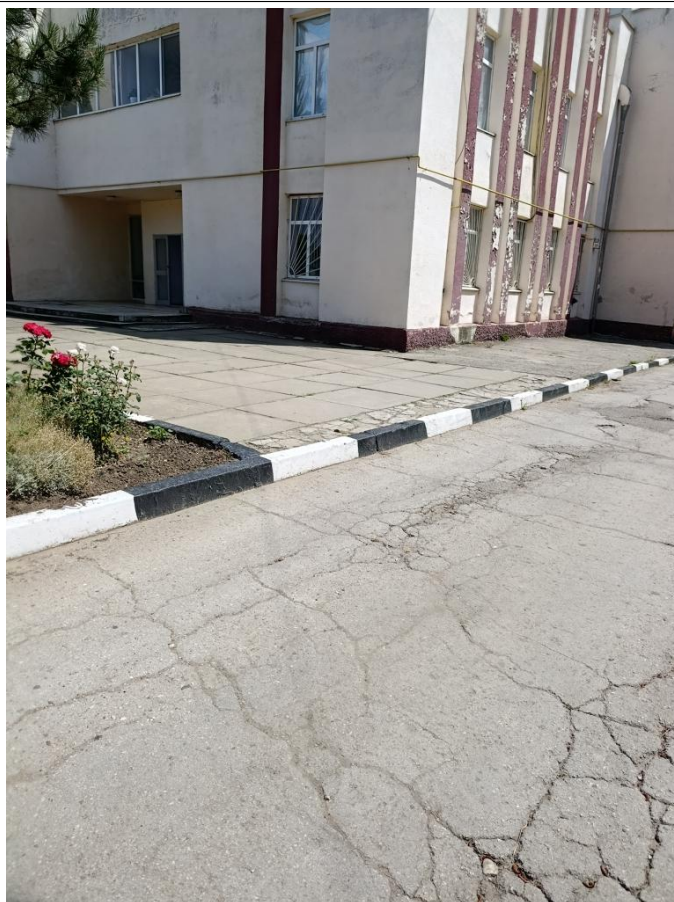
## Galerie - Loc de parcare

| Parcare obișnuită: | Da |
| Locuri de parcare amenajate pentru persoanele cu dizabilități: | Nu |

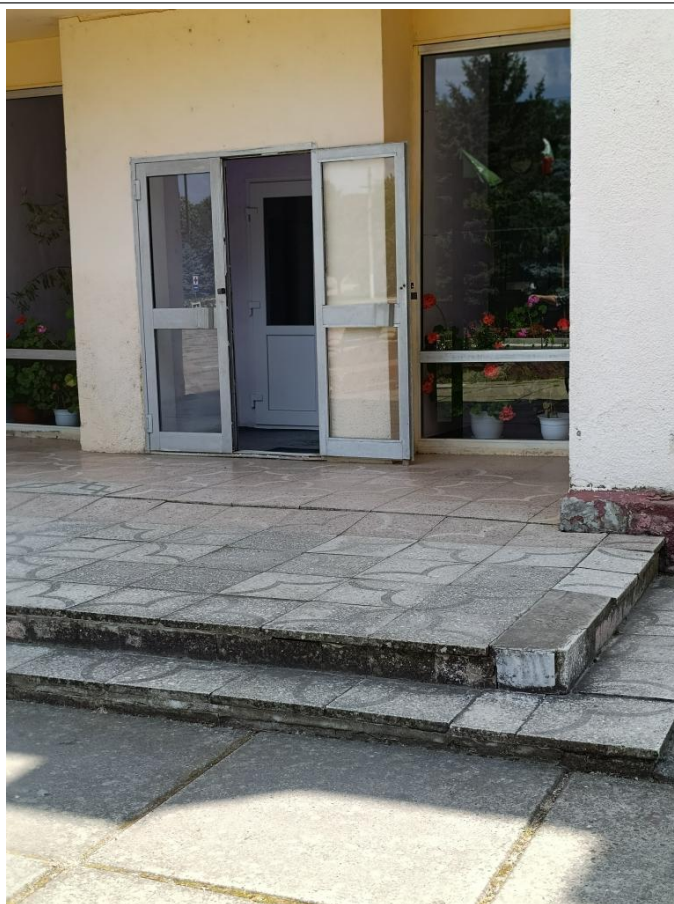
## Galerie - Uși

| Deschiderea ușii este ușoară și necesită puțin efort (chiar dacă ușa este dotată cu amortizor): | Nu |

| Categorii | Indicatori | Date colectate |
|---|---|---|
| | Dimensiuni ușă de intrare: | Dublă: 70 cm + 70 cm<br>Standard: lumina ușii duble trebuie să fie de minim 90 cm |
| | Prag ușă de intrare: | Un prag cu înălțimea: 3 cm<br>Standard: pragul trebuie să fie de maxim 2 cm |
| | Praguri de la ușile de interior: | Prag 1 cu înălțimea: 3 cm<br>Standard: pragul trebuie să fie de maxim 2 cm |
| | Ușile de la intrare și din interiorul clădirii sunt dotate/marcate corespunzător cu semne contrastante: | Nu<br>Standard: este o diferență de culoare contrastantă (culori închise / culori deschise) între perete și podea |

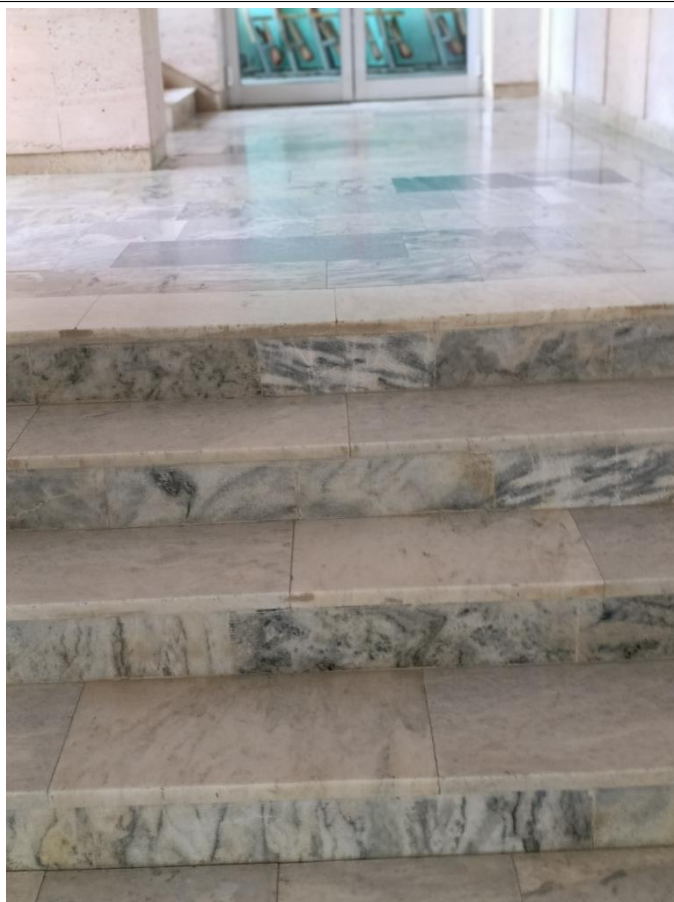
## **Galerie - Coridoare**

| Lățimea coridorului (în cel mai îngust loc) este peste 150 cm? | Da |
| Trepte: | Da , 3 trepte , înălțimea:18 cm |
| Dacă sunt trepte, este o rampă interioară: | Nu |
| Pardoseala/podeaua în coridor este suprafață accesibilă: | Nu |

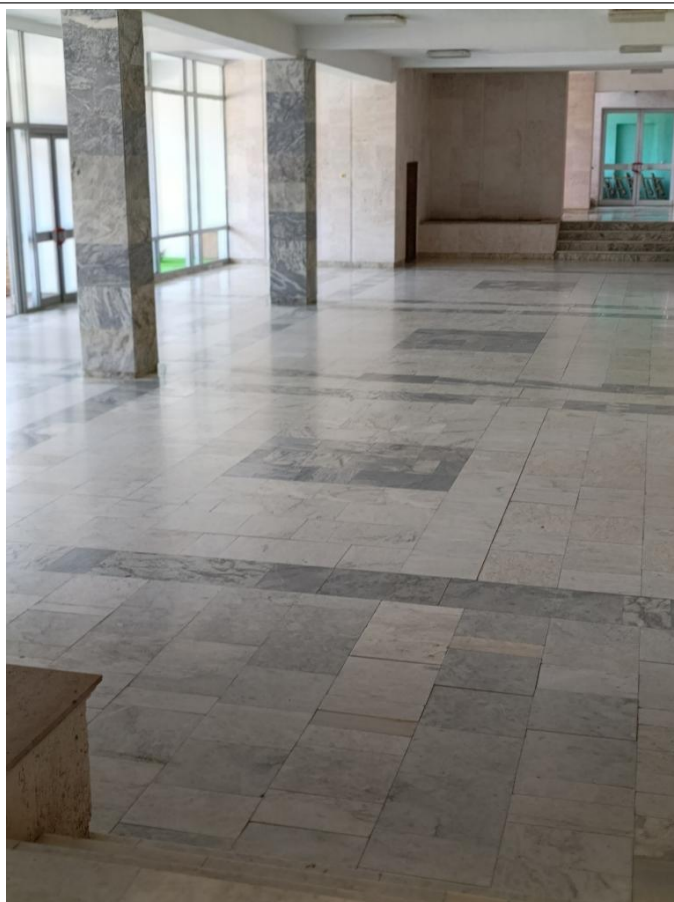
## **Galerie - Sala de prestare a serviciului**

| Este la nivel de: | Etaj |
| Dacă sala este la etaj, atunci există un ascensor/elevator: | Nu . Nu există opțiune alternativă pentru a urca la etaj |

| Categorii | Indicatori | Date colectate |
|---|---|---|
| | În sală este spațiu de manevră pentru un scaun rulant cu diagonala minimă de 140 cm: | Da |
