# Formular de evaluare a condițiilor de accesibilitate a clădirilor publice

| Categorii | Indicatori | Date colectate |
|---|---|---|
| Instituția: | BESV 35/59 Gimnaziu | |
| Tipul instituției: | Instituție educațională | |

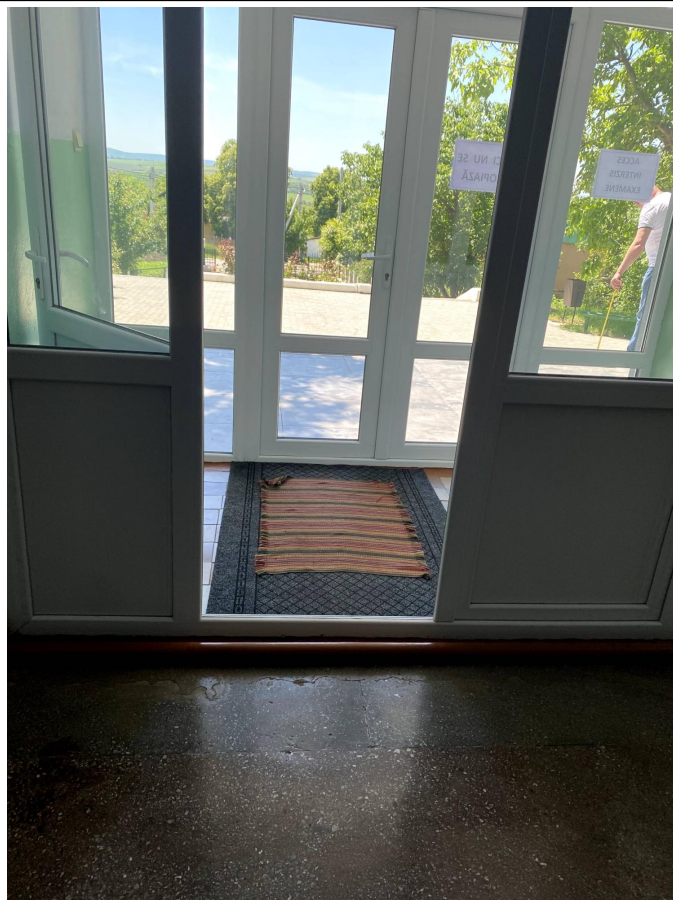
**Galerie - Uși**

| Categorii | Indicatori | Date colectate |
|---|---|---|
| | Dimensiuni ușă de intrare: | Dublă: 65 cm + 65 cm<br>Standard: lumina ușii duble trebuie să fie de minim 90 cm<br>Ușa mică din cea dublă se deschide |
| | Prag ușă de intrare: | Un prag cu înălțimea: 4 cm<br>Standard: pragul trebuie să fie de maxim 2 cm |
| | Uși în interior: | Lățimea: 74 cm , 77 cm |
| | Ușile de la intrare și din interiorul clădirii sunt dotate/marcate corespunzător cu semne contrastante: | Nu<br>Standard: este o diferență de culoare contrastantă (culori închise / culori deschise) între perete și podea |

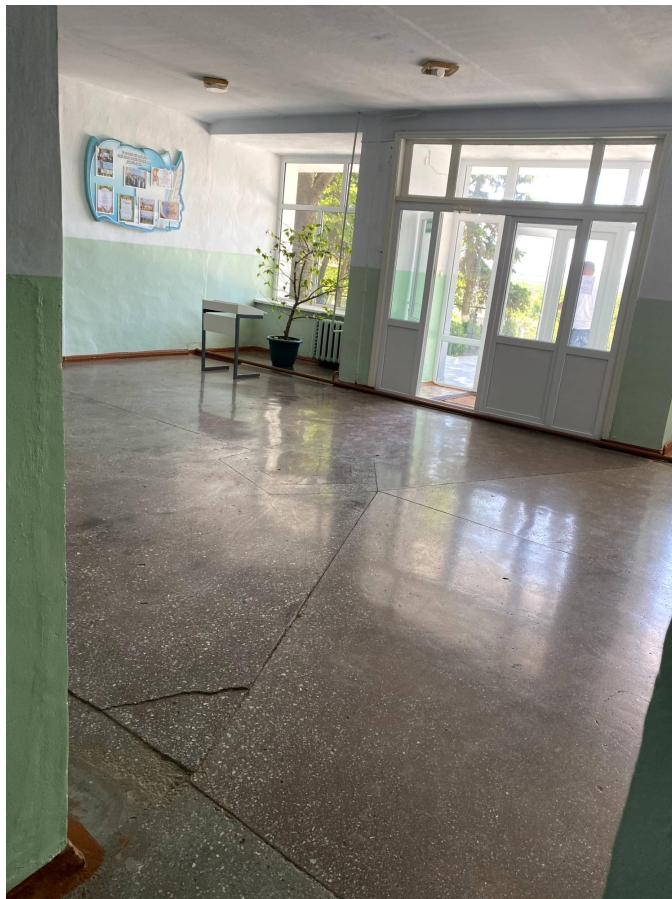
## **Galerie - Sala de prestare a serviciului**

| Categorii | Indicatori | Date colectate |
|---|---|---|
| | Bariere/obstacole: | Nu |
| | În sală este spațiu de manevră pentru un scaun rulant cu diagonala minimă de 140 cm: | Da |
| | Spațiul interior este suficient iluminat: | Da |
| | Culori contrastante pentru sală: | Da<br>Standard: este o diferență de culoare contrastantă (culori închise / culori deschise) între perete și podea |

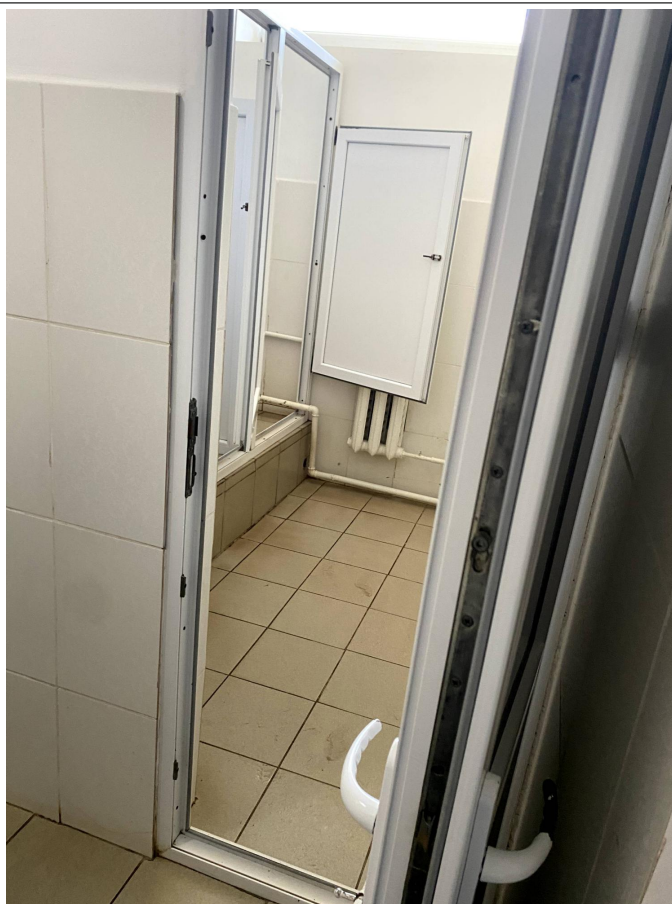
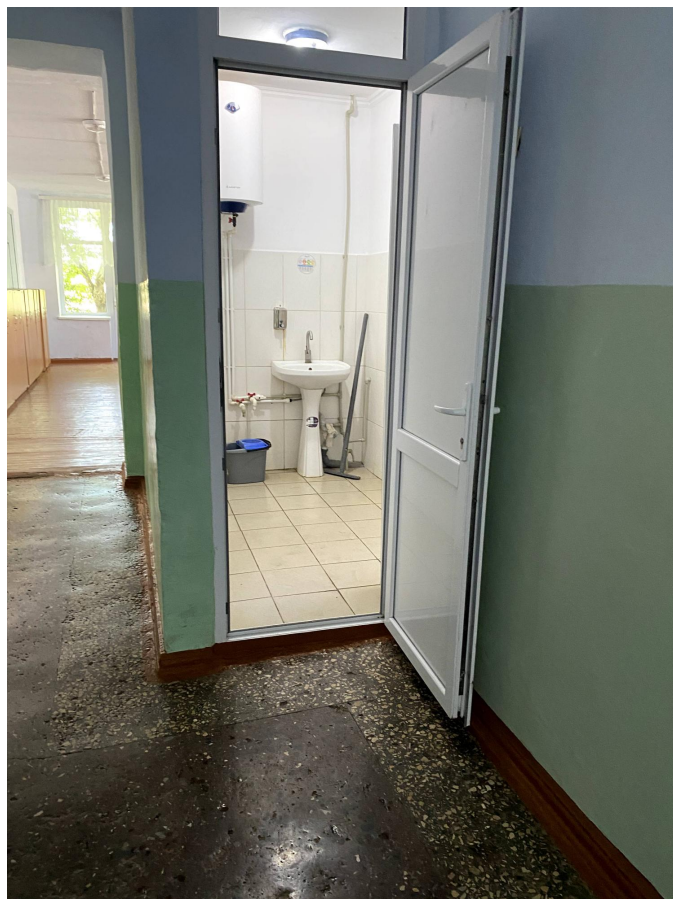
## **Galerie - Grup sanitar**

| Ușa de intrare WC interior, lățime: | 64 cm<br>Standard: ușa trebuie să fie de minim 90 cm |
| Prag ușă de intrare: | Prag cu înălțimea: 6 cm<br>Standard: maxim 2 cm |
| Dimensiuni grup sanitar: | 147 cm x 220 cm<br>Standard: minim 160 x 180 cm |
| Ușa cabină WC, lățime: | 70 cm<br>Standard: ușa trebuie să fie de minim 90 cm |
| Dimensiuni cabină WC: | 77 cm x 106 cm<br>Standard: minim 160 x 180 cm |
| Prag ușa cabină WC: | Prag cu înălțimea: 43 cm<br>Standard: maxim 2 cm |
| Vasul WC are bare de suport: | Nu |
| Este uscător de mâini: | Da , se află lângă lavoar , la înălțimea de: 125 cm<br>Standard: maxim 100 cm |
| Culori contrastante: | Nu<br>Standard: este o diferență de culoare contrastantă (culori închise / culori deschise) între perete și podea |
