# Formular de evaluare a condițiilor de accesibilitate a clădirilor publice

| Categorii | Indicatori | Date colectate |
|---|---|---|
| Instituția: | BESV 35/72 Palat de cultură | |
| Tipul instituției: | Instituție culturală | |

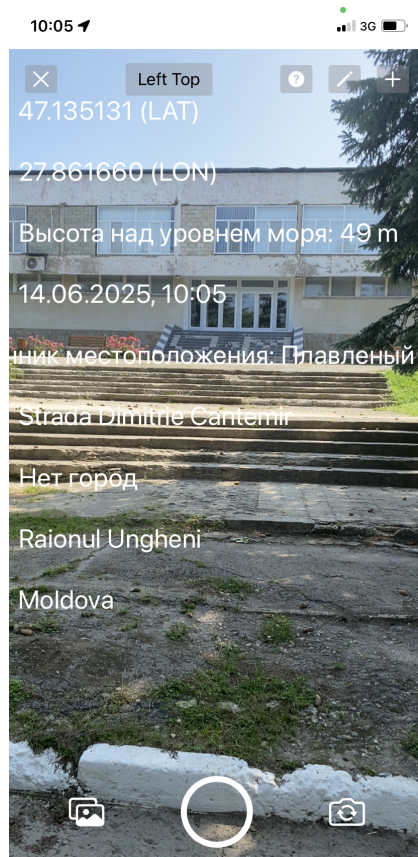
## Galerie - Căi de acces către clădire

| Drumurile/Căile de acces sunt: | Denivelate |
| Trecerea de pe carosabil spre trotuar/clădire: | Abruptă |
| Borduri: | Da, 1 borduri , înălțimea:17 cm |
| Scări/Trepte: | Da, 12 scări/trepte , înălțimea:181 cm |

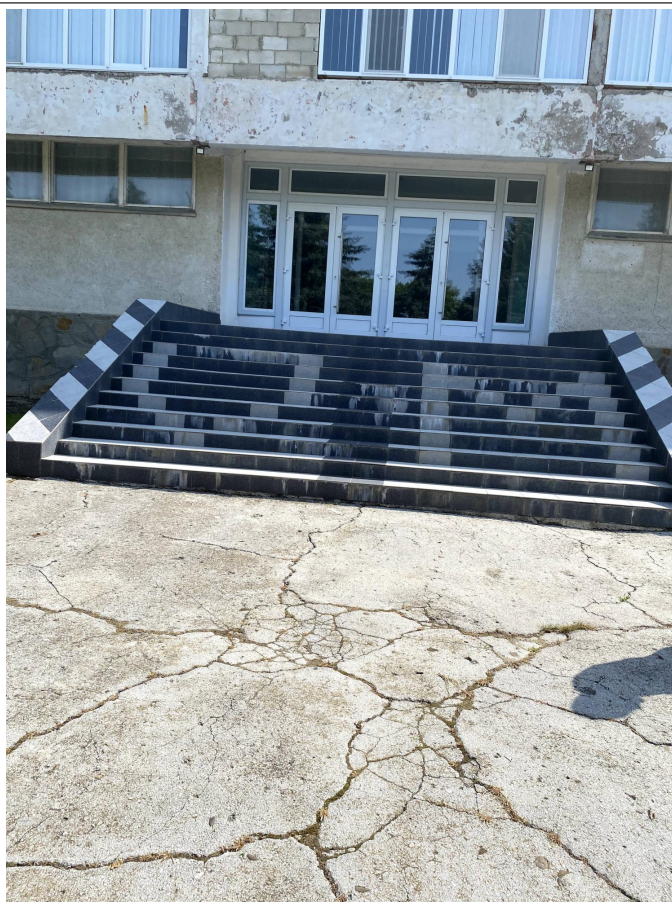
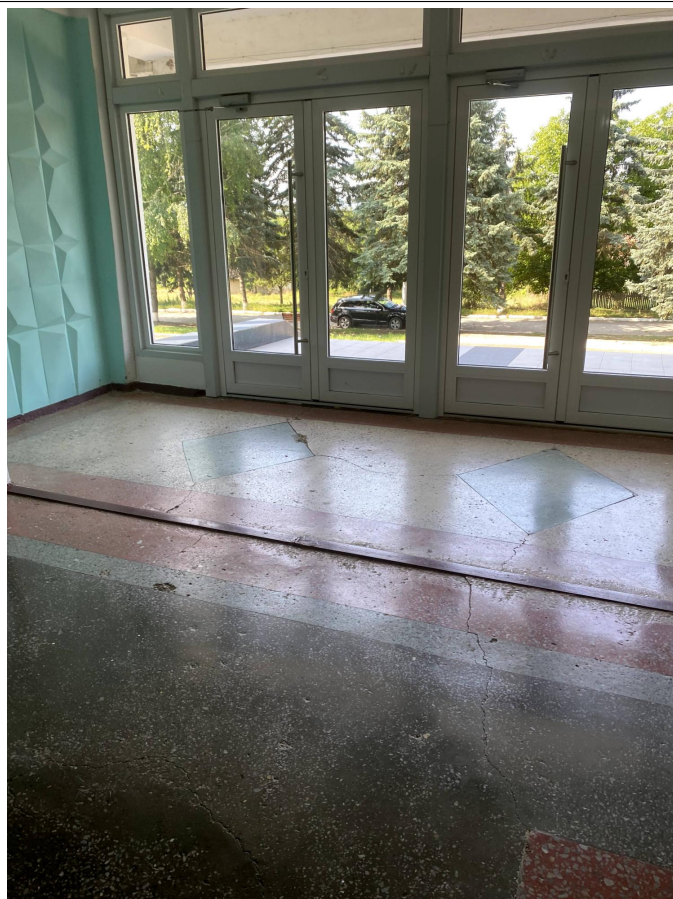
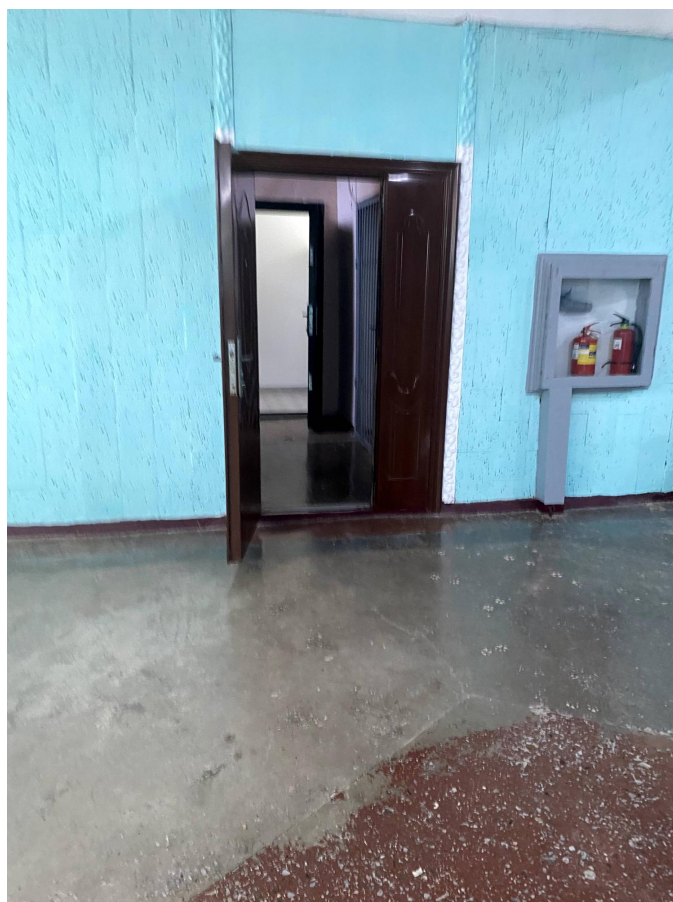
## Galerie - Intrare în clădire

| Categorii | Indicatori | Date colectate |
|---|---|---|
| | Dimensiuni ușă de intrare: | Dublă: 79 cm + 79 cm<br>Standard: lumina ușii duble trebuie să fie de minim 90 cm<br>Ușa mică din cea dublă se deschide |
| | Prag ușă de intrare: | Un prag cu înălțimea: 2 cm<br>Standard: pragul trebuie să fie de maxim 2 cm |
| | Ușile de la intrare și din interiorul clădirii sunt dotate/marcate corespunzător cu semne contrastante: | Nu<br>Standard: este o diferență de culoare contrastantă (culori închise / culori deschise) între perete și podea |

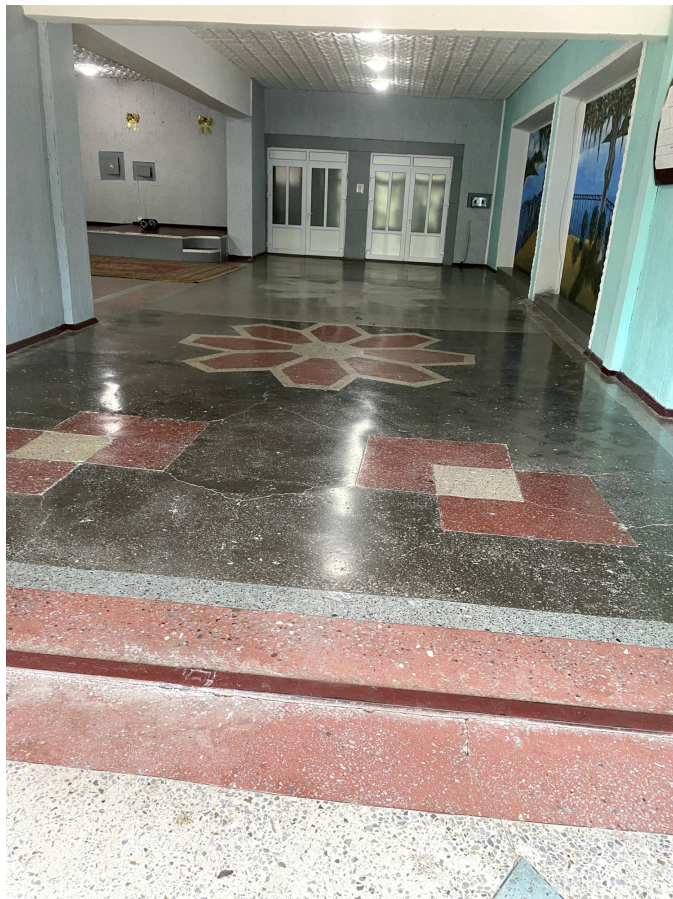
## **Galerie - Sala de prestare a serviciului**

| În sală este spațiu de manevră pentru un scaun rulant cu diagonala minimă de 140 cm: | Da |

| Categorii | Indicatori | Date colectate |
|---|---|---|
| | Culori contrastante pentru sală: | Da<br>Standard: este o diferență de culoare contrastantă (culori închise / culori deschise) între perete și podea |

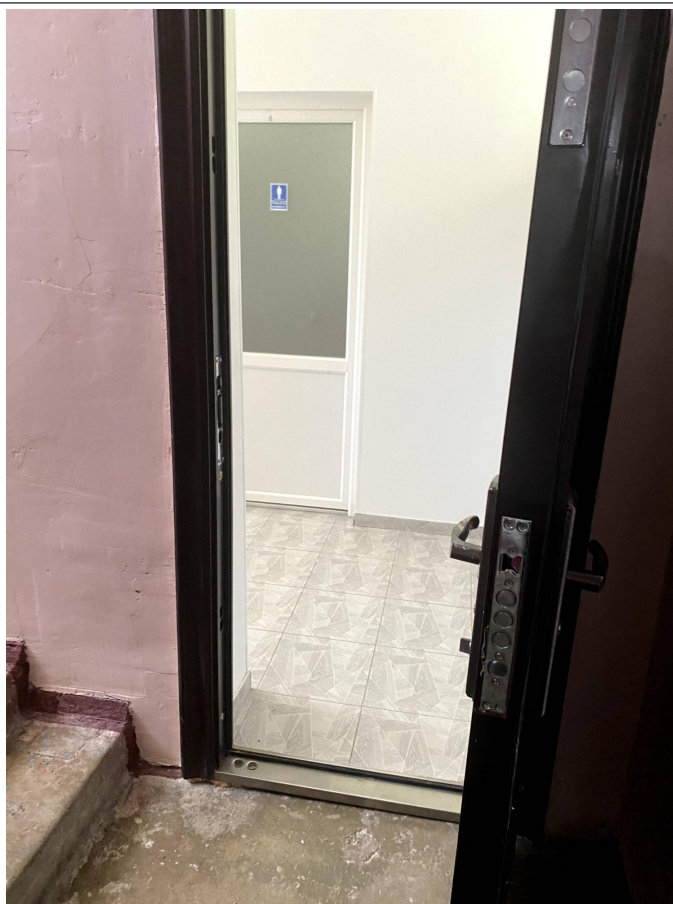
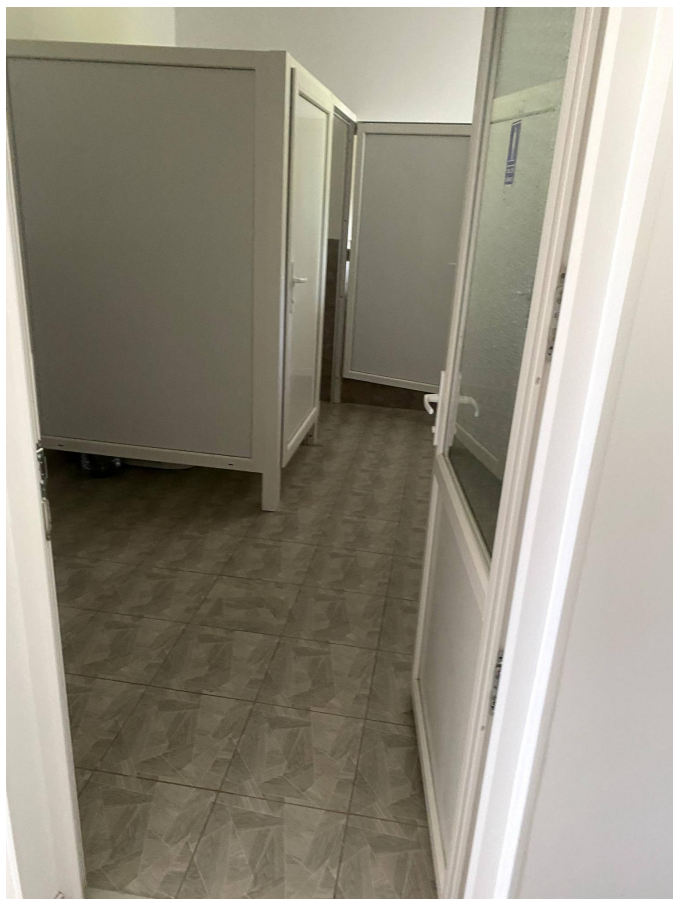
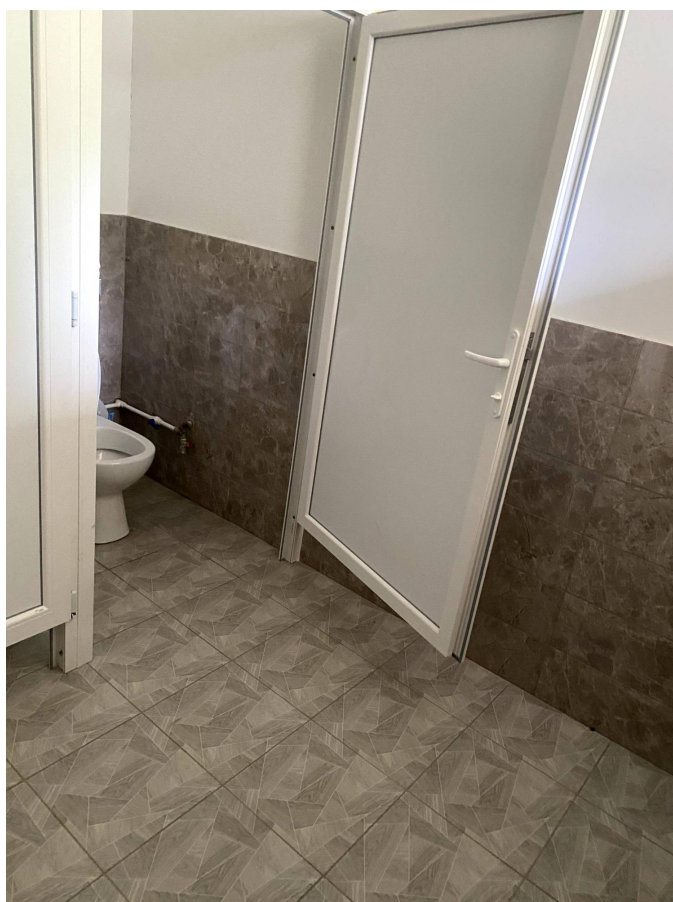
## **Galerie - Grup sanitar**

| Prag ușă de intrare: | Prag cu înălțimea: 6 cm<br>Standard: maxim 2 cm |
| Ușa cabină WC, lățime: | 87 cm<br>Standard: ușă trebuie să fie de minim 90 cm |
| Dimensiuni cabină WC: | 100 cm x 230 cm<br>Standard: minim 160 x 180 cm |
| Vasul WC are bare de suport: | Nu |
| Toaleta este echipată cu sistem/buton de alarmă: | Nu |
