# Formular de evaluare a condițiilor de accesibilitate a clădirilor publice

| Categorii | Indicatori | Date colectate |
|---|---|---|
| Localitate, raion: | Sculeni (Ungheni) | |
| Instituția: | BESV 35/63 Casa de cultura | |

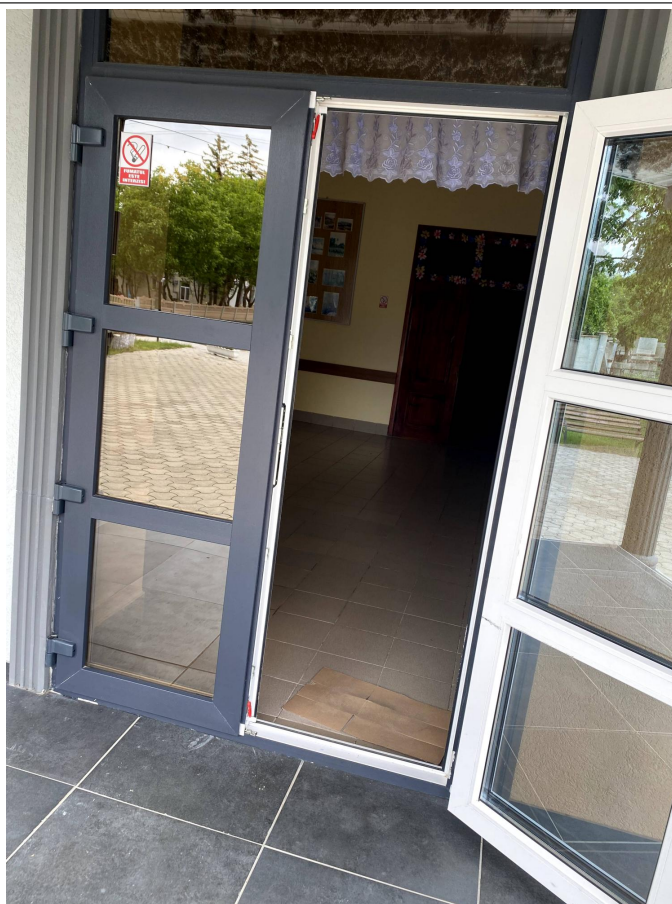
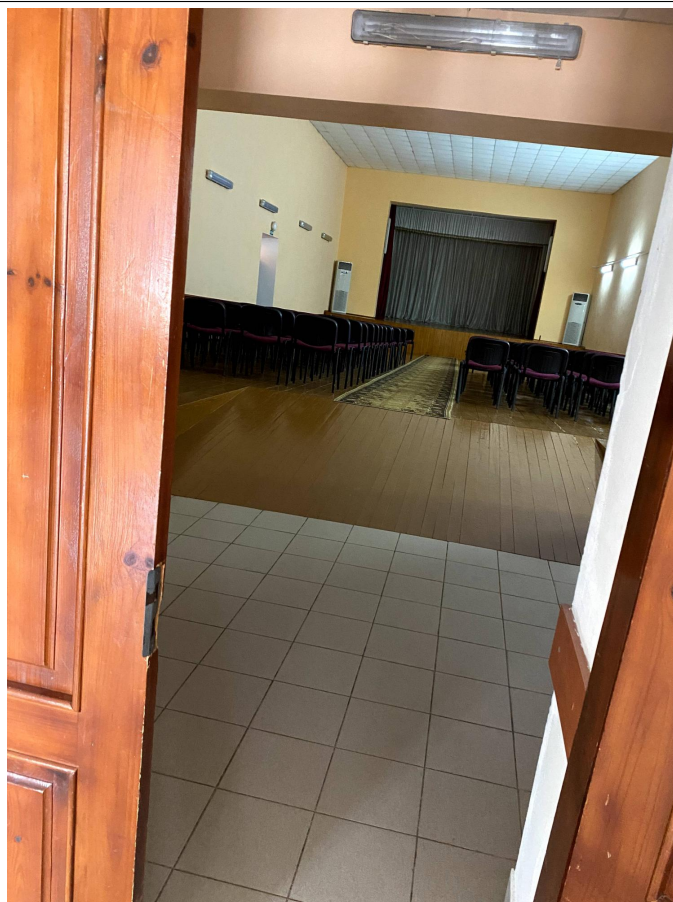
## Galerie - Intrare în clădire

| La intrare sunt trepte: | Da, 3 trepte , Înălțime totală a treptelor/scărilor (cm)60 cm |
| Înălțimea pragului ușii (de la nivelul solului până la nivelul superior al pragului): | 60 cm<br>Standard: Se aplica regula de 1:12 |
| Dacă există trepte, sunt semnalate treptele cu elemente contrastante și/sau tactile: | Nu<br>Standard: prima și ultima treaptă trebuie semnalate în culori contrastante |
| Suprafața rampei este antiderapantă (nealunecoasă): | Nu |

| Categorii | Indicatori | Date colectate |
|---|---|---|
| | Dimensiuni ușă de intrare: | Dublă: 70 cm + 70 cm<br><b>Standard: lumina ușii duble trebuie să fie de minim 90 cm</b><br>Ușa mică din cea dublă se deschide |
| | Prag ușă de intrare: | Prag exterior și interior cu înălțimile: 3 + 5 cm<br><b>Standard: pragul trebuie să fie de maxim 2 cm</b> |
