# Formular de evaluare a condițiilor de accesibilitate a clădirilor publice

| Categorii | Indicatori | Date colectate |
|---|---|---|
| Adresa, strada, nr.: | str. Ștefan cel Mare nr. 74 | |
| Instituția: | BESV 1/304 (În incinta Primăriei satului Condița) | |

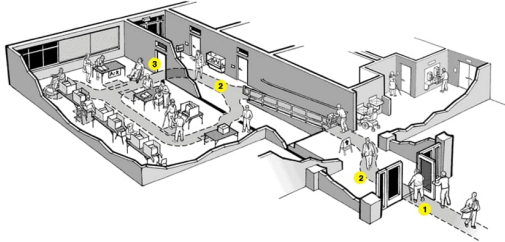
| Categorii | Indicatori | Date colectate |
|---|---|---|
| Sala în care se prestează serviciul public (un birou sau o cameră unde poate fi deservită o persoană cu dizabilități) | Este la nivel de: | Parter |
| | În sală este spațiu de manevră pentru un scaun rulant cu diagonala minimă de 140 cm: | Da |
| | Culori contrastante pentru sală: | Da<br>Standard: este o diferență de culoare contrastantă (culori închise / culori deschise) între perete și podea |

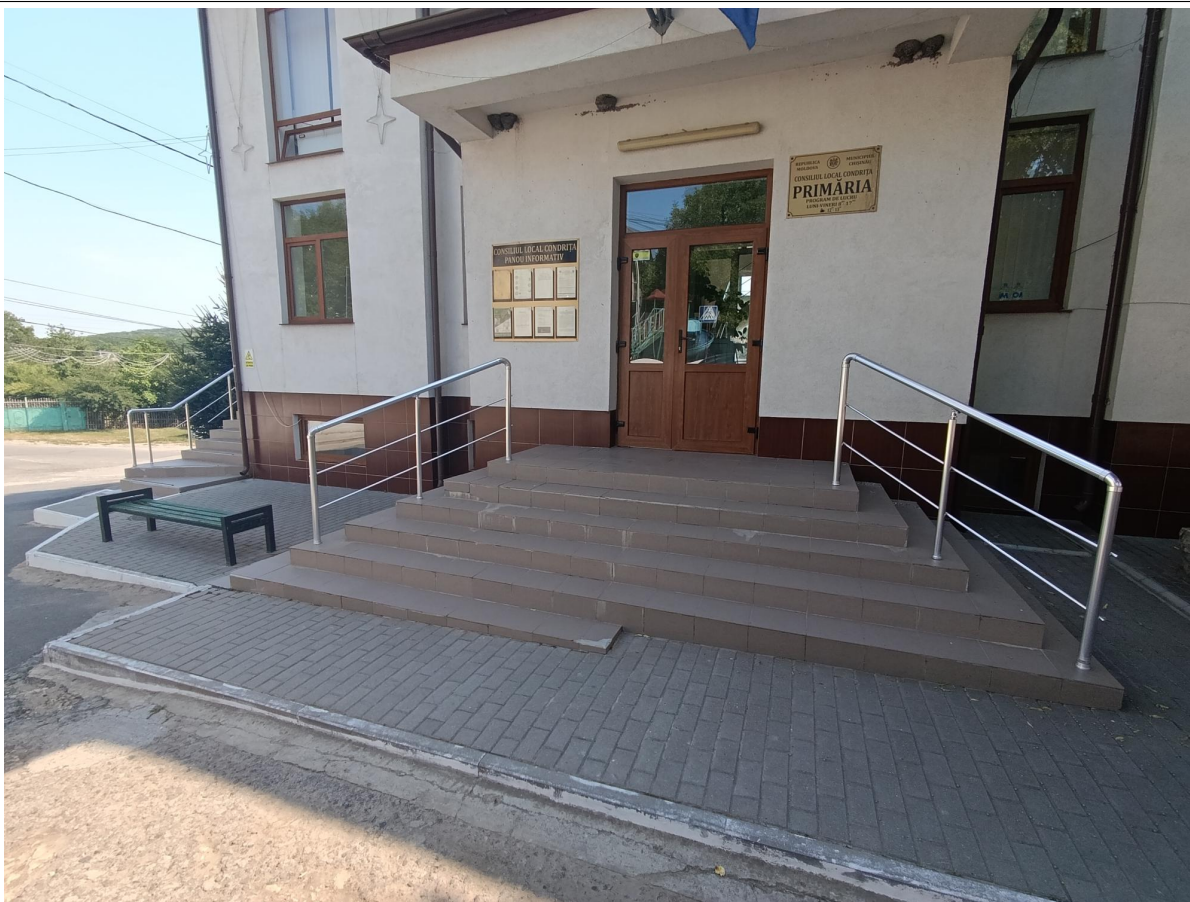
## Galerie - Intrare în clădire

| Intrarea în clădire este la nivelul solului: | Nu |
| La intrare sunt trepte: | Da, 7 trepte , Înălțime totală a treptelor/scărilor (cm)106 cm |
| Dacă există trepte, sunt semnalate treptele cu elemente contrastante și/sau tactile: | Nu<br>Standard: prima și ultima treaptă trebuie semnalate în culori contrastante |
| Există rampă de acces: | Nu |

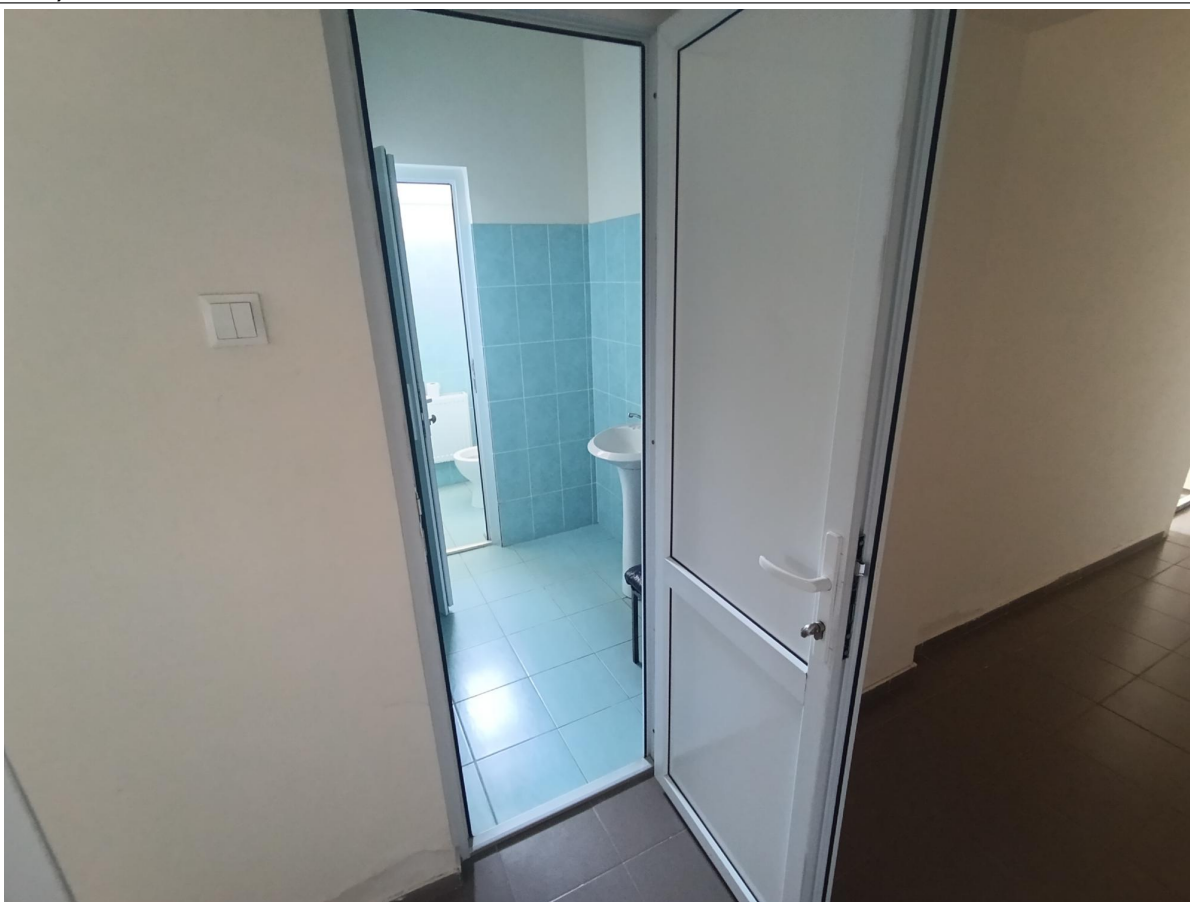
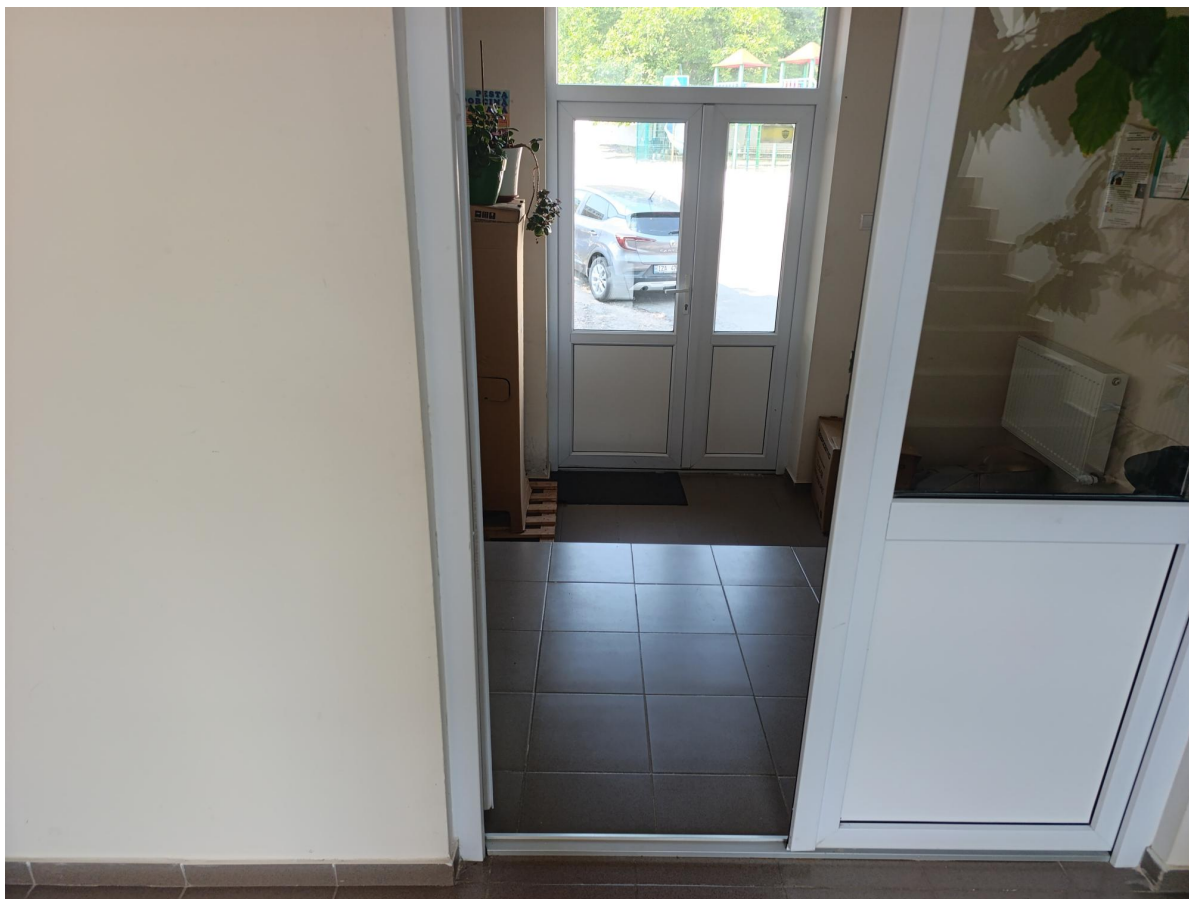
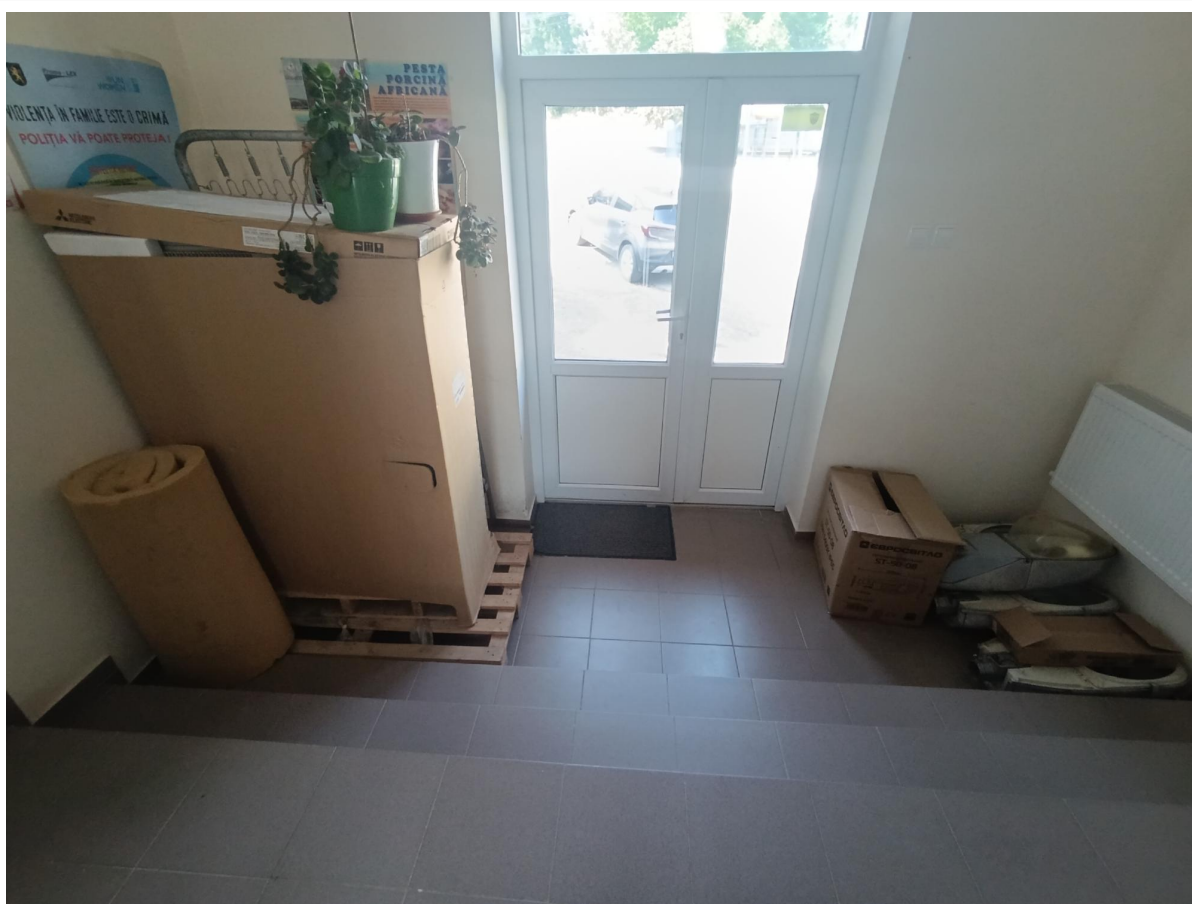
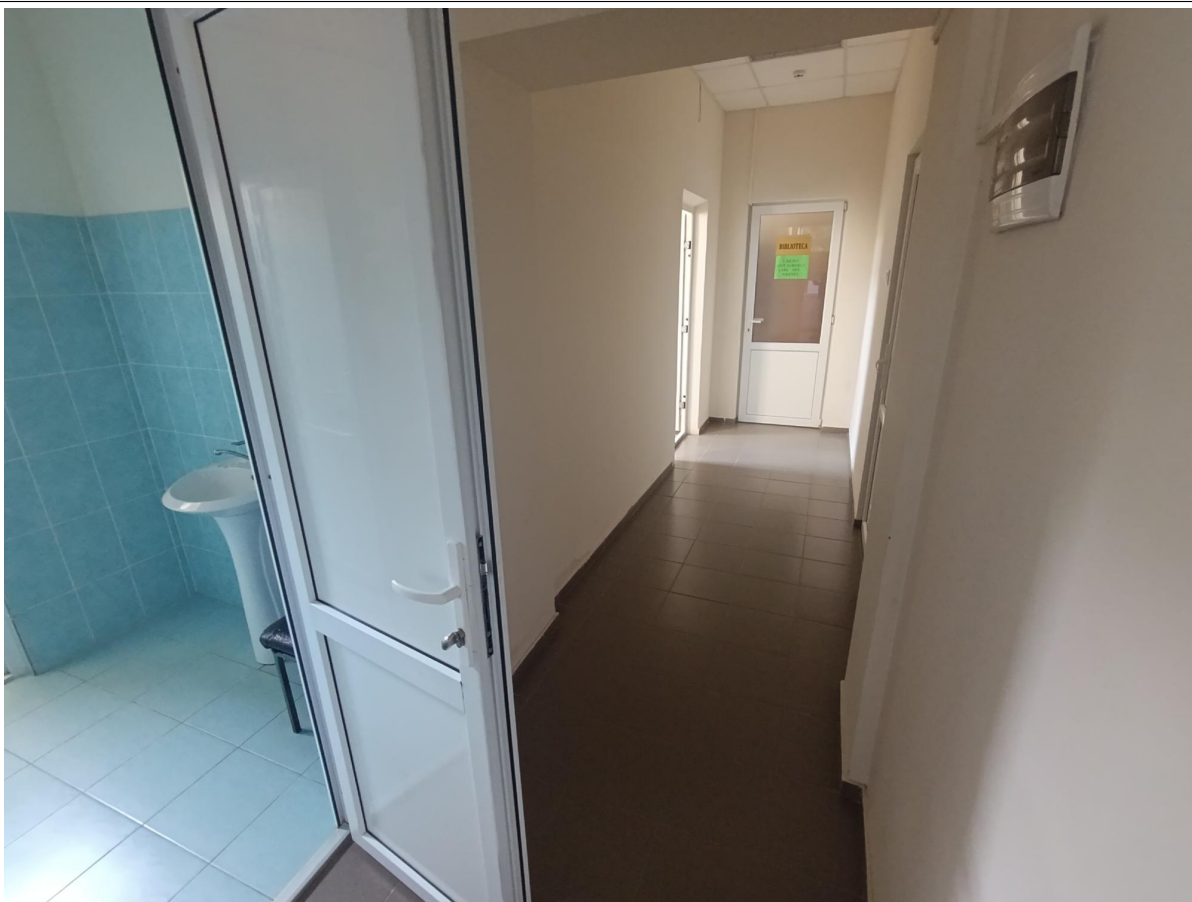
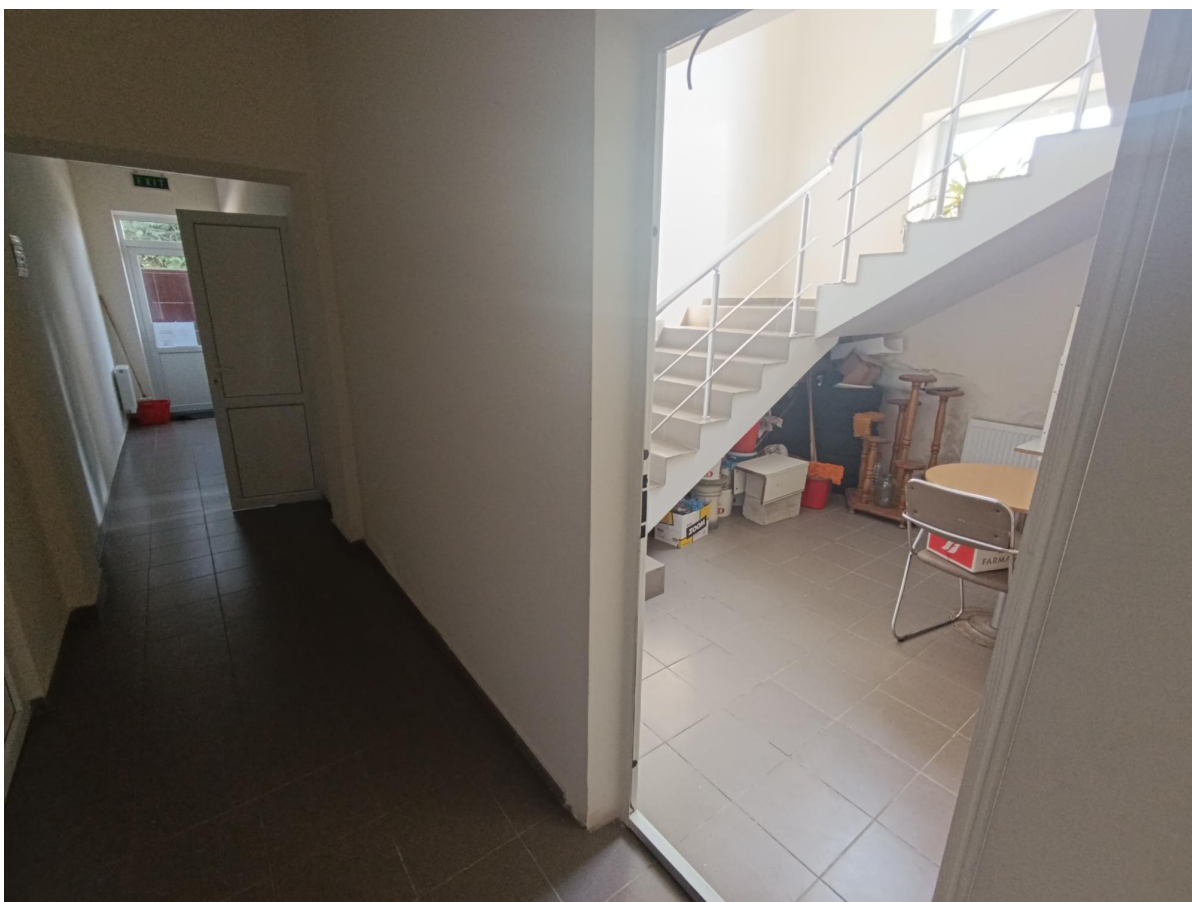
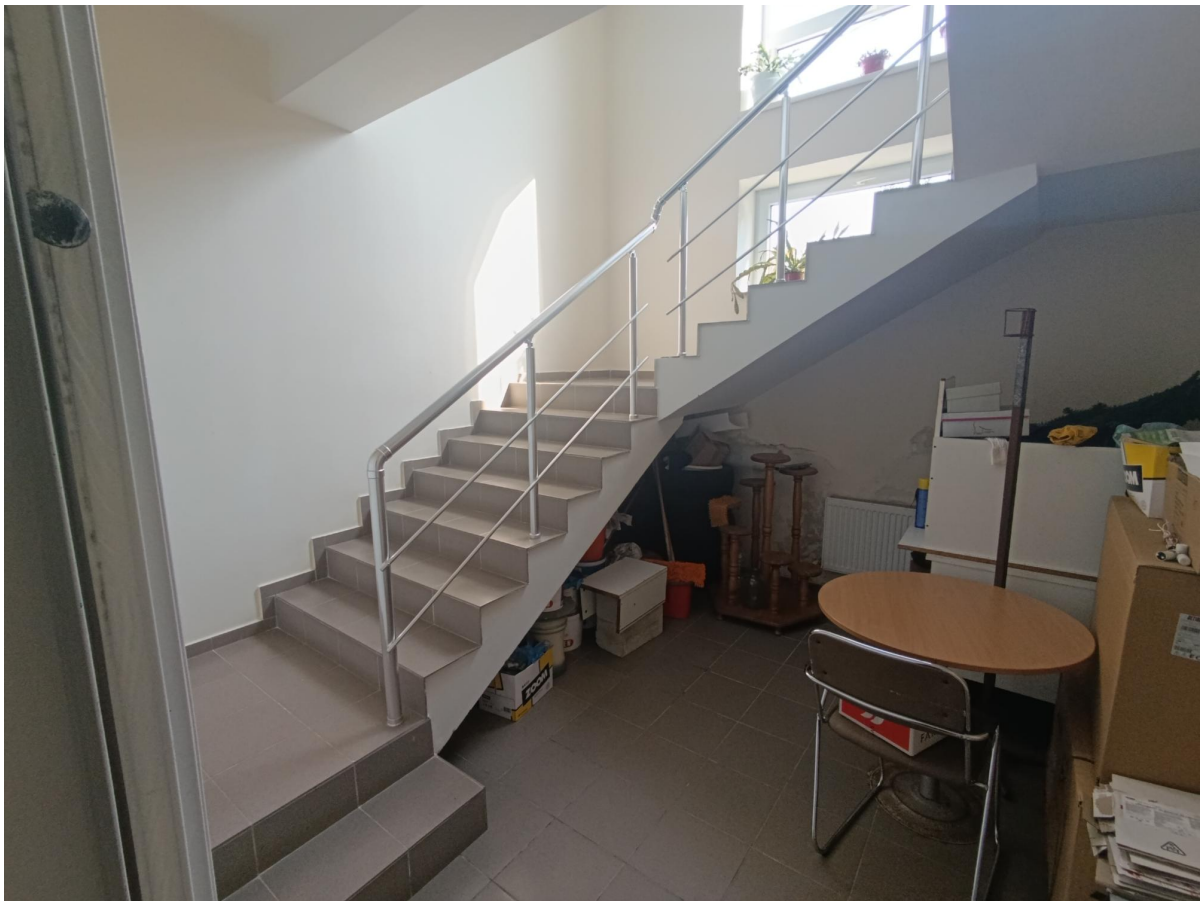
## Galerie - Uși

| Categorii | Indicatori | Date colectate |
|---|---|---|
| | Dimensiuni ușă de intrare: | Dublă: 75 cm + 50 cm<br><b>Standard: lumina ușii duble trebuie să fie de minim 90 cm</b><br>Ușa mică din cea dublă se deschide |
| | Prag ușă de intrare: | Un prag cu înălțimea: 2 cm<br><b>Standard: pragul trebuie să fie de maxim 2 cm</b> |
| | Ușile de la intrare și din interiorul clădirii sunt dotate/marcate corespunzător cu semne contrastante: | Nu<br><b>Standard: este o diferență de culoare contrastantă (culori închise / culori deschise) între perete și podea</b> |
