# Formular de evaluare a condițiilor de accesibilitate a clădirilor publice

| Categorii | Indicatori | Date colectate |
|---|---|---|
| Adresa, strada, nr.: | srt. Ostrovscogo 2 | |
| Instituția: | BESV 36/8 liceul num Mavrodi | |

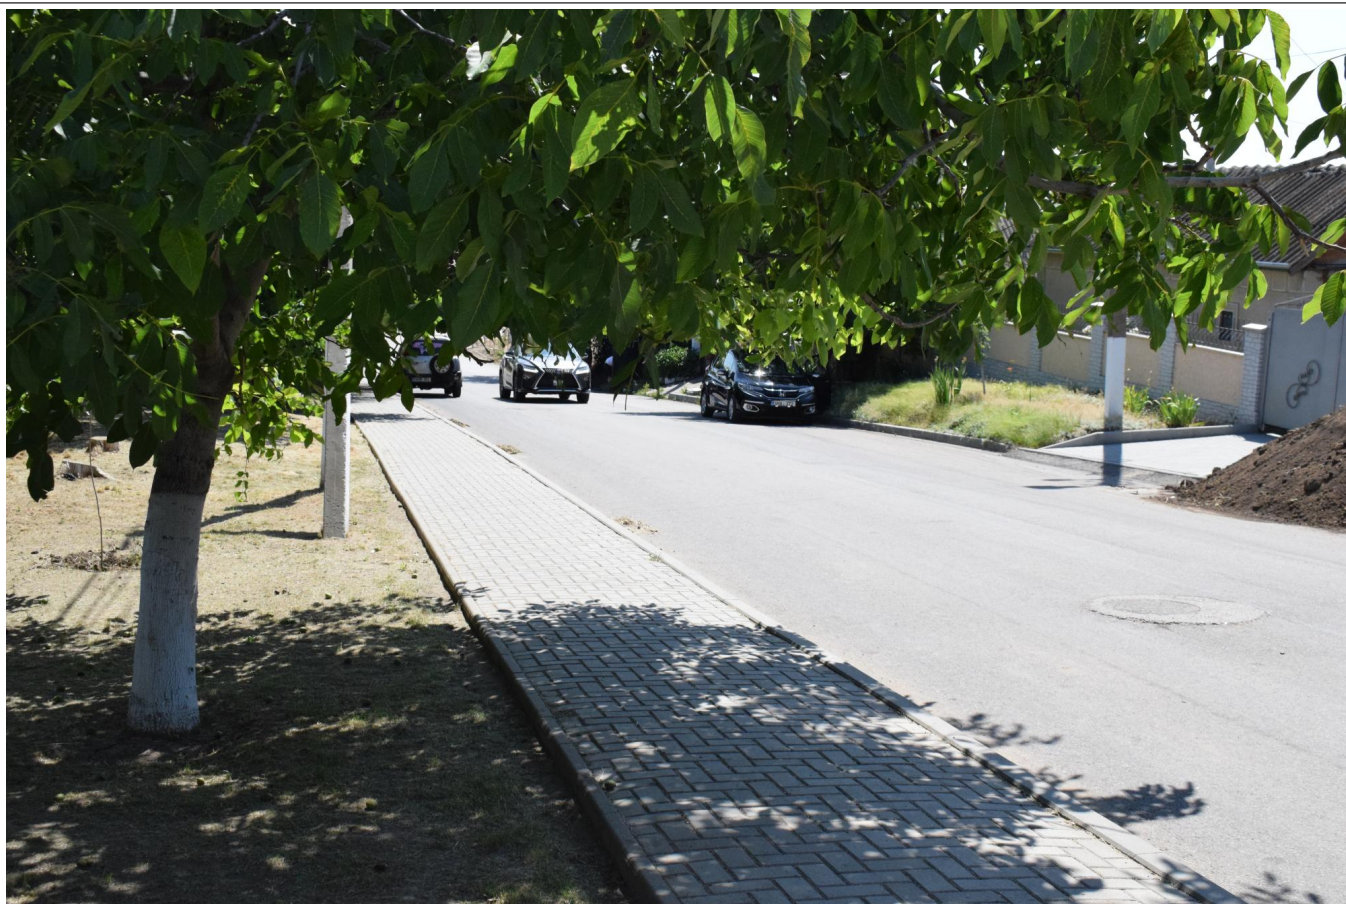
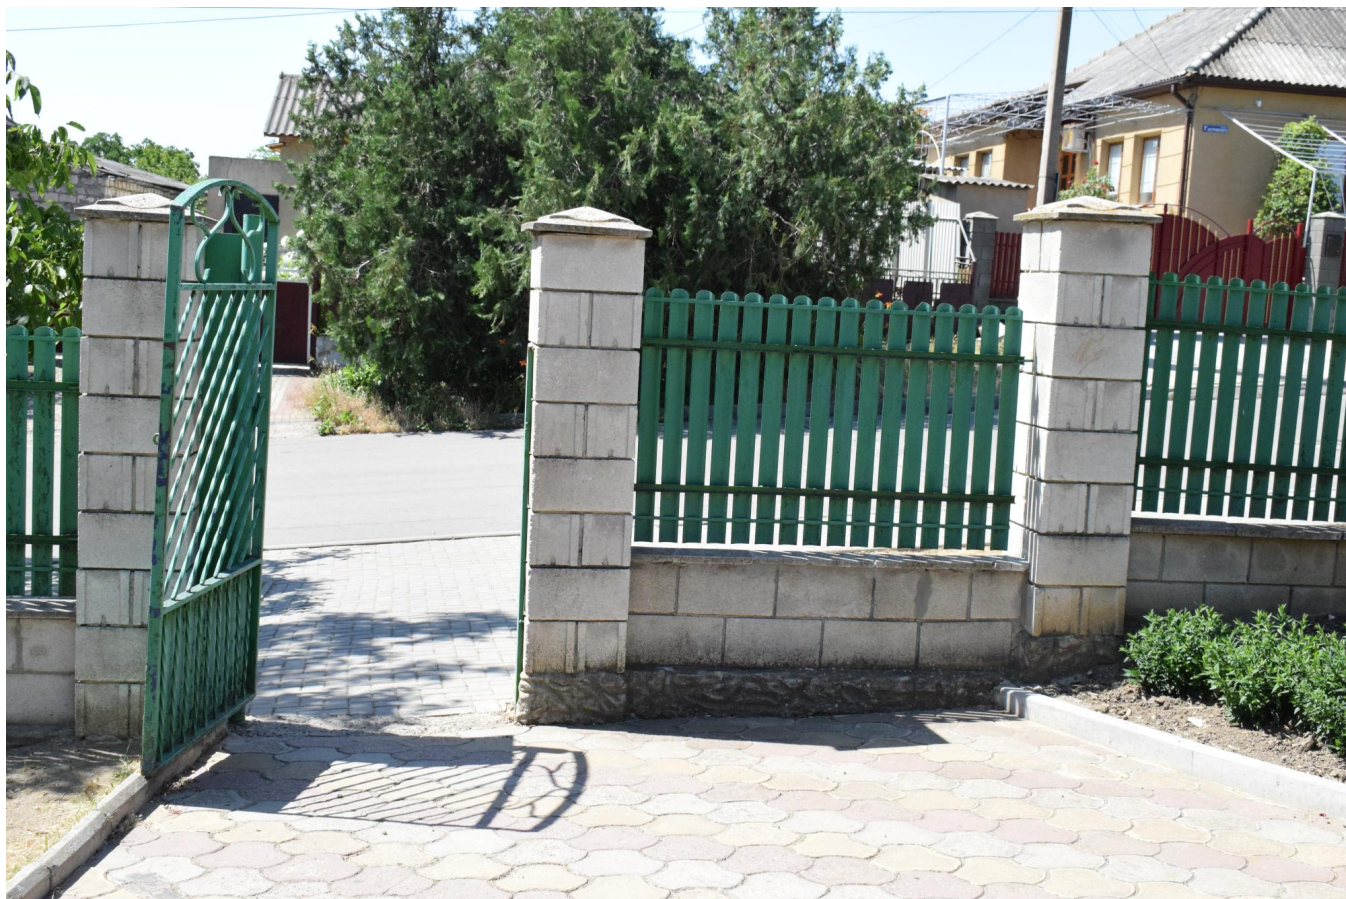
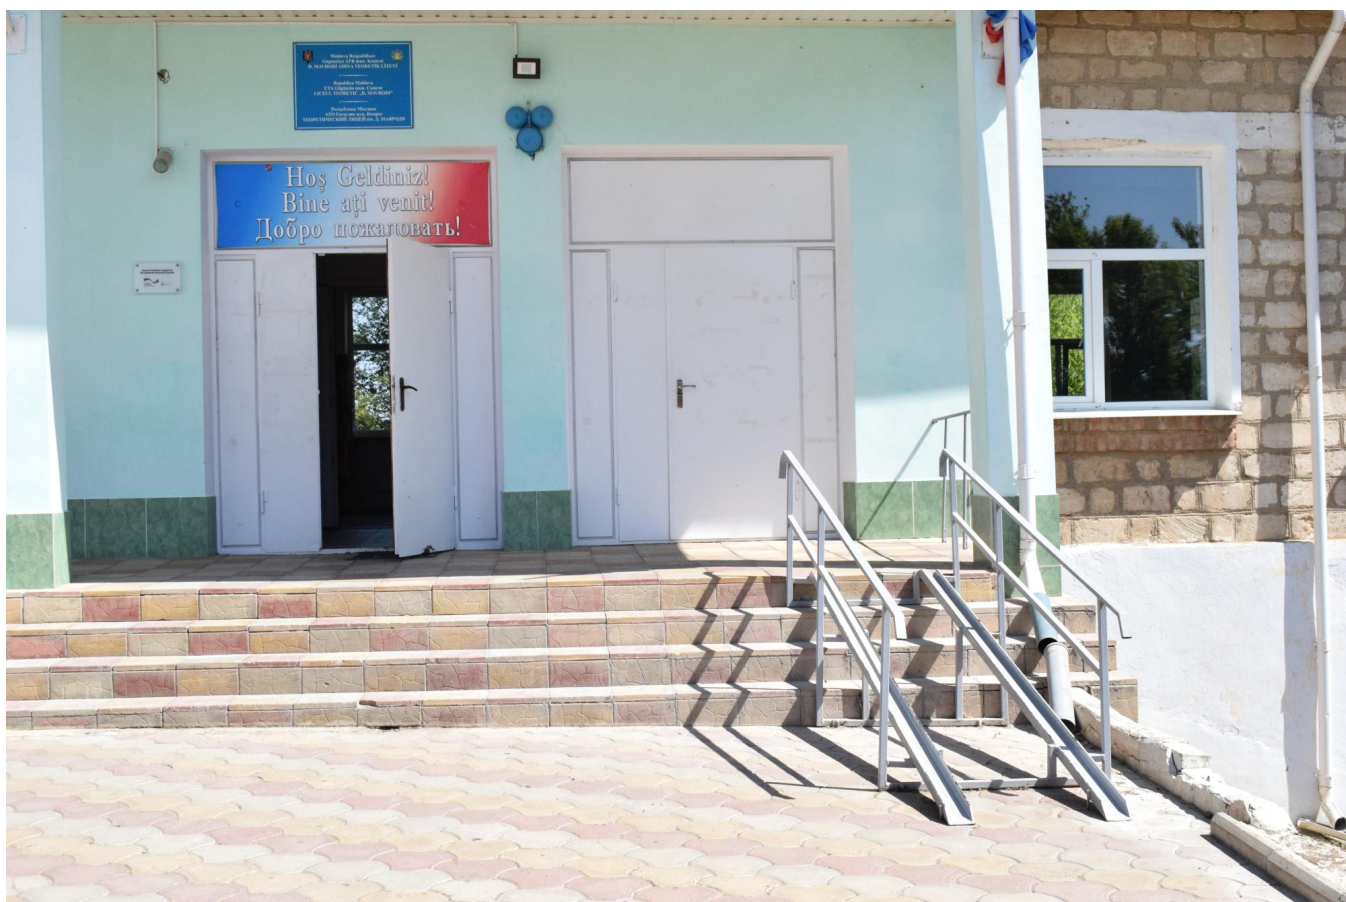
## Galerie - Căi de acces către clădire

| Tip înveliș: | Asfalt |
| Drumurile/Căile de acces sunt: | Calitative |
| Scări/Trepte: | Da, 4 scări/trepte , înălțimea:18 cm |

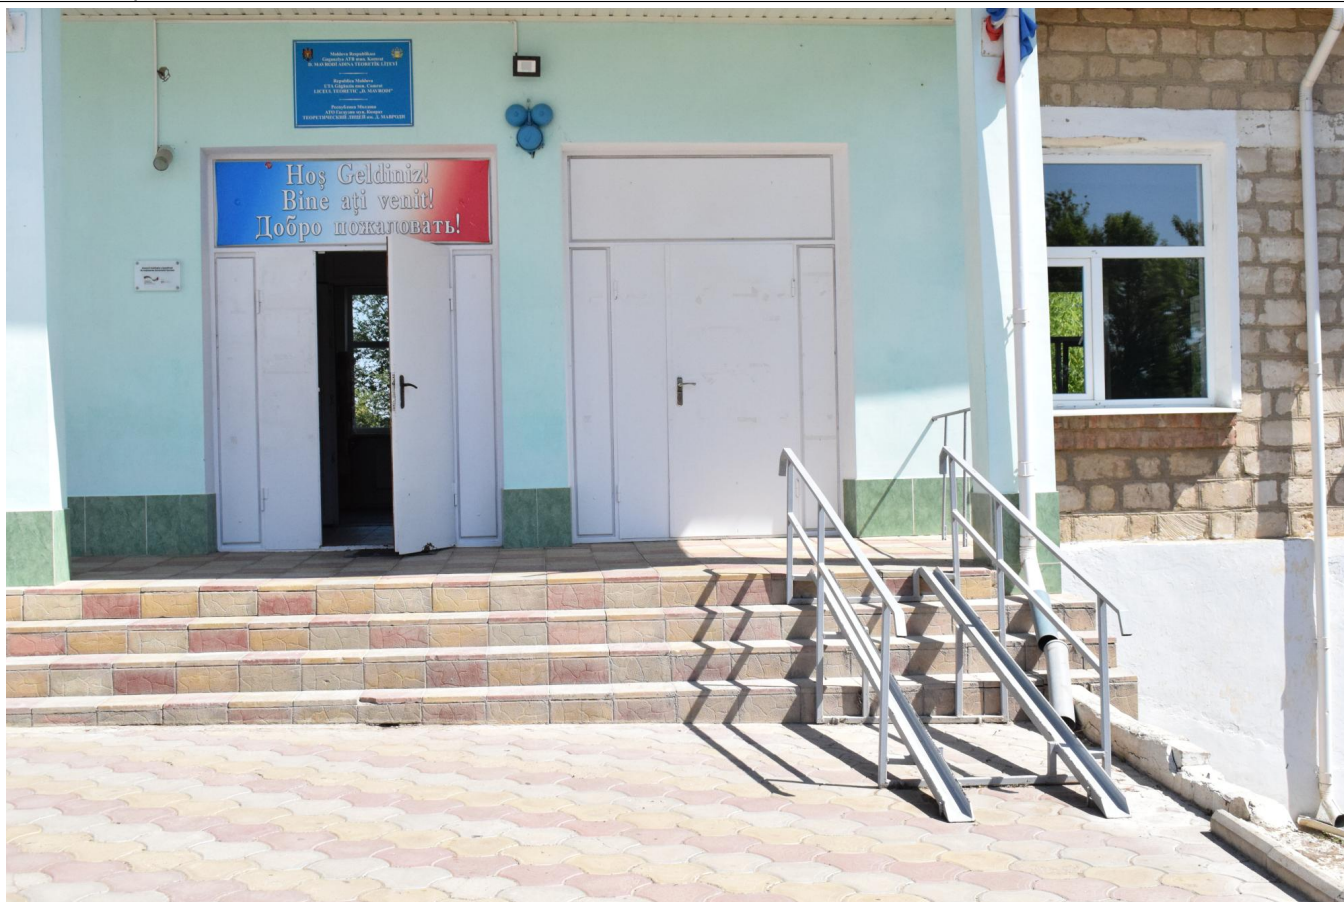
## Galerie - Uși

| Categorii | Indicatori | Date colectate |
|---|---|---|
| | Dimensiuni ușă de intrare: | Dublă: 70 cm + 90 cm<br>Standard: lumina ușii duble trebuie să fie de minim 90 cm |
| | Prag ușă de intrare: | Un prag cu înălțimea: 6 cm<br>Standard: pragul trebuie să fie de maxim 2 cm |
| | Ușile de la intrare și din interiorul clădirii sunt dotate/marcate corespunzător cu semne contrastante: | Nu<br>Standard: este o diferență de culoare contrastantă (culori închise / culori deschise) între perete și podea |

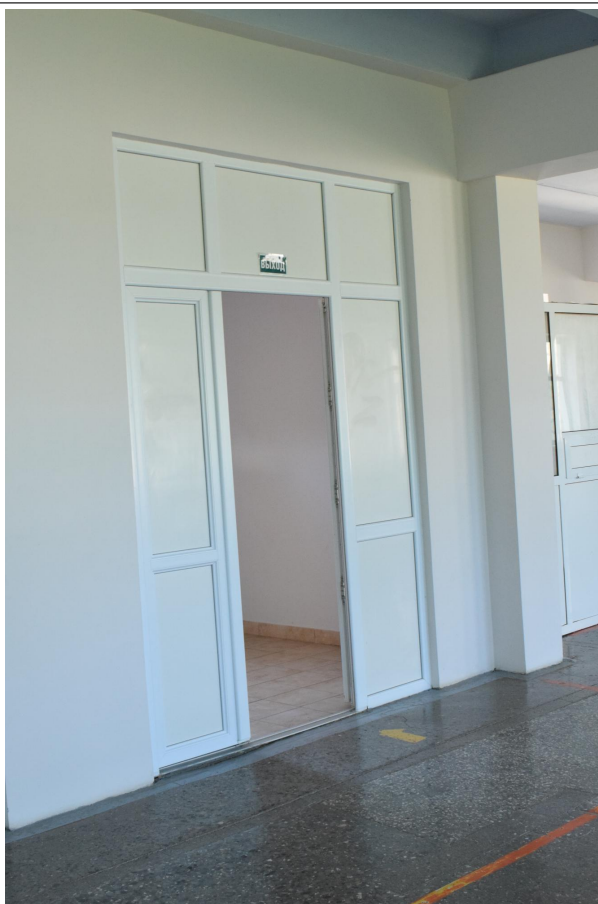
## Galerie - Coridoare

| Pardoseala/podeaua în coridor este suprafață accesibilă: | Nu |
| Suprafață alunecoasă: | Da |
| Culori contrastante (este o diferență de culoare contrastantă (culori închise / culori deschise) între perete și podea): | Nu |

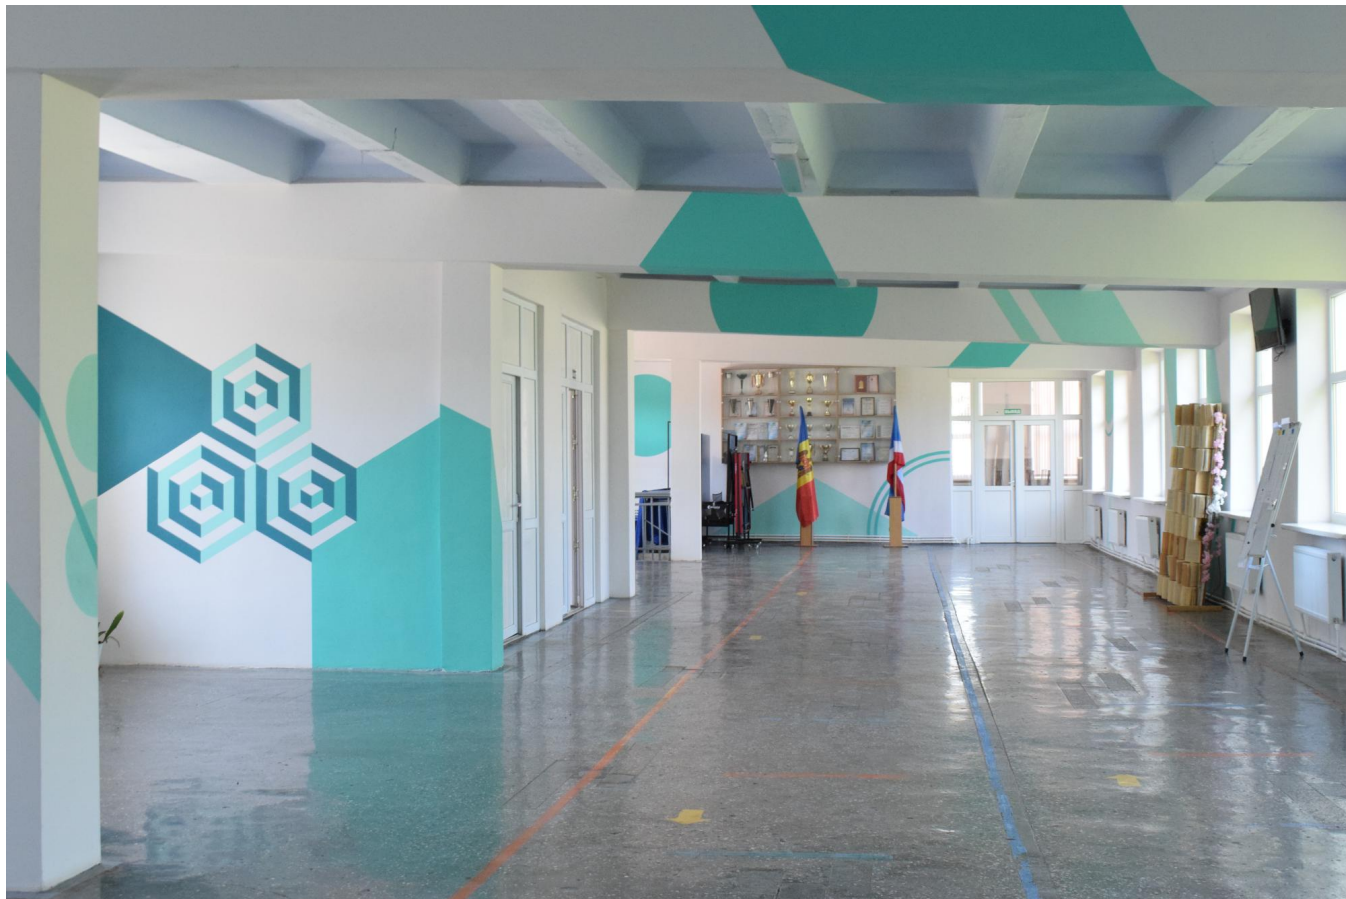
**Galerie - Sala de prestare a serviciului**

| Este la nivel de: | Etaj |
| Dacă sala este la etaj, atunci există un ascensor/elevator: | Nu . Nu există opțiune alternativă pentru a urca la etaj |

| Categorii | Indicatori | Date colectate |
|---|---|---|
| | Culori contrastante pentru sală: | Nu<br>Standard: este o diferență de culoare contrastantă (culori închise / culori deschise) între perete și podea |

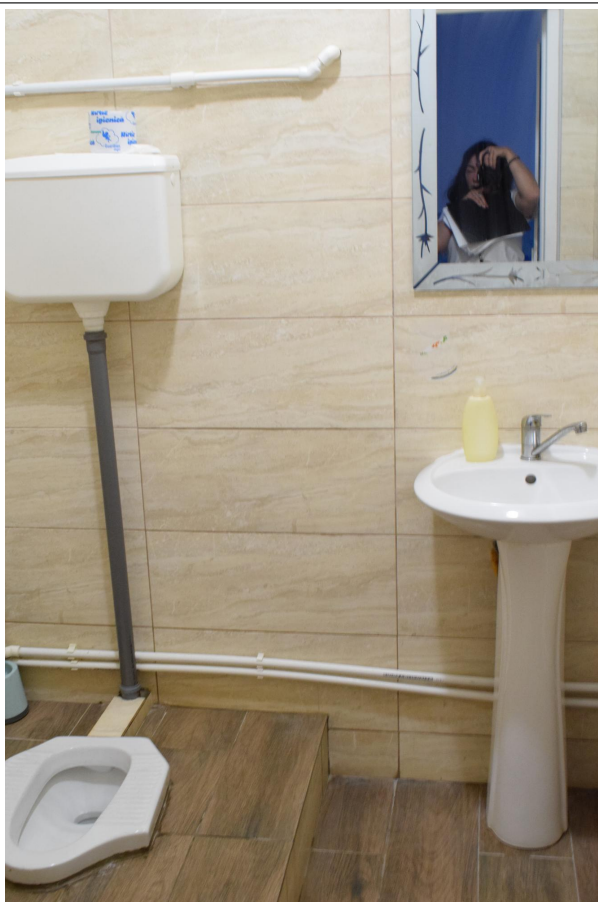
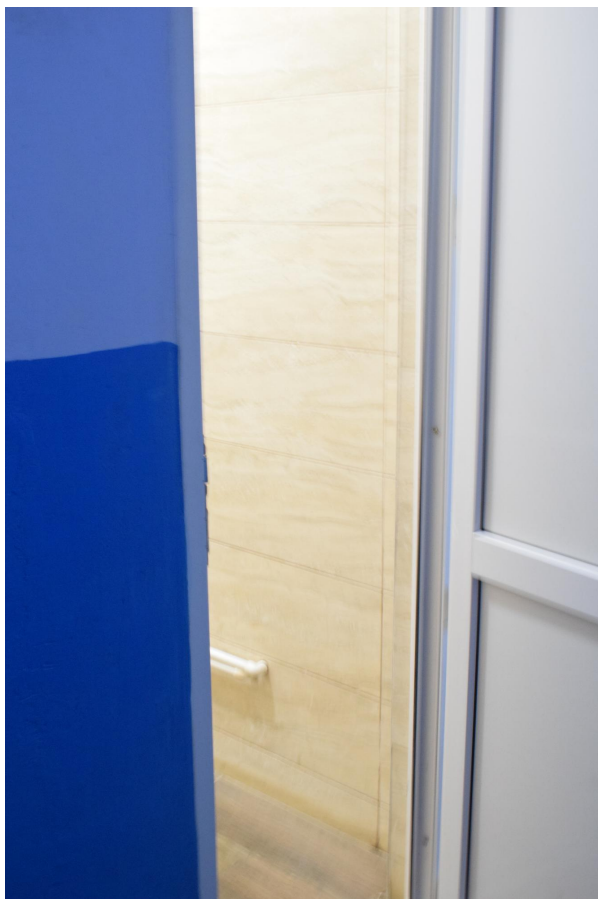
**Galerie - Grup sanitar**

| Dimensiuni cabină WC: | 120 cm x 130 cm<br>Standard: minim 160 x 180 cm |
| Prag ușa cabină WC: | Prag cu înălțimea: 4 cm<br>Standard: maxim 2 cm |
| Tipul vasului WC: | Vas wc turcesc |
| Vasul WC are bare de suport: | Nu |
