# Formular de evaluare a condițiilor de accesibilitate a clădirilor publice

Data: **17-07-2025**

Echipa de evaluare: **SRL SantaRa, Monitor de accesibilitate**

| Categorii | Indicatori | Date colectate |
|---|---|---|
| Instituția: | BESV 36/11 Cimnaziul -gradinița num. Demirel | |

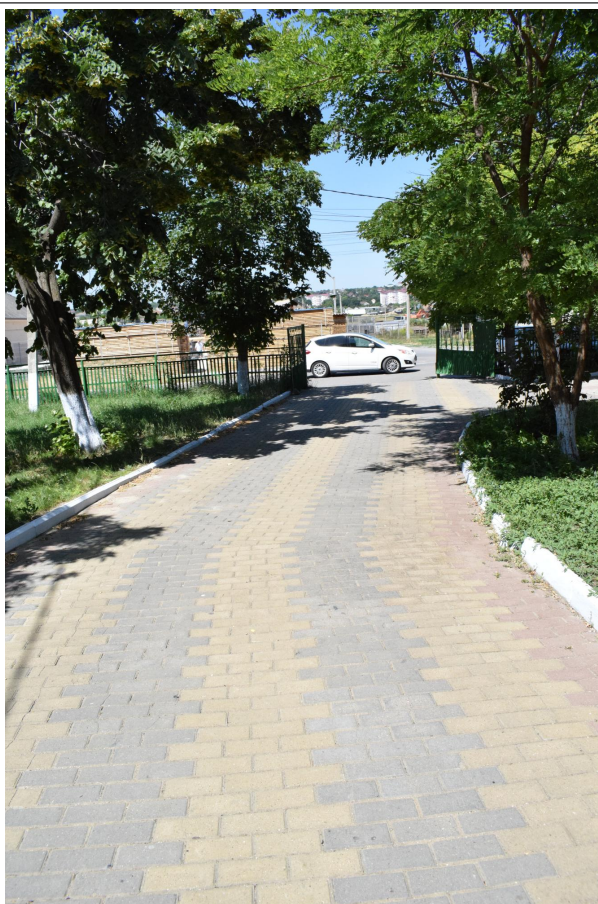
## Galerie - Căi de acces către clădire

| Tip înveliș: | Asfalt |
| Există pavaj tactil sau marcaj contrastant la ieșirea de pe carosabil pe trotuar: | Nu |
| Borduri: | Da, 1 borduri , înălțimea:18 cm |

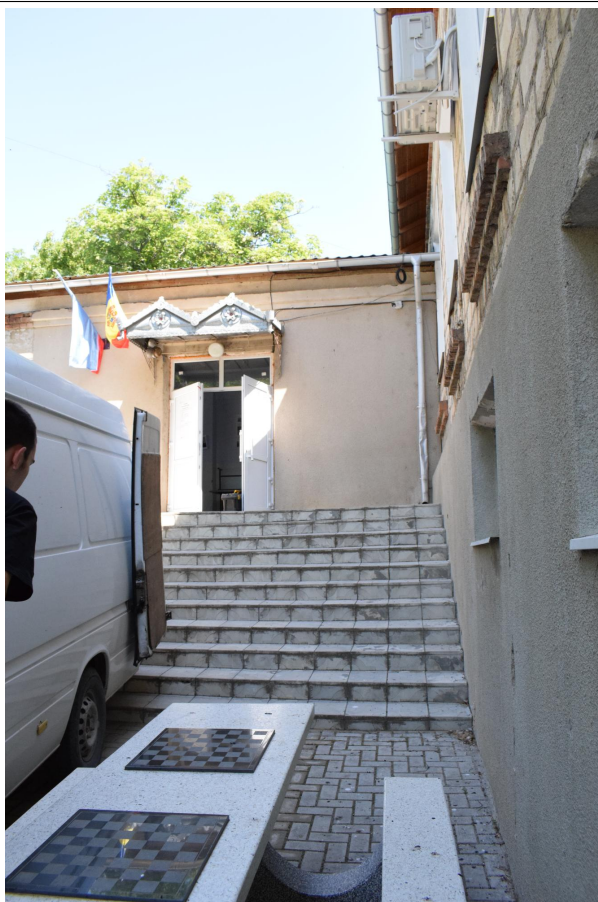
## **Galerie - Intrare în clădire**

| Intrarea în clădire este la nivelul solului: | Nu |
| La intrare sunt trepte: | Da, 5 trepte , Înălțime totală a treptelor/scărilor (cm)18 cm |
| Dacă există trepte, sunt semnalate treptele cu elemente contrastante și/sau tactile: | Nu<br>Standard: prima și ultima treaptă trebuie semnalate în culori contrastante |
| Există rampă de acces: | Nu |

| Categorii | Indicatori | Date colectate |
|---|---|---|
| | Dimensiuni ușă de intrare: | Dublă: 80 cm + 80 cm<br>Standard: lumina ușii duble trebuie să fie de minim 90 cm |
| | Prag ușă de intrare: | Un prag cu înălțimea: 15 cm<br>Standard: pragul trebuie să fie de maxim 2 cm |

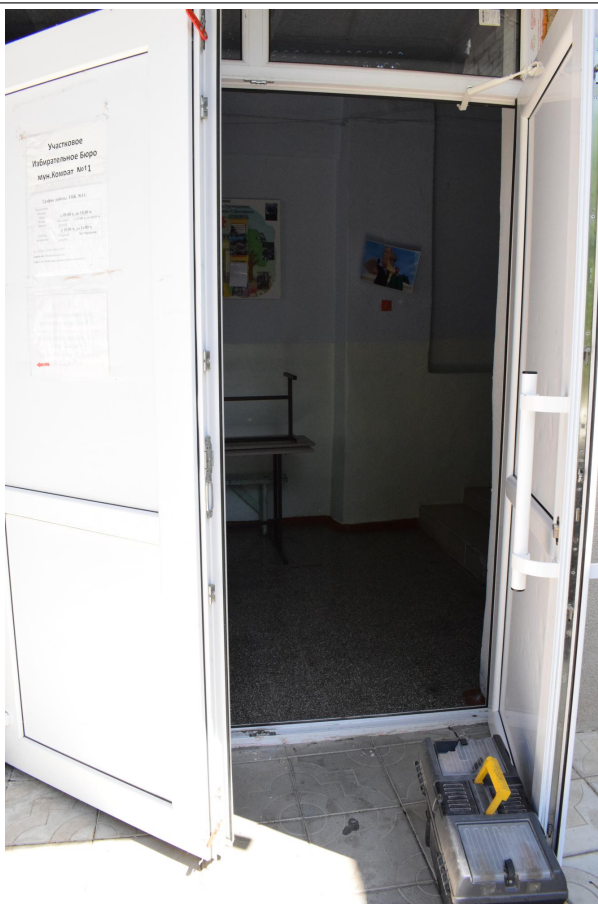
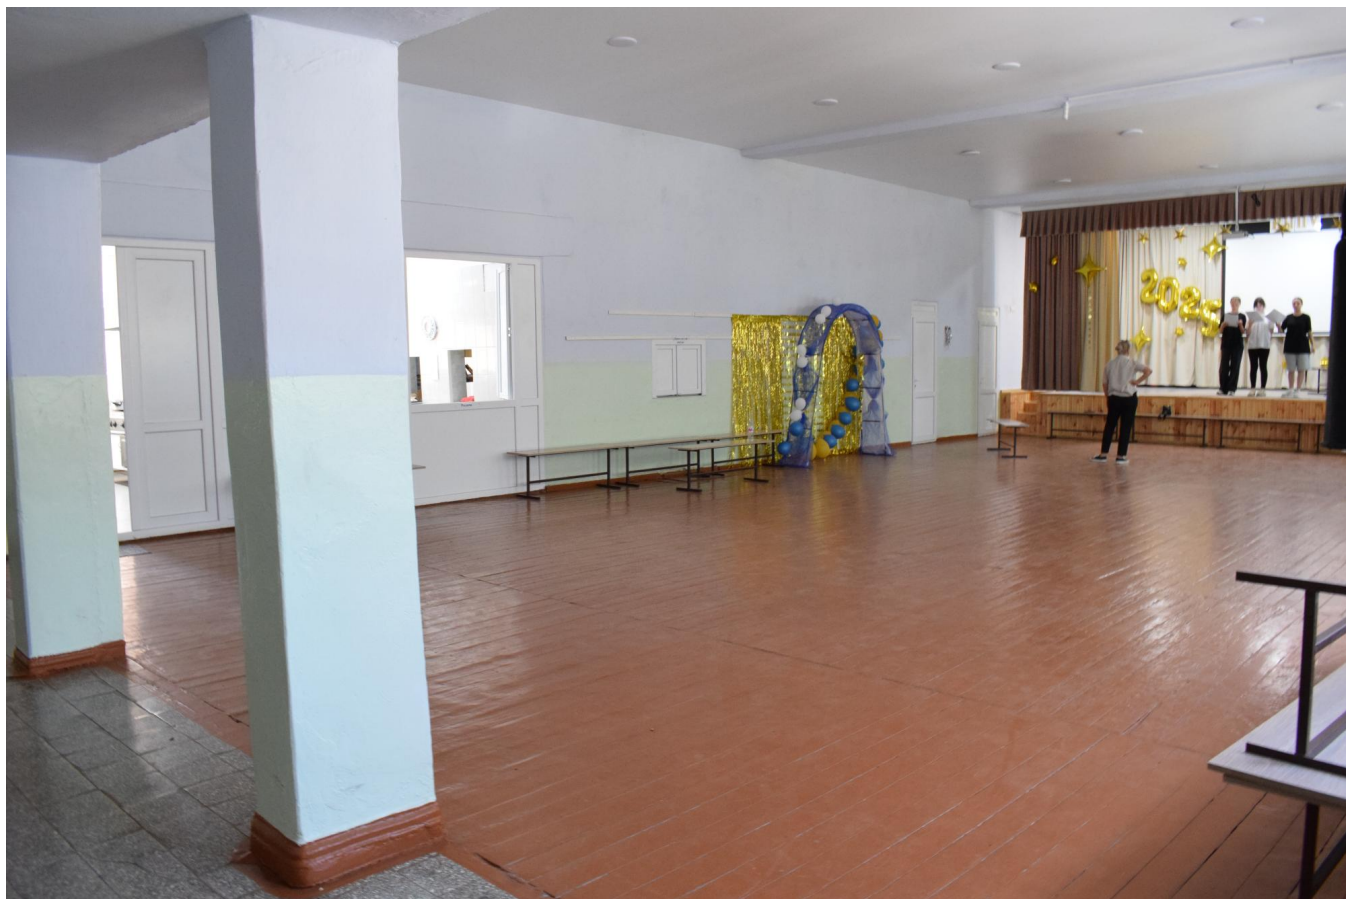
## **Galerie - Sala de prestare a serviciului**

| Este la nivel de: | Etaj |
| Dacă sala este la etaj, atunci există un ascensor/elevator: | Nu . Nu există opțiune alternativă pentru a urca la etaj |

| Categorii | Indicatori | Date colectate |
|---|---|---|
| | În sală este spațiu de manevră pentru un scaun rulant cu diagonala minimă de 140 cm: | Nu |
| | Spațiul interior este suficient iluminat: | Nu |
| | Culori contrastante pentru sală: | Nu<br>Standard: este o diferență de culoare contrastantă (culori închise / culori deschise) între perete și podea |

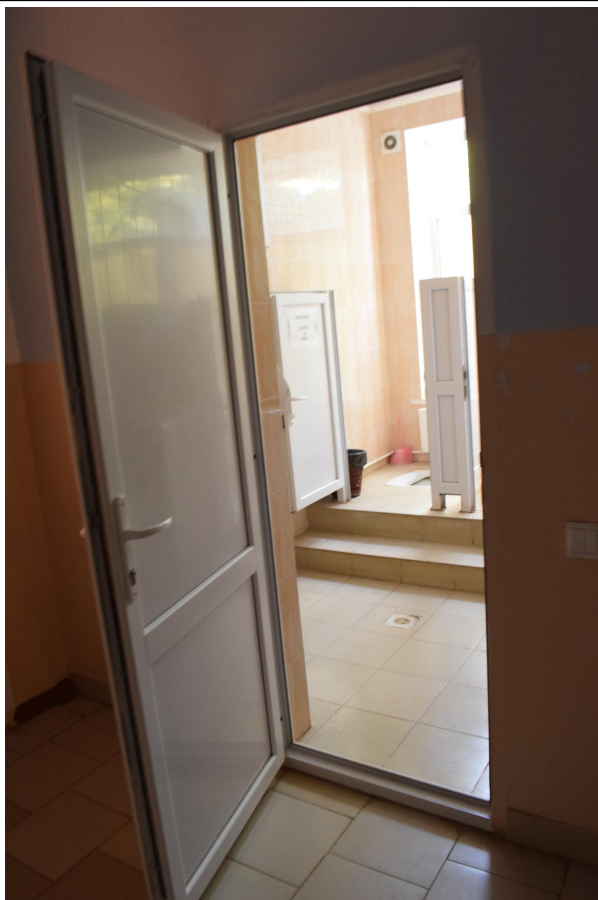
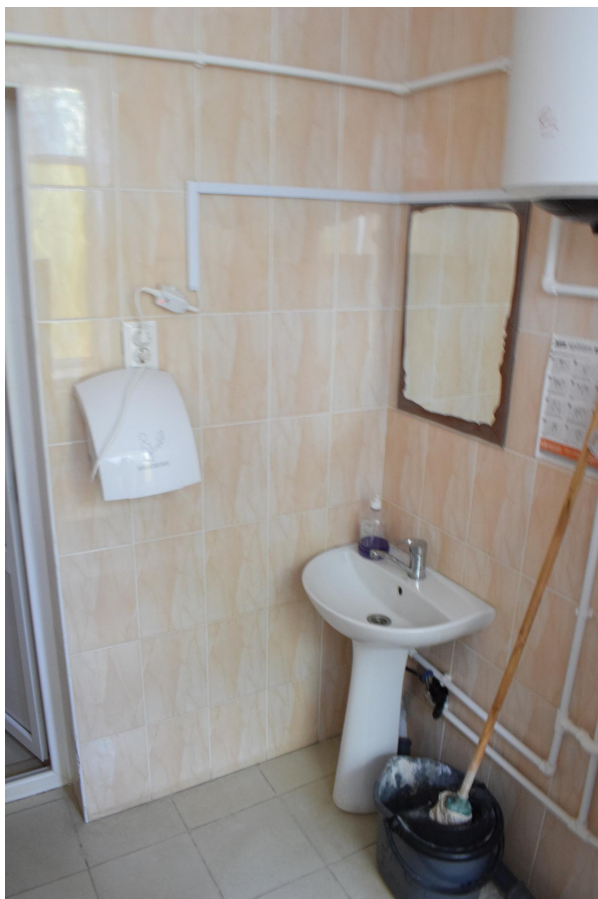
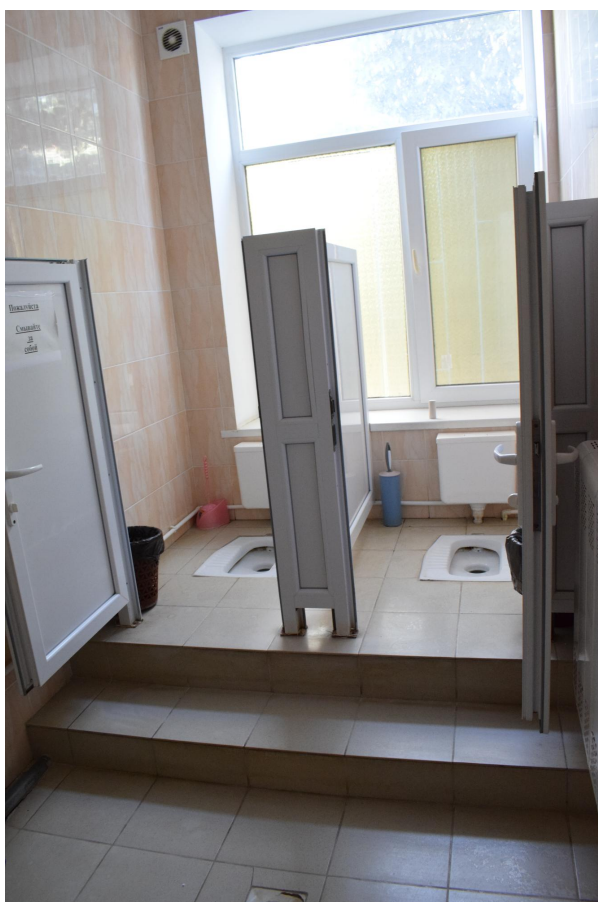
**Galerie - Grup sanitar**

| Ușa de intrare WC interior, lățime: | 80 cm<br>Standard: ușa trebuie să fie de minim 90 cm |
| Dimensiuni grup sanitar: | 100 cm x 180 cm<br>Standard: minim 160 x 180 cm |
| Dimensiuni cabină WC: | 100 cm x 100 cm<br>Standard: minim 160 x 180 cm |
| Tipul vasului WC: | Vas wc turcesc |
| Vasul WC are bare de suport: | Nu |
| Toaleta este echipată cu sistem/buton de alarmă: | Nu |
