# Formular de evaluare a condițiilor de accesibilitate a clădirilor publice

| Categorii | Indicatori | Date colectate |
|---|---|---|
| Adresa, strada, nr.: | str.Novaia 7 | |
| Instituția: | BESV 36/12 Gradinița de copii | |

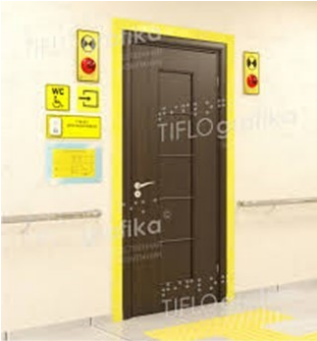
Fig. V.23. - Exemplu de conformare a suprafețelor vitrate în cadrul foii de ușă și realizarea contrastului vizual

| Ușile de la intrare și din interiorul clădirii sunt dotate/marcate corespunzător cu semne contrastante: | Nu<br>Standard: este o diferență de culoare contrastantă (culori închise / culori deschise) între perete și podea |

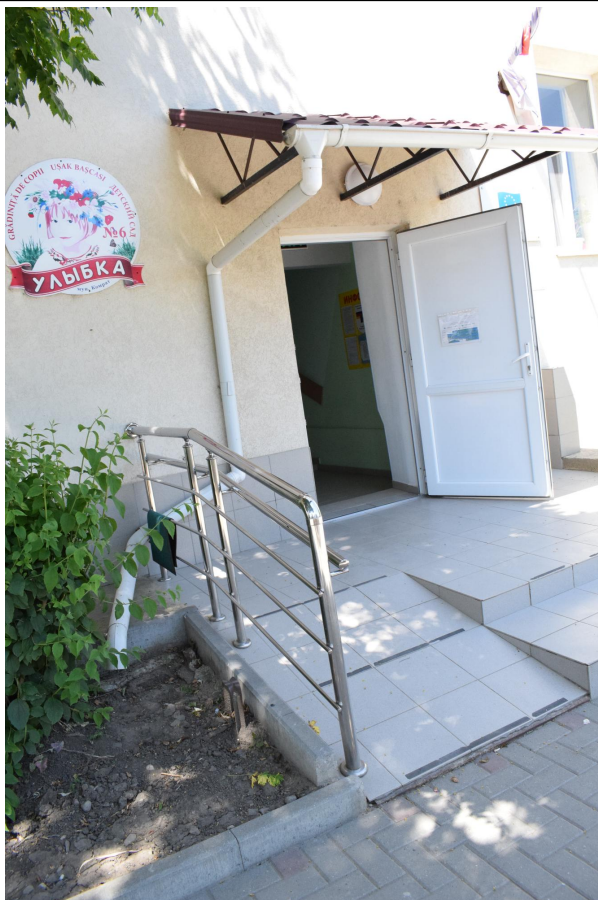
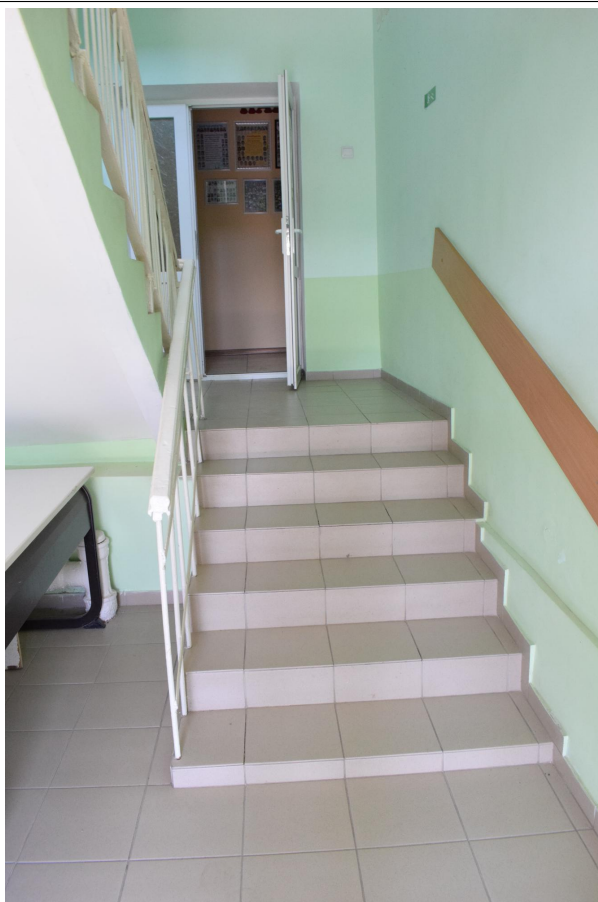
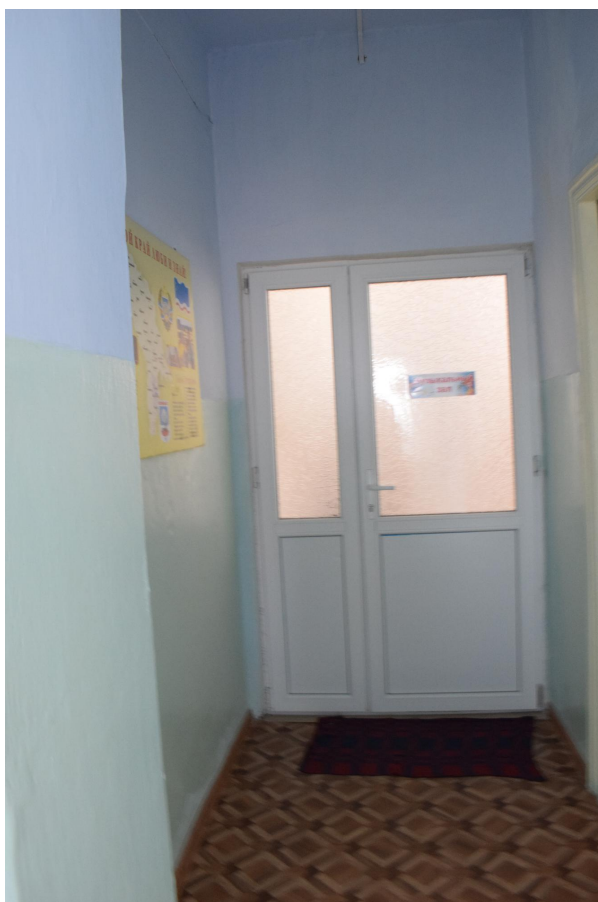
**Galerie - Intrare în clădire**

| La intrare sunt trepte: | Da, 2 trepte , Înălțime totală a treptelor/scărilor (cm)18 cm |
| Înălțimea pragului ușii (de la nivelul solului până la nivelul superior al pragului): | 4 cm<br>Standard: Se aplica regula de 1:10 |
| Dacă există trepte, sunt semnalate treptele cu elemente contrastante și/sau tactile: | Nu<br>Standard: prima și ultima treaptă trebuie semnalate în culori contrastante |

| Prag ușă de intrare: | Un prag cu înălțimea: 4 cm<br>Standard: pragul trebuie să fie de maxim 2 cm |
