# Formular de evaluare a condițiilor de accesibilitate a clădirilor publice

| Categorii | Indicatori | Date colectate |
|---|---|---|
| Localitate, raion: | Isaicani (Nisporeni) | |
| Instituția: | Casa de cultura-BESV 23/37 | |

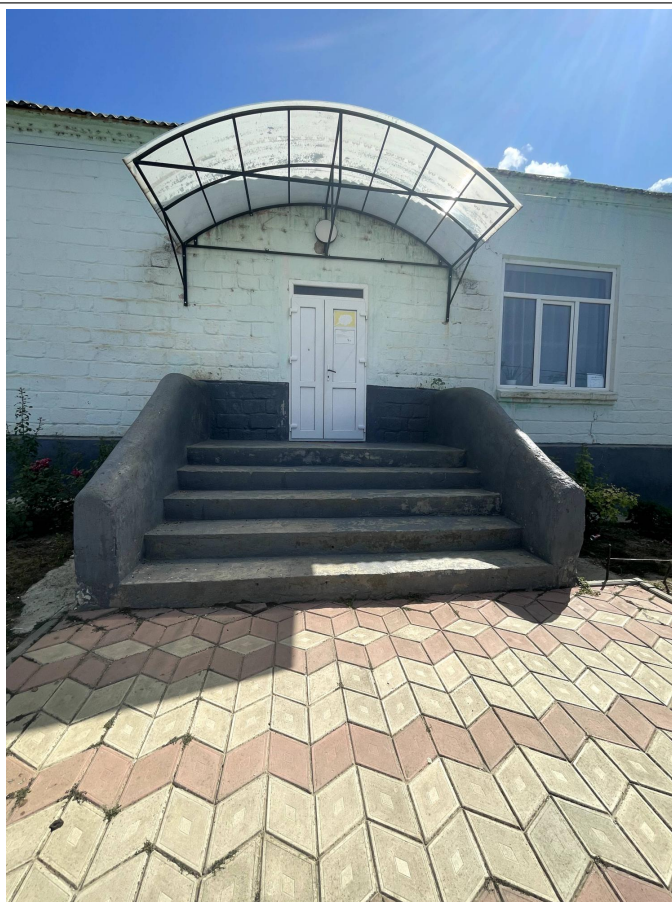
## **Galerie - Intrare în clădire**

| La intrare sunt trepte: | Da, 5 trepte , Înălțime totală a treptelor/scărilor (cm)100 cm |
| Înălțimea pragului ușii (de la nivelul solului până la nivelul superior al pragului): | 100 cm<br>! Pentru h - până în 20 cm - se aplica regula de 1:10<br>! La fiecare 9 m de cm x 140 cm |
| Dacă există trepte, sunt semnalate treptele cu elemente contrastante și/sau tactile: | Nu<br>Standard: prima și ultima treaptă trebuie semnalate în culori contrastante |

| Categorii | Indicatori | Date colectate |
|---|---|---|
| | Prag ușă de intrare: | Un prag cu înălțimea: 8 cm<br>Standard: pragul trebuie să fie de maxim 2 cm |
