# Formular de evaluare a condițiilor de accesibilitate a clădirilor publice

| Categorii | Indicatori | Date colectate |
|---|---|---|
| Adresa, strada, nr.: | str. Ioan Voda 7 | |
| Instituția: | Gradinita-BESV 23/6 | |

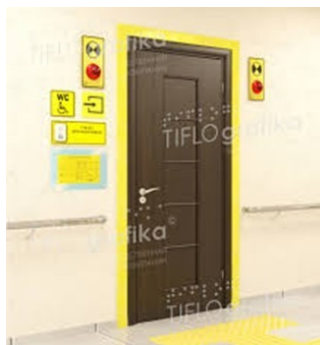
| Ușile de la intrare și din interiorul clădirii sunt dotate/marcate corespunzător cu semne contrastante: | Nu<br>Standard: este o diferență de culoare contrastantă (culori închise / culori deschise) între perete și podea |

Fig. V.23. – Exemplu de conformare a suprafețelor vitrate în cadrul foii de ușă și realizarea contrastului vizual

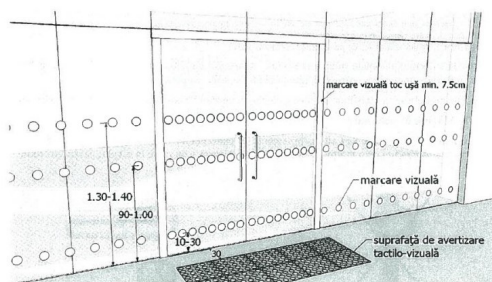
Fig. V.24. – Exemplu de conformare a suprafețelor vitrate în cadrul foii de ușă și realizarea contrastului vizual, atunci când ușa și suprafețele adiacente sunt vitrate

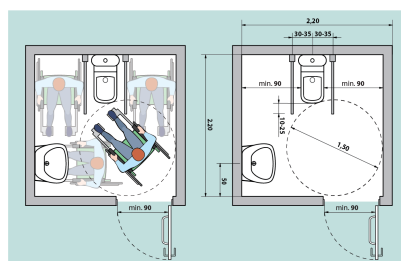
Fig. V.42.a Amenajarea unei cabine WC adaptate - tip A

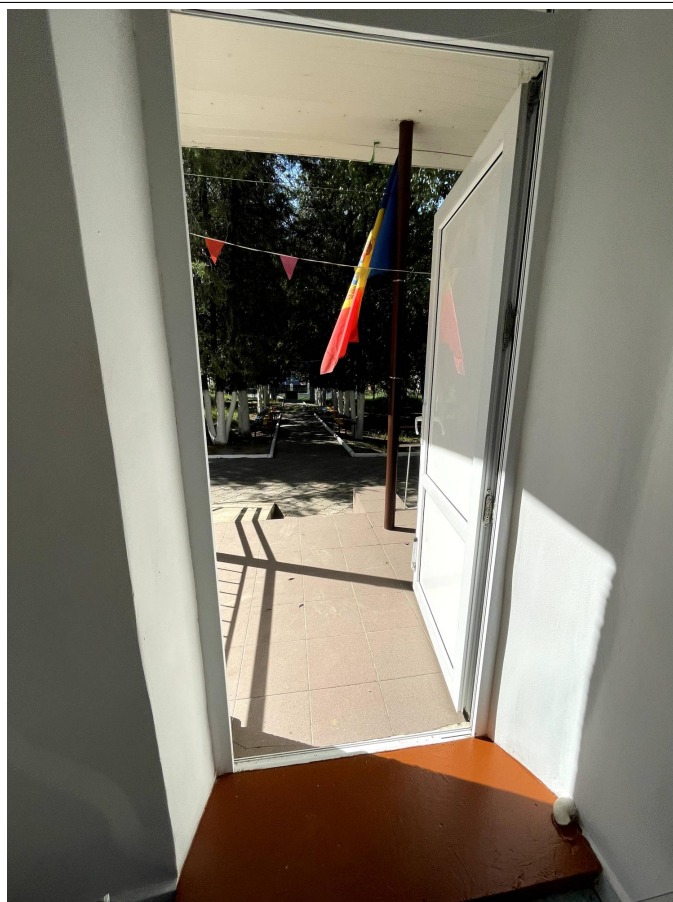
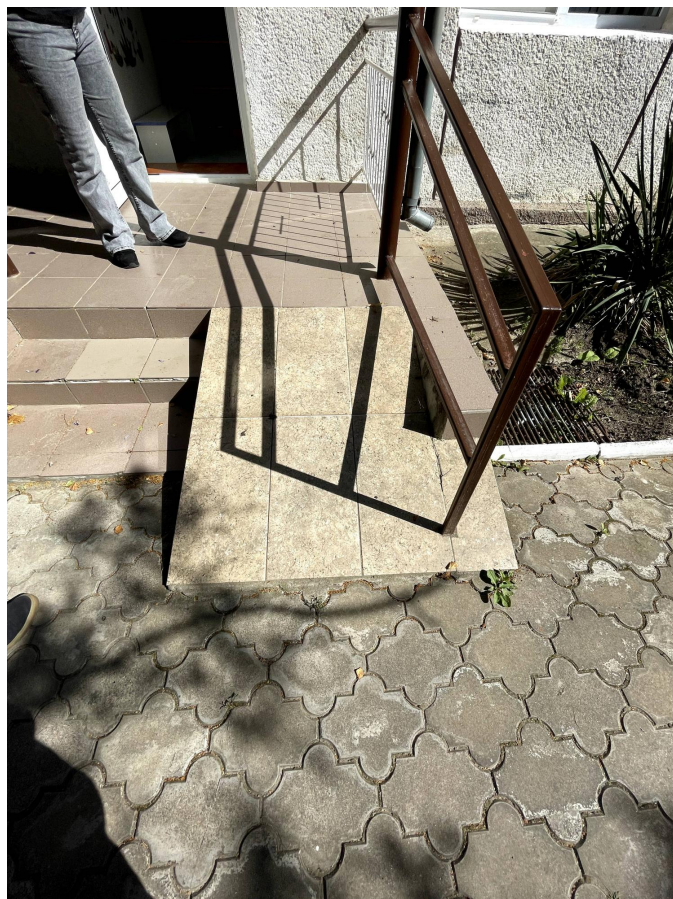
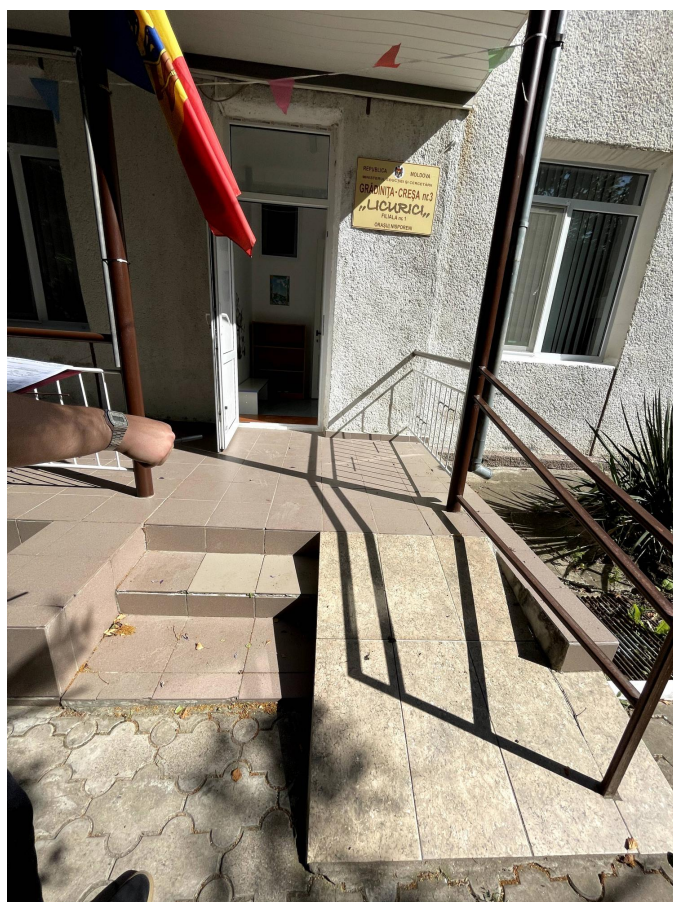
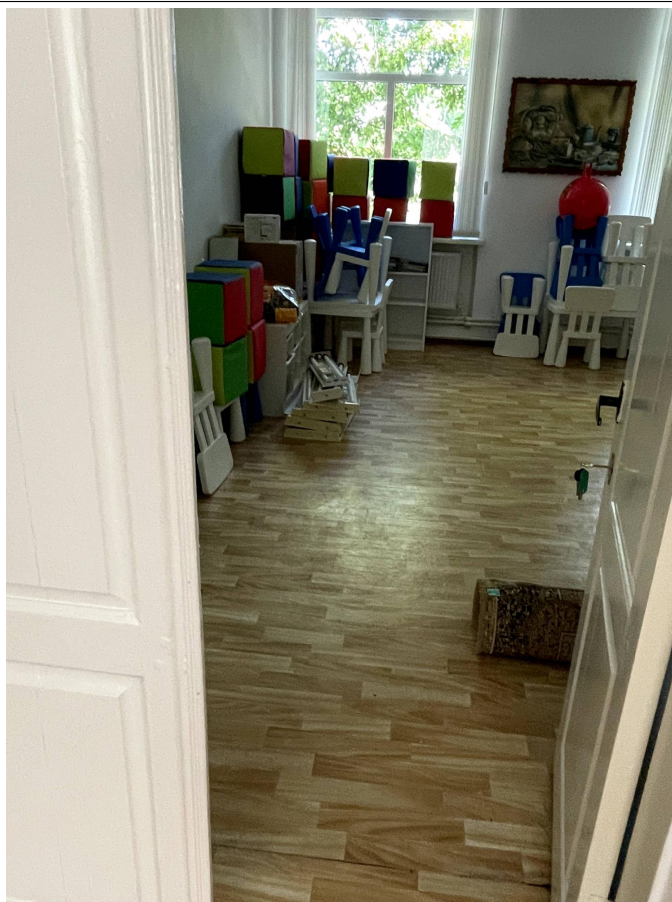
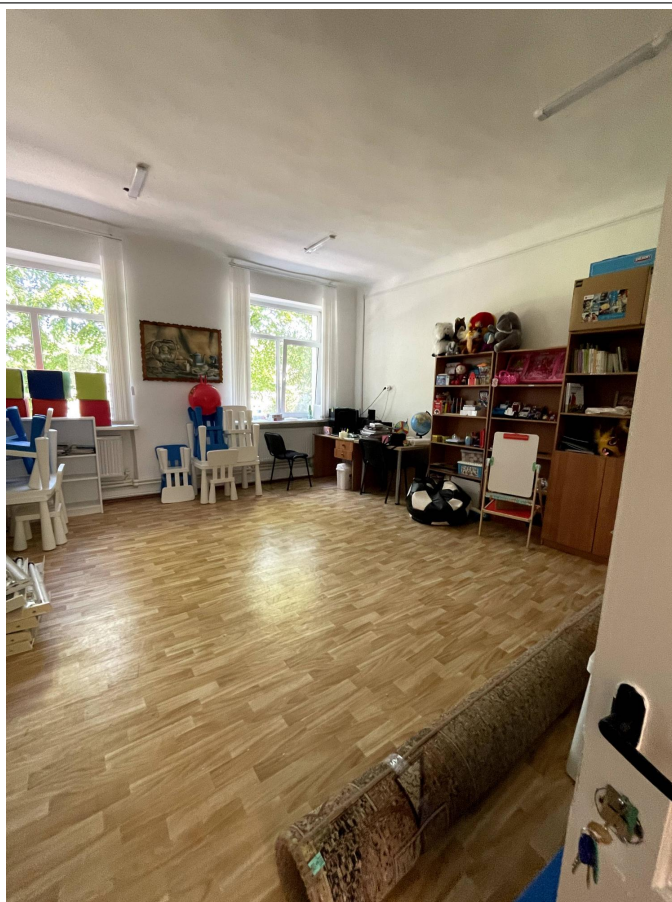
**Galerie - Intrare în clădire**

| La intrare sunt trepte: | Da, 2 trepte , Înălțime totală a treptelor/scărilor (cm)27 cm |
| Înălțimea pragului ușii (de la nivelul solului până la nivelul superior al pragului): | 30 cm<br>Standard: Se aplica regula de 1:12 |

| Prag ușă de intrare: | Un prag cu înălțimea: 7 cm<br>Standard: pragul trebuie să fie de maxim 2 cm |
