# Formular de evaluare a condițiilor de accesibilitate a clădirilor publice

| Categorii | Indicatori | Date colectate |
|---|---|---|
| Localitate, raion: | Vinatori (Nisporeni) | |
| Instituția: | Casa de cultura-BESV 23/42 | |

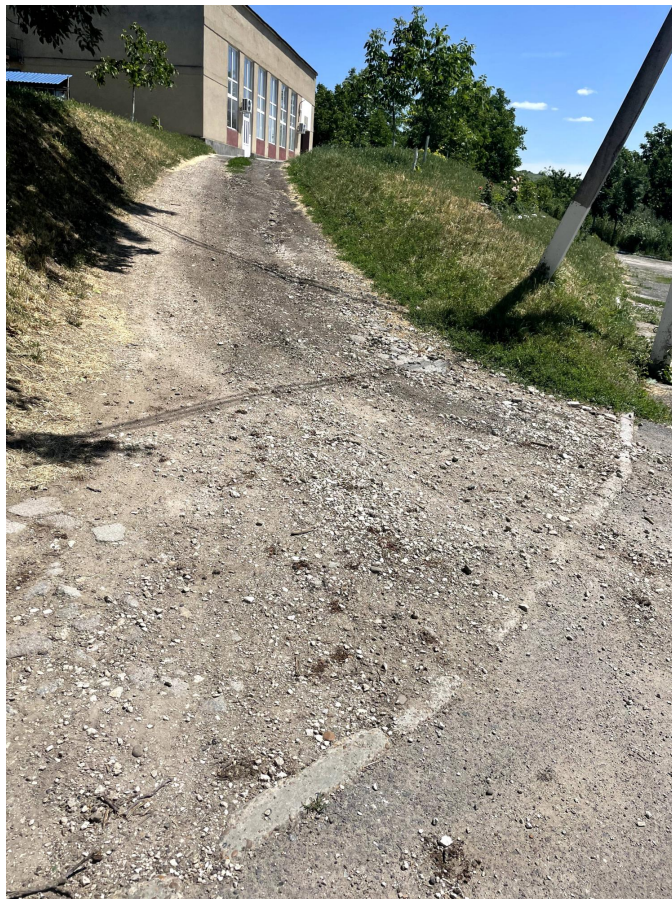
## Galerie - Căi de acces către clădire

| Tip înveliș: | Prundiș |
| Drumurile/Căile de acces sunt: | Deteriorate |
| Nivel: | Înclinat în urcuș |

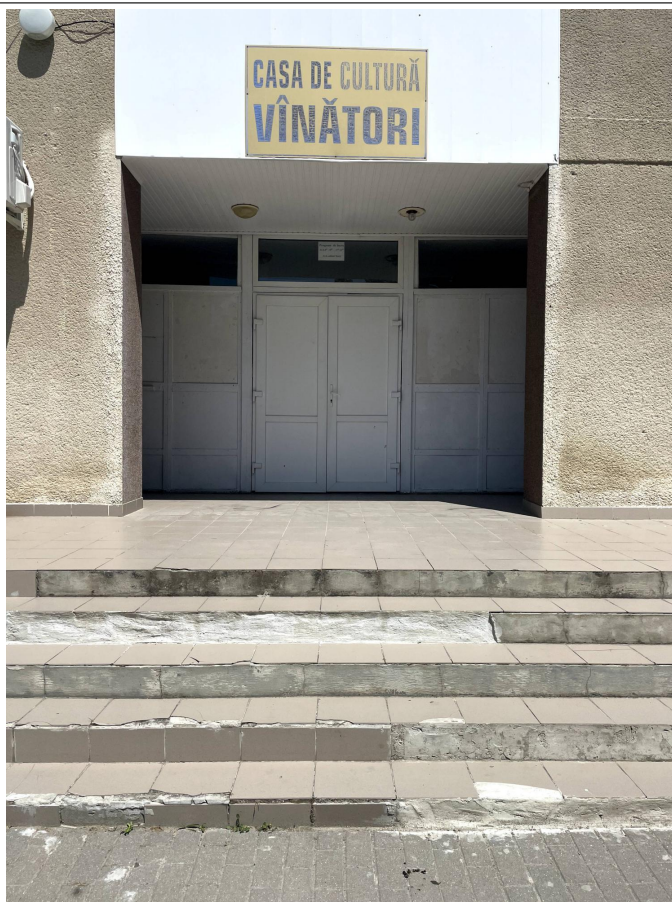
## Galerie - Intrare în clădire

| Categorii | Indicatori | Date colectate |
|---|---|---|
| | Dimensiuni ușă de intrare: | Dublă: 160 cm + 160 cm<br>Standard: lumina ușii duble trebuie să fie de minim 90 cm<br>Ușa mică din cea dublă se deschide |
| | Prag ușă de intrare: | Un prag cu înălțimea: -2 cm<br>Standard: pragul trebuie să fie de maxim 2 cm |
| | Ușile de la intrare și din interiorul clădirii sunt dotate/marcate corespunzător cu semne contrastante: | Nu<br>Standard: este o diferență de culoare contrastantă (culori închise / culori deschise) între perete și podea |
