# Formular de evaluare a condițiilor de accesibilitate a clădirilor publice

| Categorii | Indicatori | Date colectate |
|---|---|---|
| Adresa, strada, nr.: | str. Mitropolit Varlaam 3 | |
| Instituția: | ISG "Stefan cel Mare"-BESV 23/3 | |

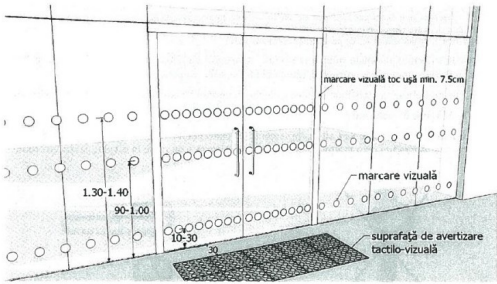
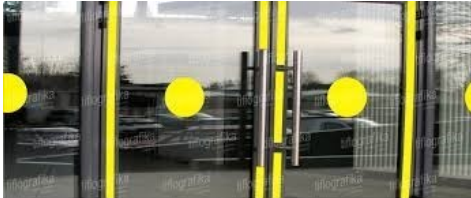
| Categorii | Indicatori | Date colectate |
|---|---|---|
| | <p>Fig. V.23. – Exemplu de conformare a suprafețelor vitrate în cadrul foi de ușă și realizarea contrastului vizual</p> | |
| | <p>Fig. V.24. – Exemplu de conformare a suprafețelor vitrate în cadrul foi de ușă și realizarea contrastului vizual, atunci când ușa și suprafețele adiacente sunt vitrate</p> | |

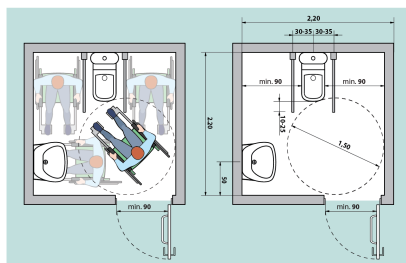
Fig. V.42a Amenajarea unei cabine WC adaptate - tip A
