# Formular de evaluare a condițiilor de accesibilitate a clădirilor publice

Data: 30-06-2025

| Categorii | Indicatori | Date colectate |
|---|---|---|
| Instituția: | Camin Cultural BESV-23/41 | |

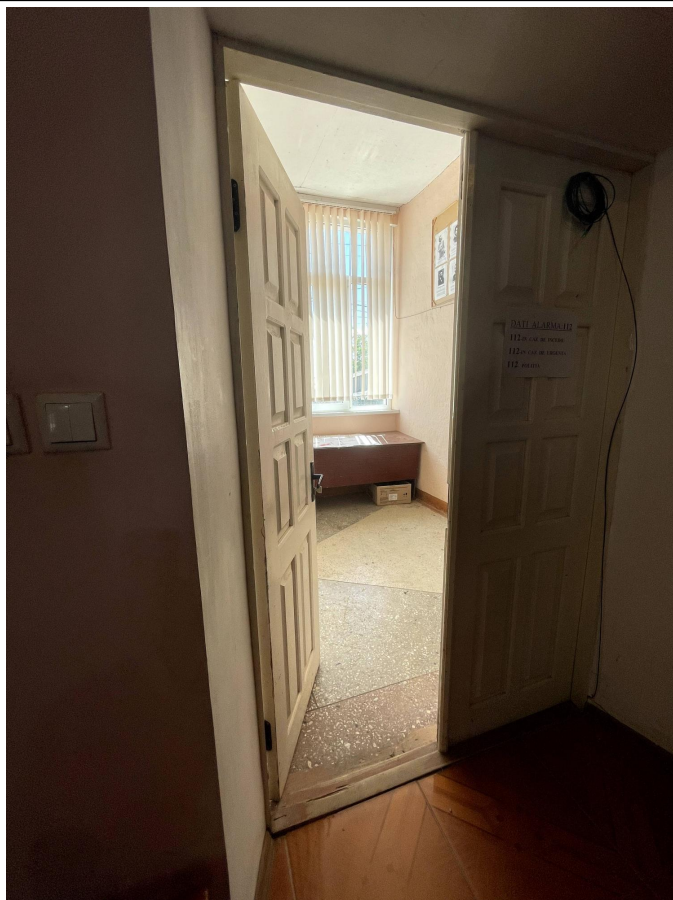
**Galerie - Uși**

| Dimensiuni ușă de intrare: | Dublă: 65 cm + 62 cm<br>Standard: lumina ușii duble trebuie să fie de minim 90 cm<br>Ușa mică din cea dublă se deschide |
| Praguri de la ușile de interior: | Prag 1 cu înălțimea: 3 cm<br>Standard: pragul trebuie să fie de maxim 2 cm |
| Ușile de la intrare și din interiorul clădirii sunt dotate/marcate corespunzător cu semne contrastante: | Nu<br>Standard: este o diferență de culoare contrastantă (culori închise / culori deschise) între perete și podea |

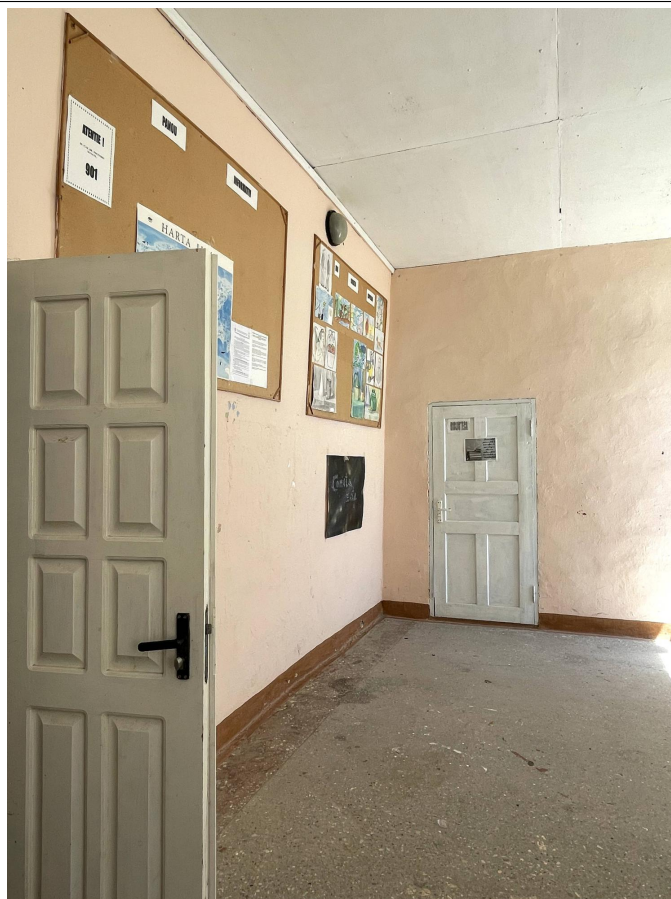
## Galerie - Coridoare

| Lățimea coridorului (în cel mai îngust loc) este peste 150 cm? | Da |
| Culori contrastante (este o diferență de culoare contrastantă (culori închise / culori deschise) între perete și podea): | Nu |

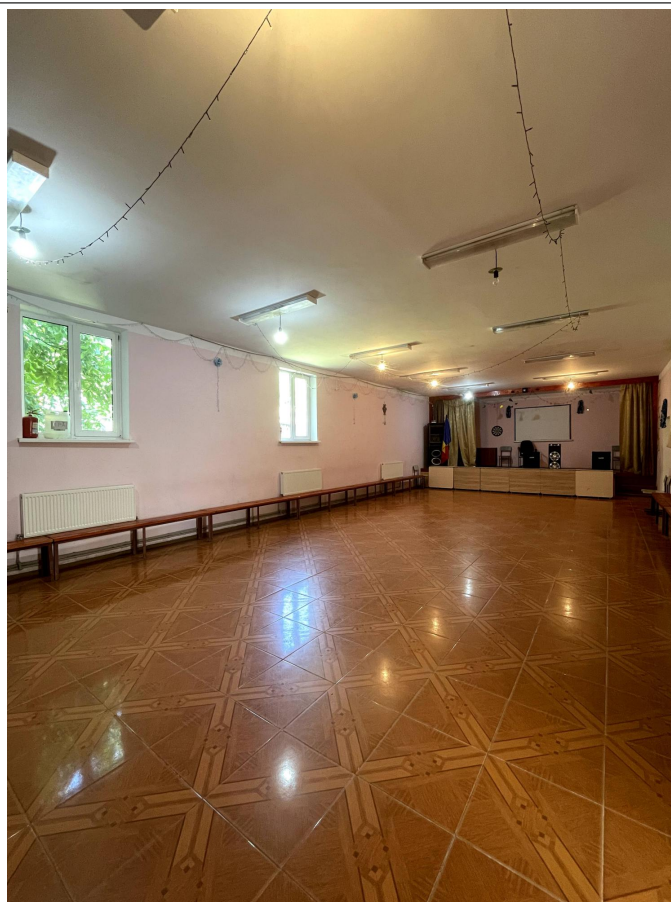
## Galerie - Sala de prestare a serviciului

| În sală este spațiu de manevră pentru un scaun rulant cu diagonală minimă de 140 cm: | Da |
| Culori contrastante pentru sală: | Da<br>Standard: este o diferență de culoare contrastantă (culori închise / culori deschise) între perete și podea |
