# Formular de evaluare a condițiilor de accesibilitate a clădirilor publice

| Categorii | Indicatori | Date colectate |
|---|---|---|
| Adresa, strada, nr.: | BESV nr 17/8 Căminul cultural Albinețul Nou | |
| Instituția: | BESV nr 17/8 Casa de Cultură Albinețul Nou | |

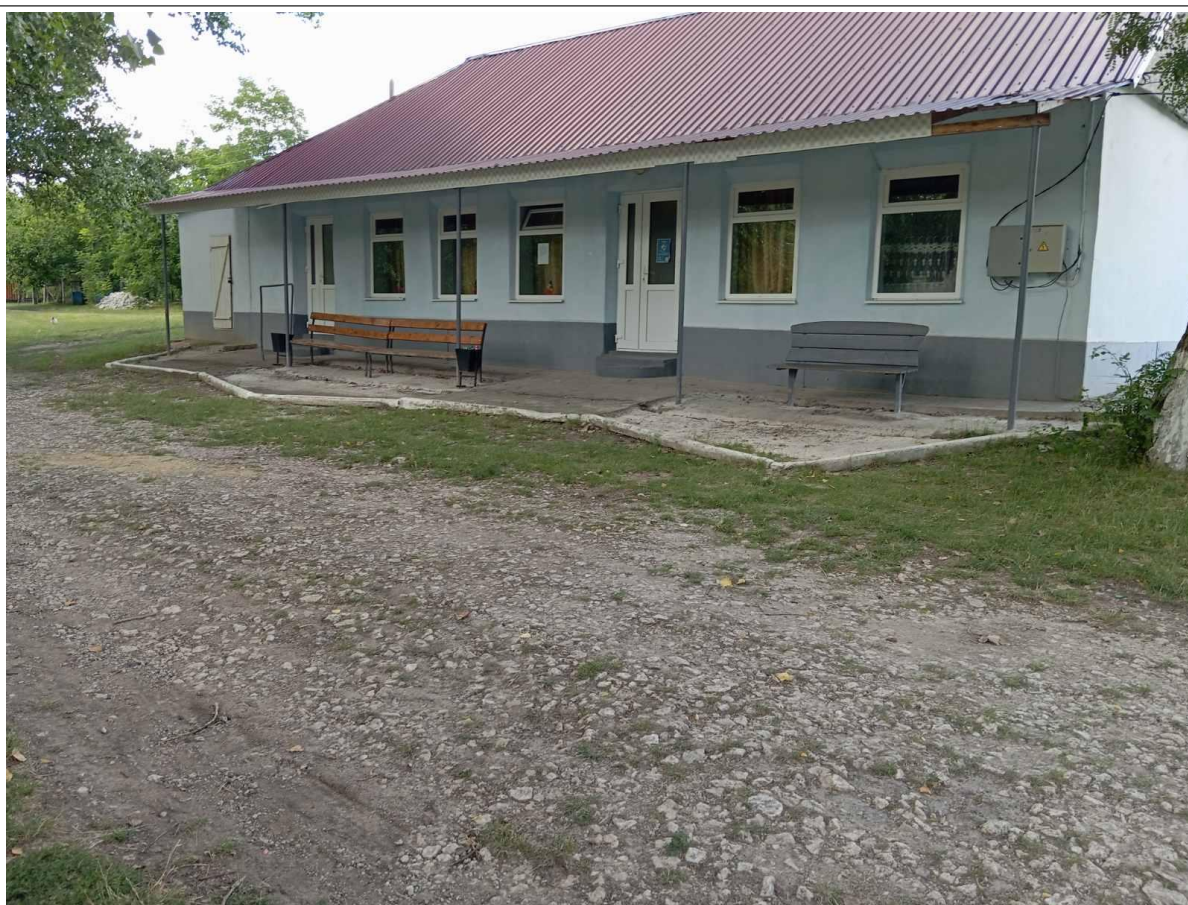
**Galerie - Intrare în clădire**

| Categorii | Indicatori | Date colectate |
|---|---|---|
| | La intrare sunt trepte: | Da, 2 trepte , Înălțime totală a treptelor/scărilor (cm)23 cm |

| | Dimensiuni ușă de intrare: | Dublă: 66 cm + 38 cm<br>Standard: lumina ușii duble trebuie să fie de minim 90 cm |
| | Prag ușă de intrare: | Prag exterior și interior cu înălțimile: 5 + 5 cm<br>Standard: pragul trebuie să fie de maxim 2 cm |
