# Formular de evaluare a condițiilor de accesibilitate a clădirilor publice

| Categorii | Indicatori | Date colectate |
|---|---|---|
| Instituția: | BESV nr. 17/29 Casa de Cultură s. Horești | |
| Tipul instituției: | Instituție culturală | |

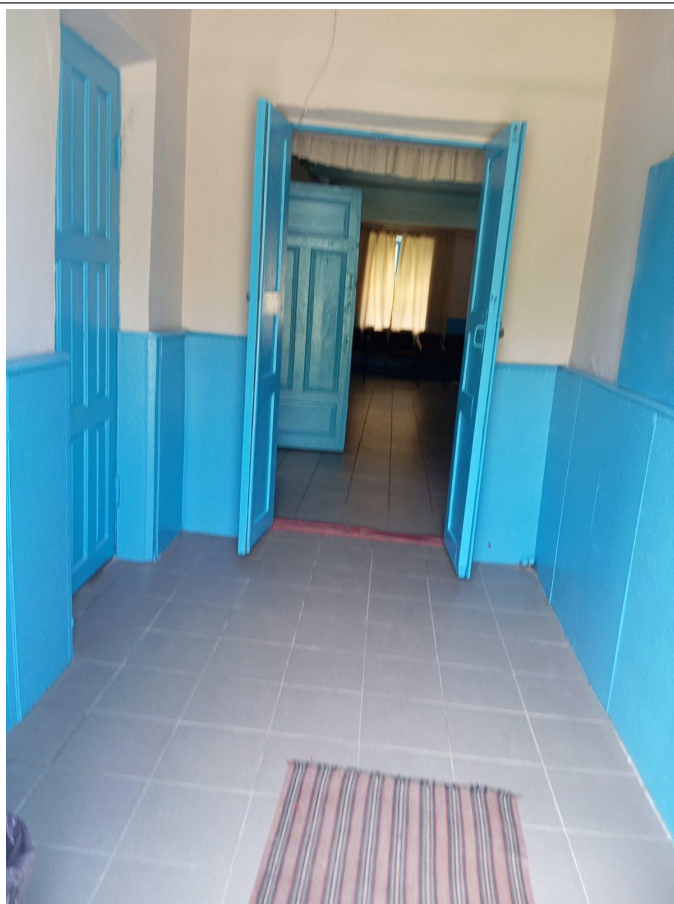
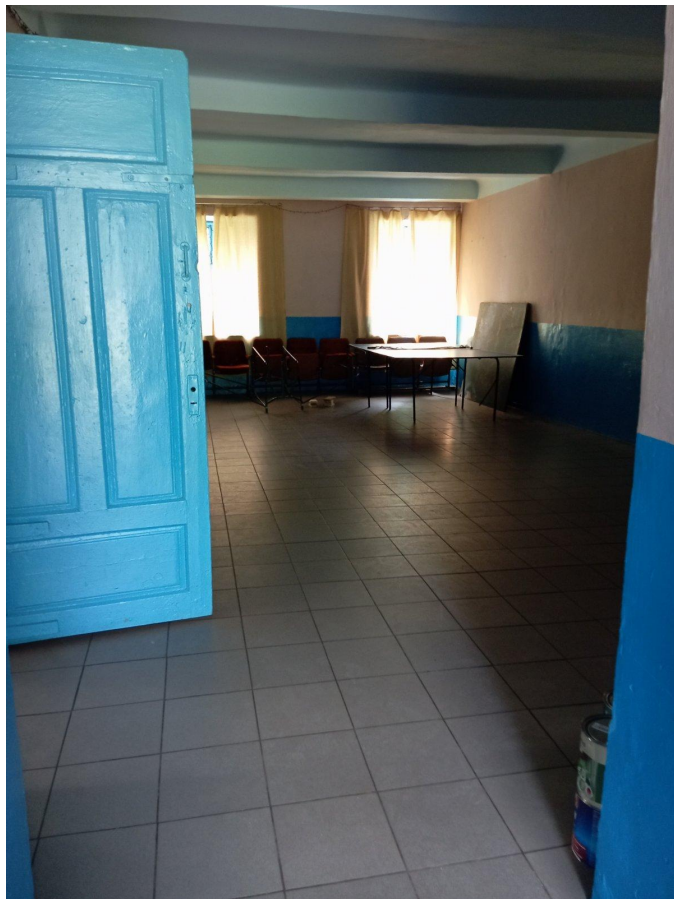
## **Galerie - Coridoare**

| Coridoare: | Da |
| Lățimea coridorului (în cel mai îngust loc) este peste 150 cm? | Da |
| Culori contrastante (este o diferență de culoare contrastantă (culori închise / culori deschise) între perete și podea): | Nu |
| Iluminare bună (lumină de zi și lumină artificială) pe hol și pe culoarele principale: | Parțial |
