# Formular de evaluare a condițiilor de accesibilitate a clădirilor publice

Echipa de evaluare: Asociația pentru Combaterea Izolării Informaționale "ECOU", Monitor de accesibilitate

| Categorii | Indicatori | Date colectate |
|---|---|---|
| Instituția: | BESV Taraclia nr. 8/37, Fosta grădiniță | |

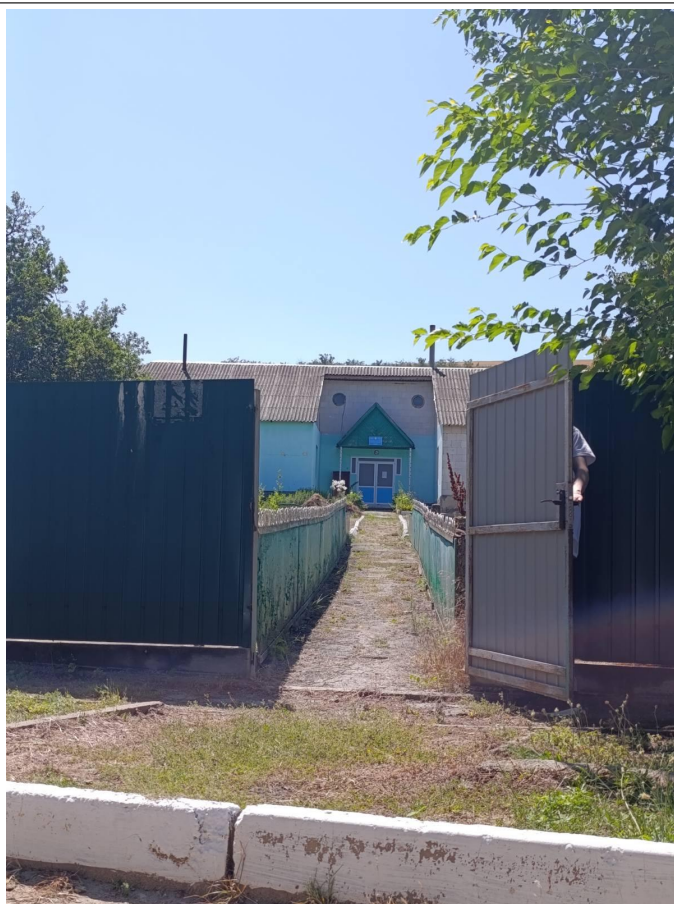
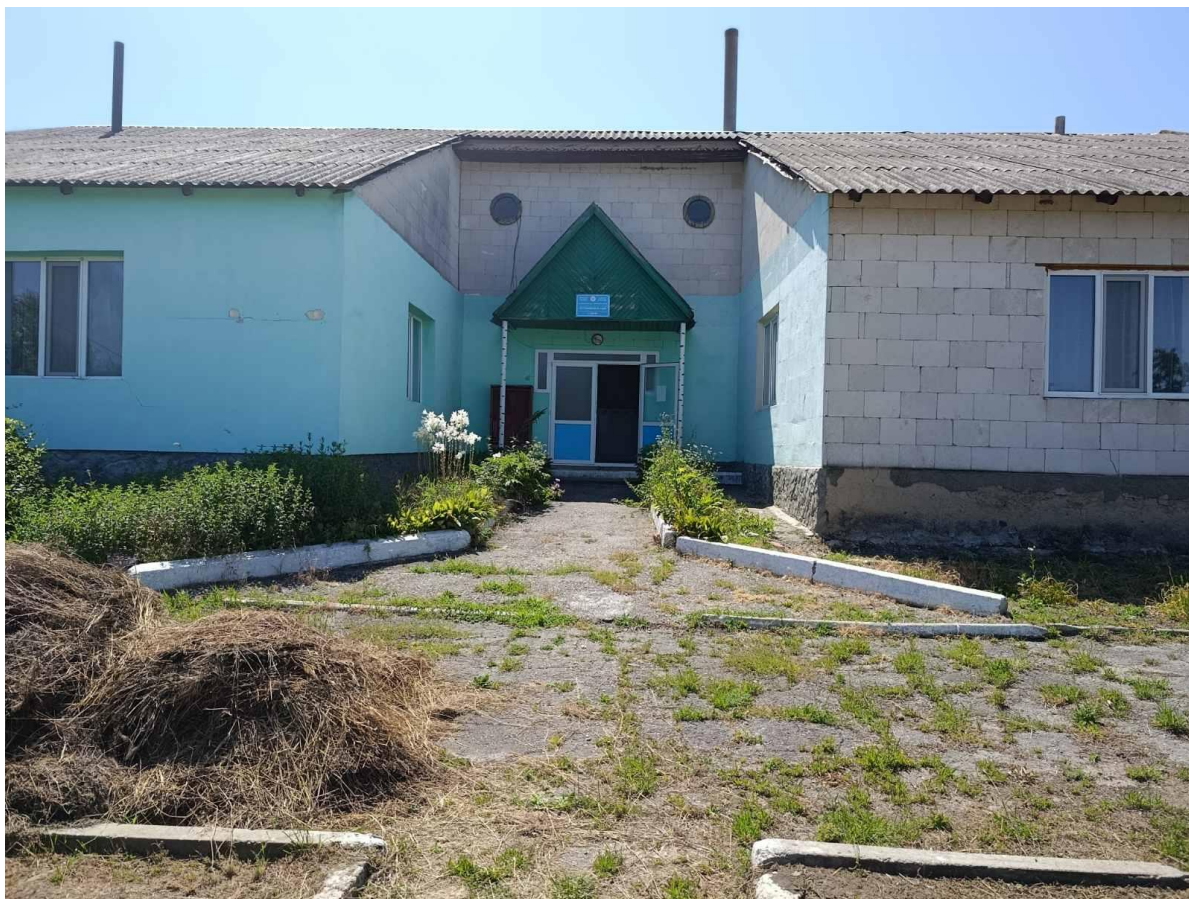
## Galerie - Căi de acces către clădire

| Drumurile/Căile de acces sunt: | Deteriorate |
| Trecerea de pe carosabil spre trotuar/clădire: | Abruptă |
| Prag poartă: | Da, are înălțimea: 4 cm |
| Borduri: | Da, 1 borduri , înălțimea:27 cm |

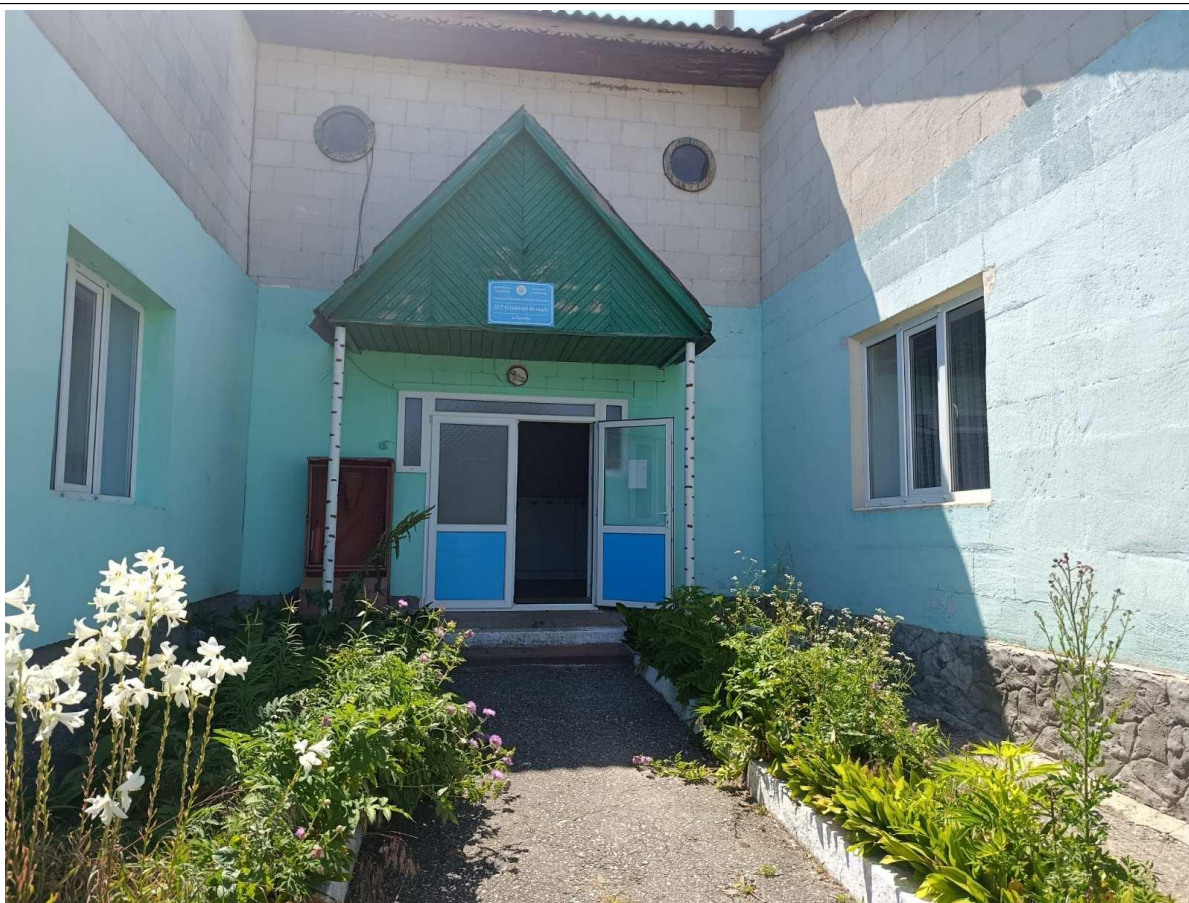
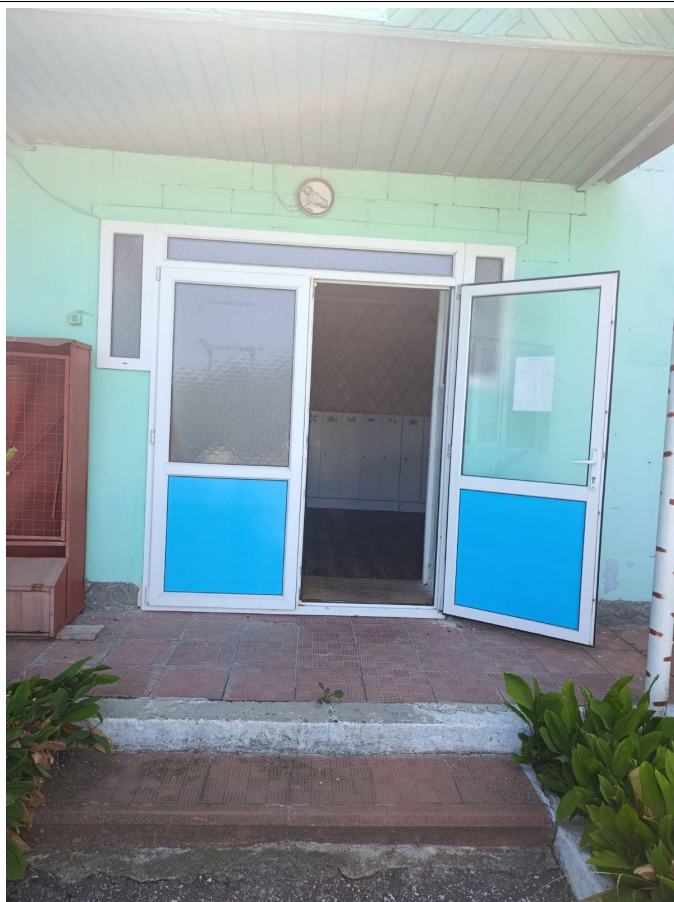
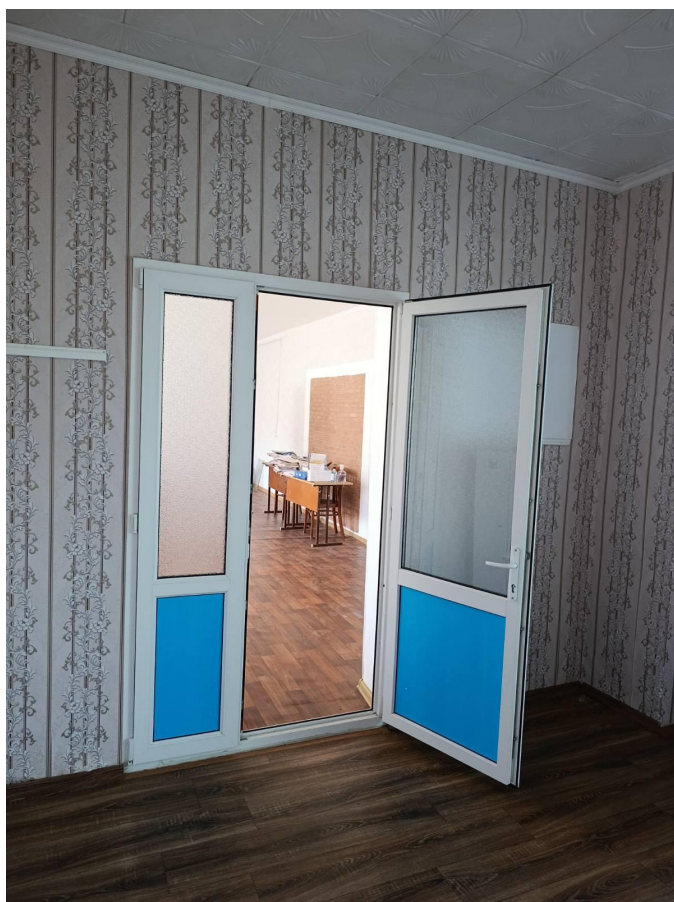
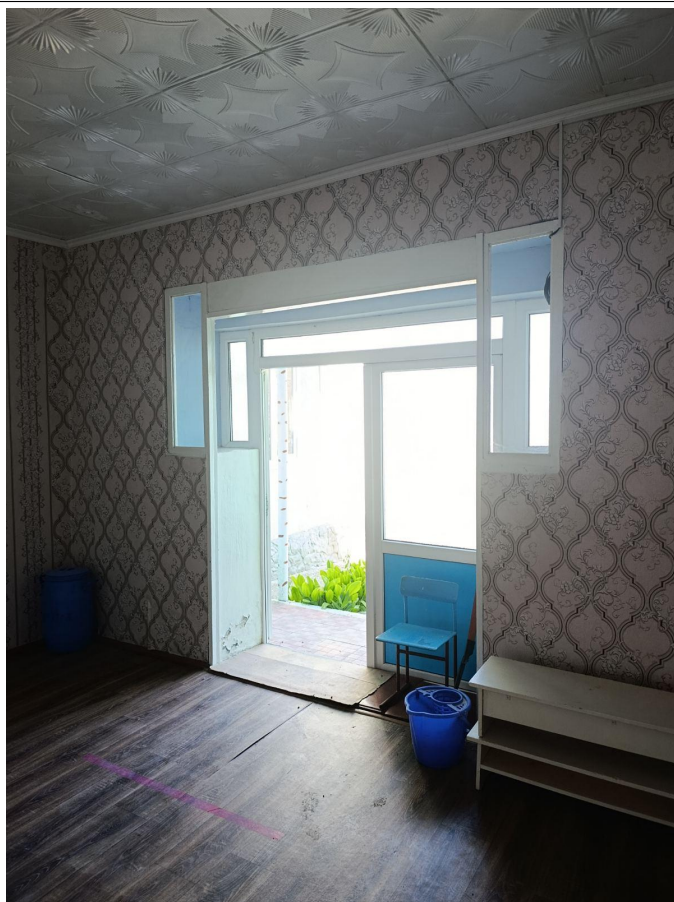
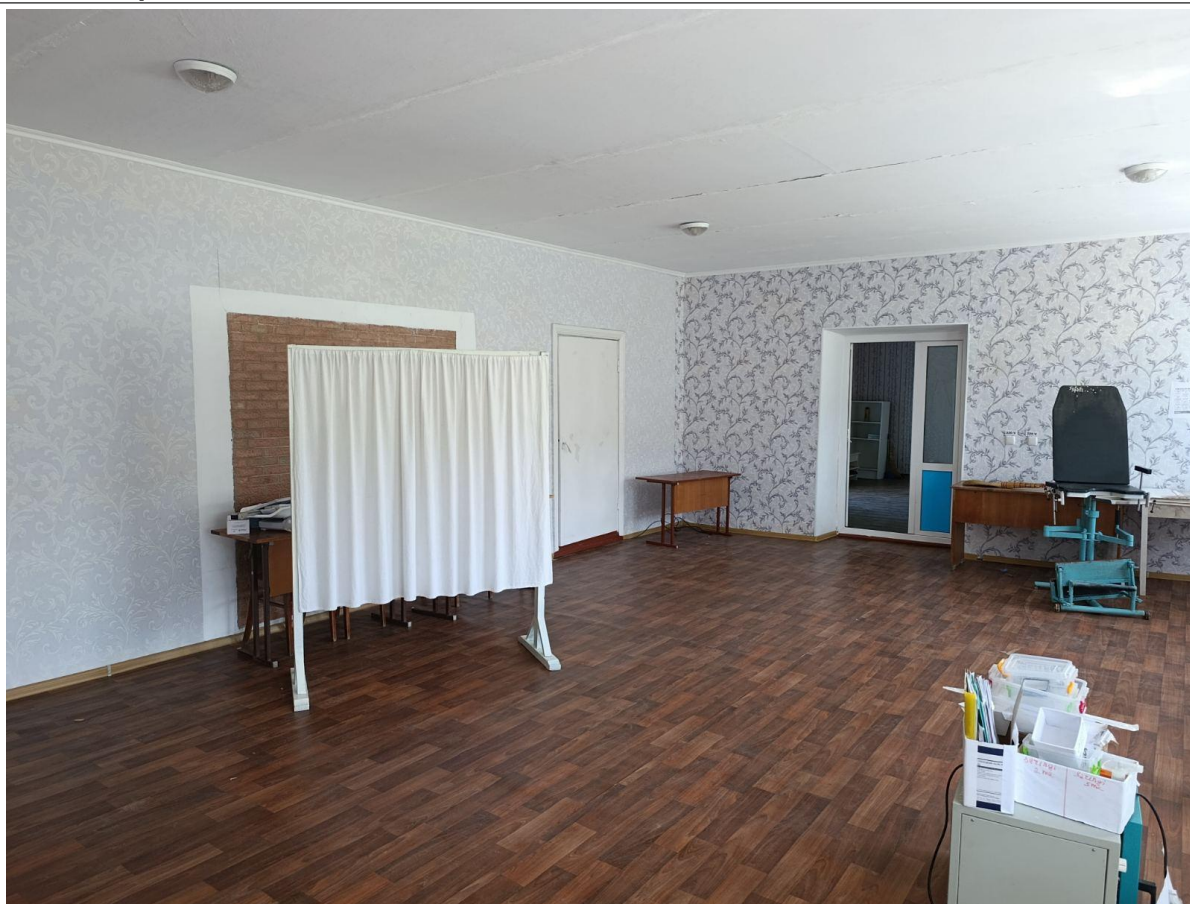
**Galerie - Intrare în clădire**

| La intrare sunt trepte: | Da, 2 trepte , Înălțime totală a treptelor/scărilor (cm)11 cm |
| Înălțimea pragului ușii (de la nivelul solului până la nivelul superior al pragului): | 22 cm<br>Standard: Se aplica regula de 1:12 |
| Dacă există trepte, sunt semnalate treptele cu elemente contrastante și/sau tactile: | Nu<br>Standard: prima și ultima treaptă trebuie semnalate în culori contrastante |

| Categorii | Indicatori | Date colectate |
|---|---|---|
| | Prag ușă de intrare: | Un prag cu înălțimea: 8 cm<br>Standard: pragul trebuie să fie de maxim 2 cm |
