# Formular de evaluare a condițiilor de accesibilitate a clădirilor publice

Data: 20-06-2025

| Categorii | Indicatori | Date colectate |
|---|---|---|
| Instituția: | BESV Iepureni nr. 8/9, Cămin cultural | |

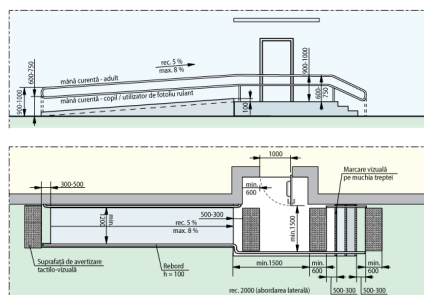
Fig. V.32.b Pampă de acces paralelă cu intrarea în clădire

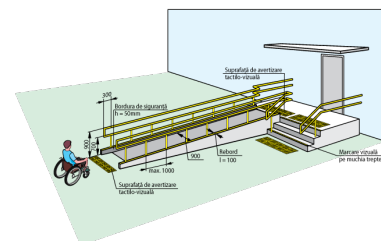
Fig. V.31.a Rampă de acces perpendiculară pe intrarea în clădire

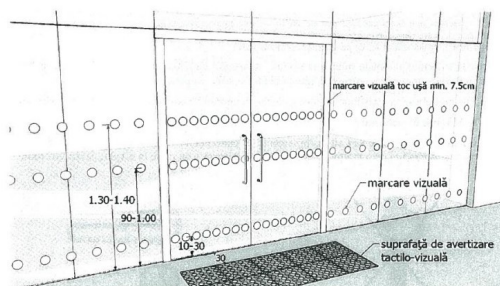
Fig. V.24. - Exemplu de conformare a suprafețelor vitrate în cadrul foi de ușă și realizarea contrastului vizual, atunci când ușa și suprafețele adiacente sunt vitrate

| Ușile de la intrare și din interiorul clădirii sunt dotate/marcate corespunzător cu semne contrastante: | Nu<br>Standard: este o diferență de culoare contrastantă (culori închise / culori deschise) între perete și podea |

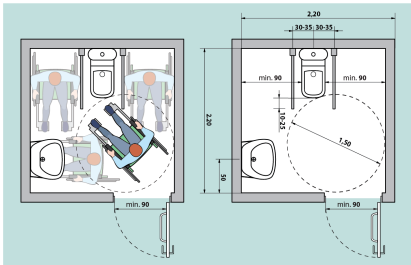
Fig. V.42.a Amenajarea unei cabine WC adaptate - tip A

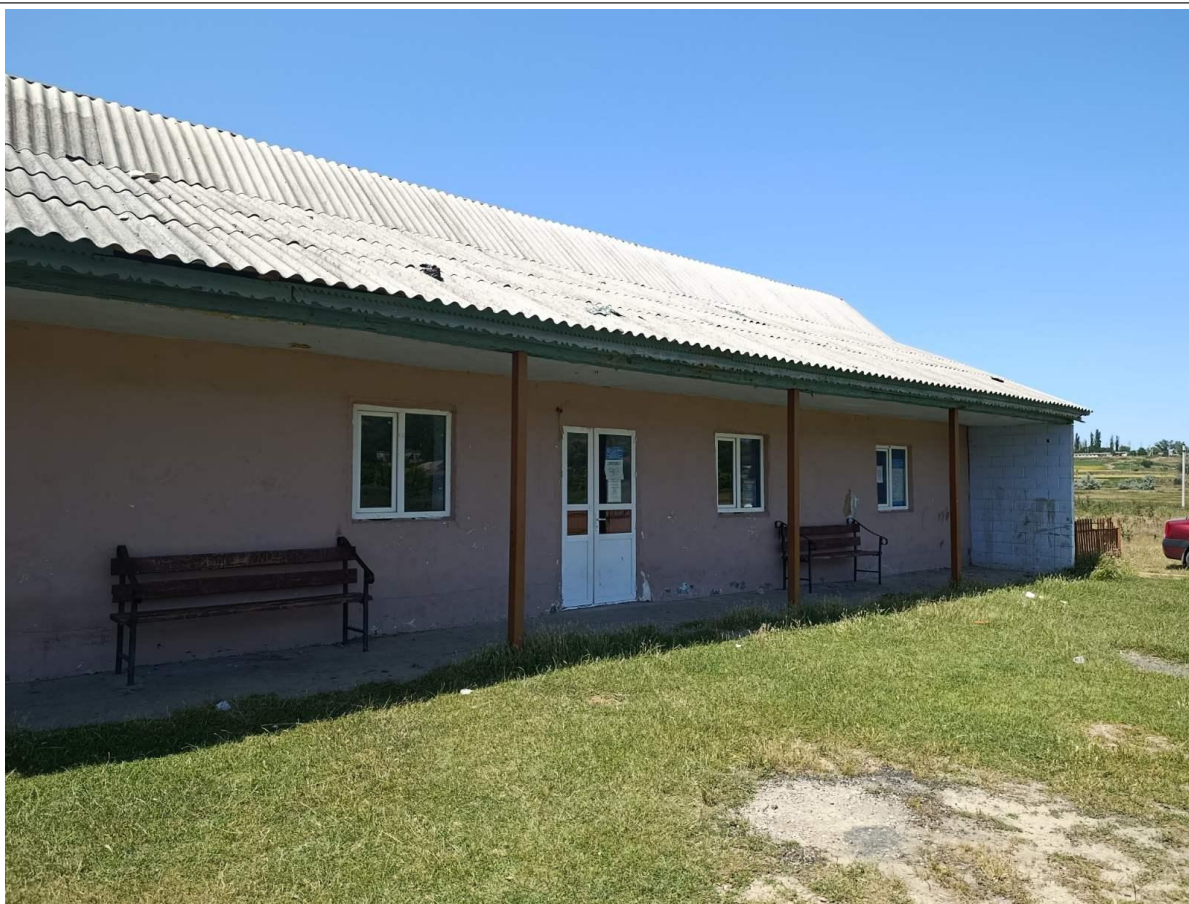
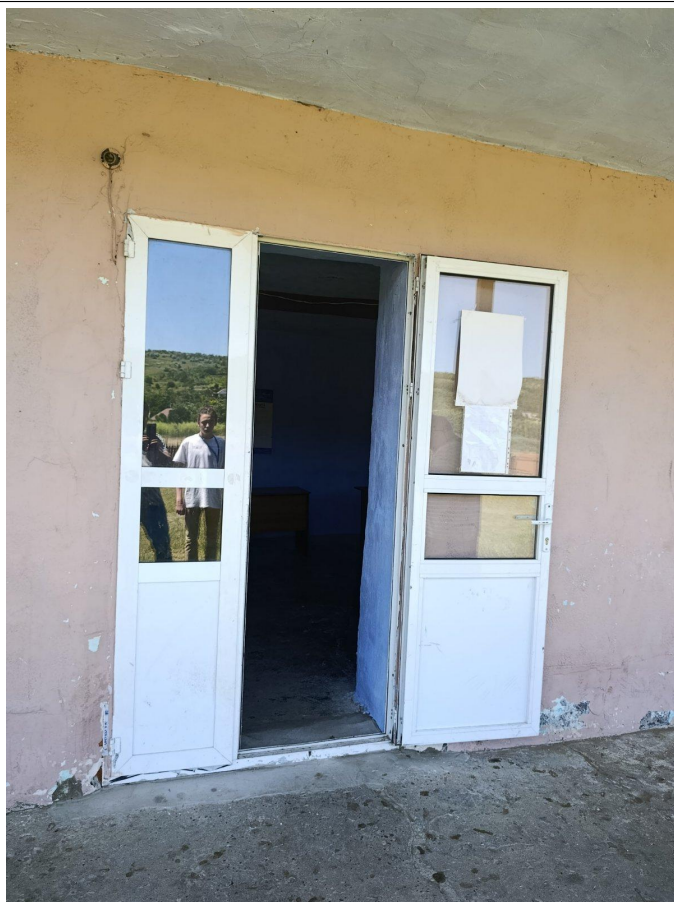
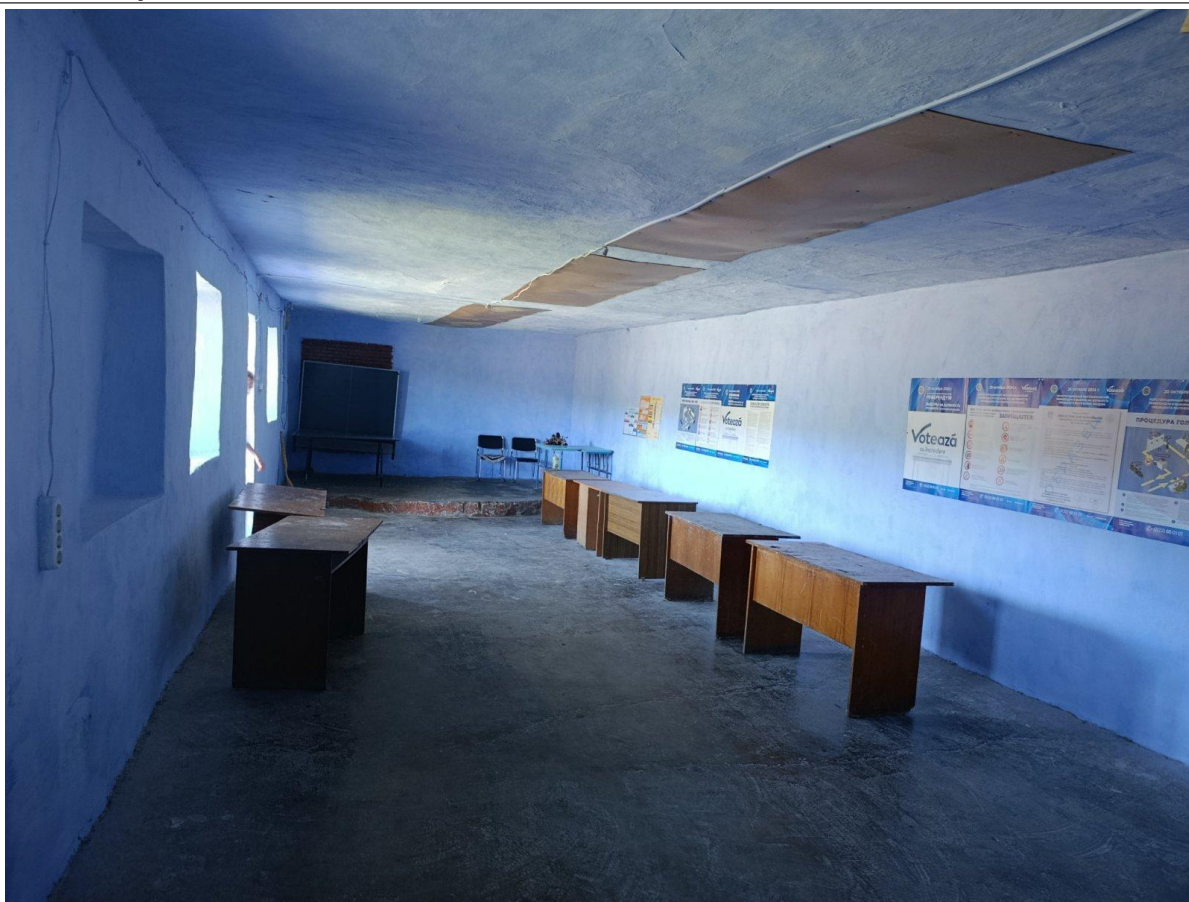
## Galerie - Intrare în clădire

| Intrarea în clădire este la nivelul solului: | Da |
| Ușa se deschide în interior sau exterior: | Exterior |

| Dimensiuni ușă de intrare: | Dublă: 70 cm + 45 cm<br>Standard: lumina ușii duble trebuie să fie de minim 90 cm<br>Ușa mică din cea dublă se deschide |
| Prag ușă de intrare: | Un prag cu înălțimea: 7 cm<br>Standard: pragul trebuie să fie de maxim 2 cm |
