# Formular de evaluare a condițiilor de accesibilitate a clădirilor publice

Data: **18-07-2025**

| Categorii | Indicatori | Date colectate |
|---|---|---|
| Instituția: | BESV 36/30 Școala media | |

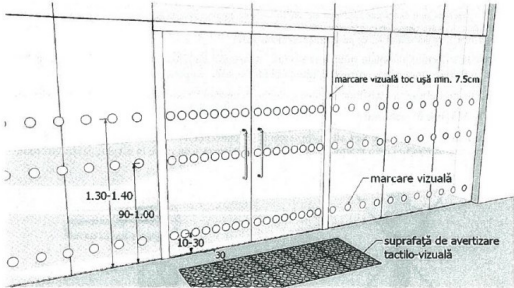
| Categorii | Indicatori | Date colectate |
|---|---|---|
| | Fig. V.24. – Exemplu de conformare a suprafețelor vitrate în cadrul foii de ușă și realizarea contrastului vizual, atunci când ușa și suprafețele adiacente sunt vitrate | |

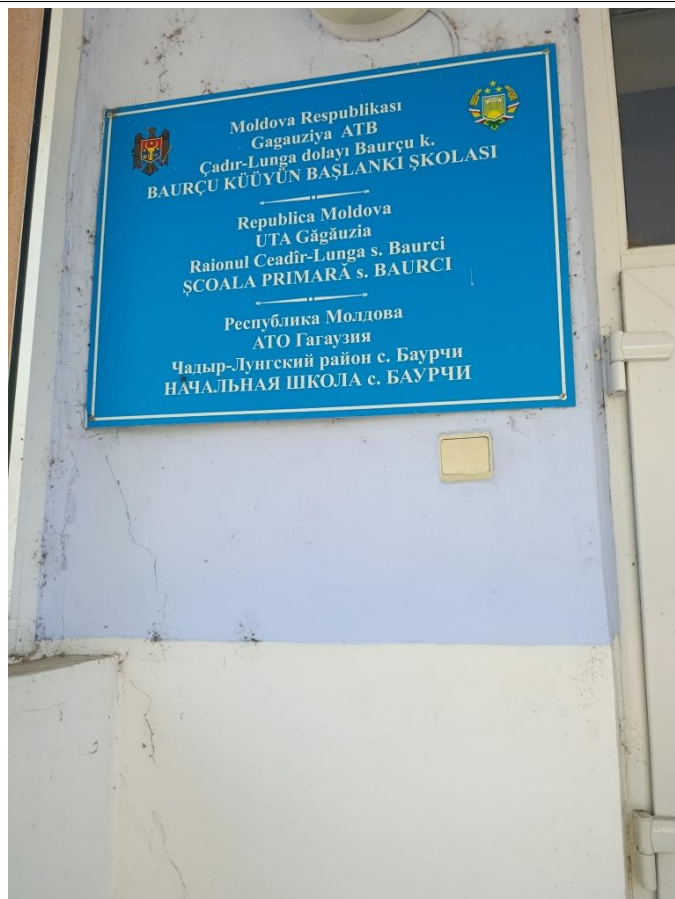
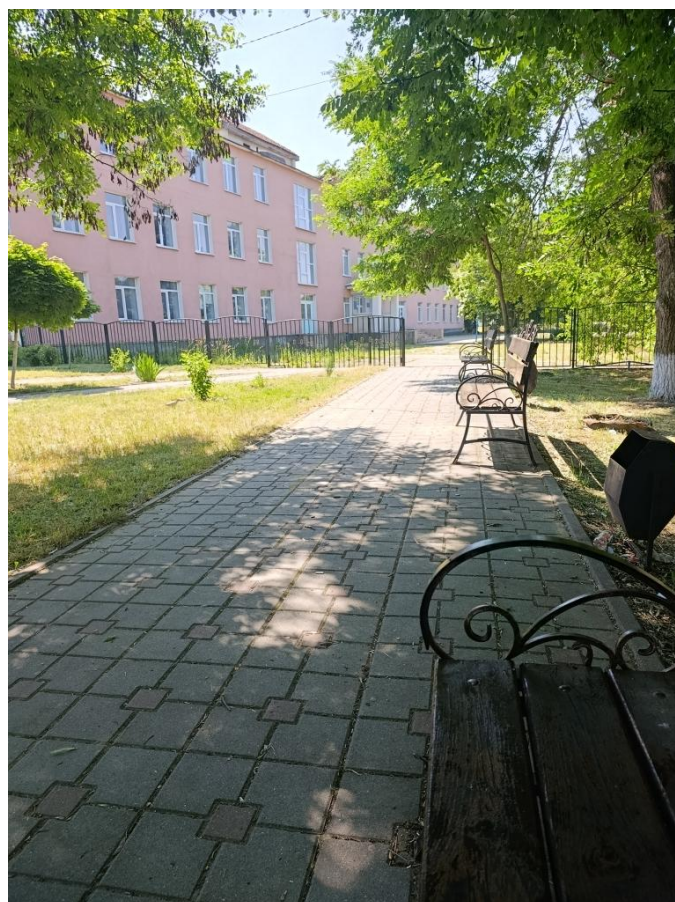
## Galerie - Căi de acces către clădire

| Tip înveliș: | Asfalt |
| Drumurile/Căile de acces sunt: | Calitative |
| Trecerea de pe carosabil spre trotuar/clădire: | Lină |
| Poartă intrare: | Da, are lățimea: 250 cm |
| Prag poartă: | Da, are înălțimea: 40 cm |

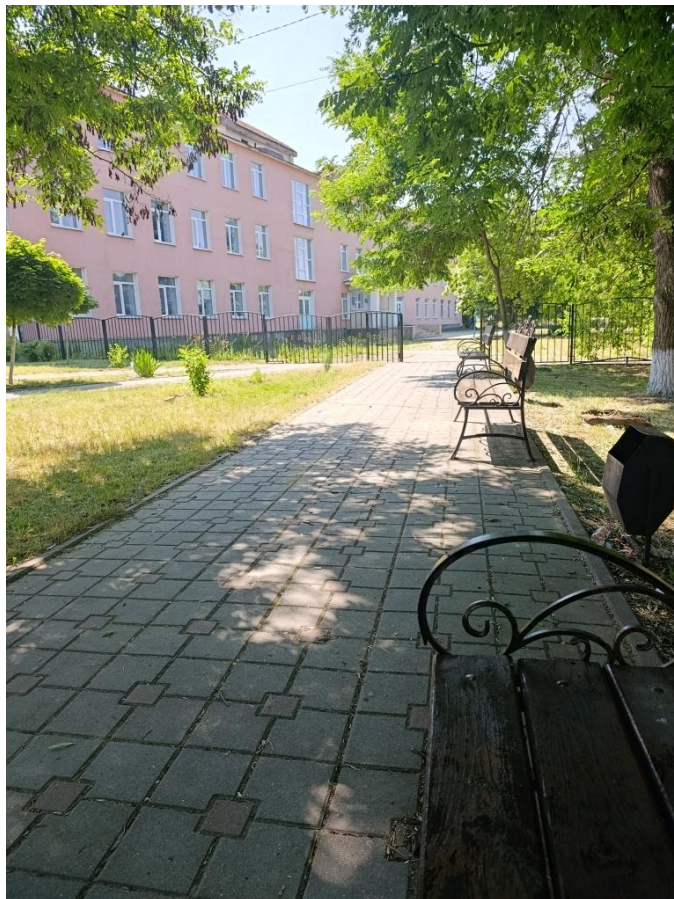
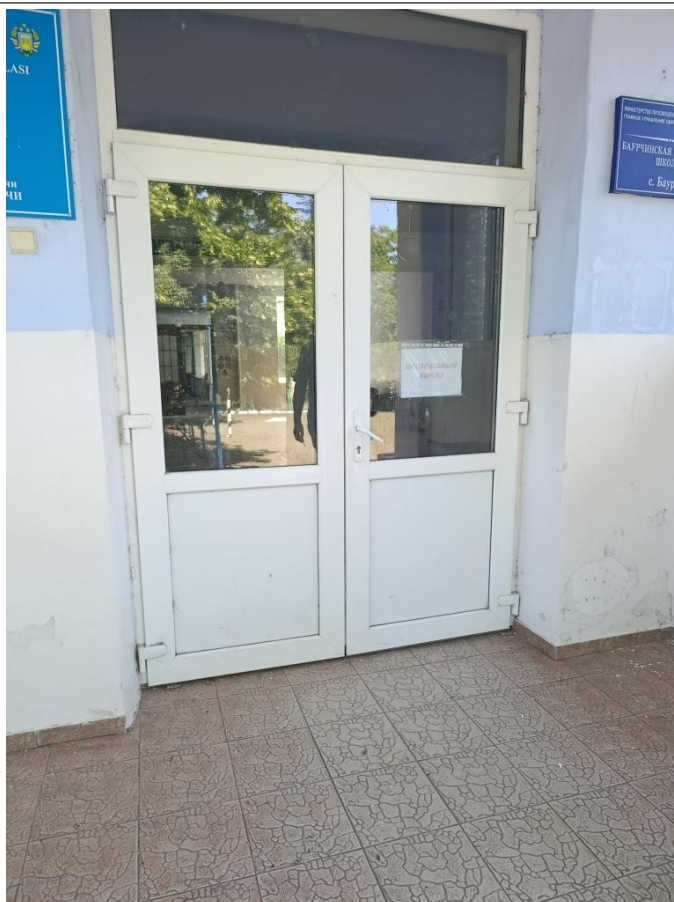
## Galerie - Uși

| Dimensiuni ușă de intrare: | Dublă: 80 cm + 80 cm<br>Standard: lumina ușii duble trebuie să fie de minim 90 cm |
| Prag ușă de intrare: | Un prag cu înălțimea: 4 cm<br>Standard: pragul trebuie să fie de maxim 2 cm |
| Ușile de la intrare și din interiorul clădirii sunt dotate/marcate corespunzător cu semne contrastante: | Nu<br>Standard: este o diferență de culoare contrastantă (culori închise / culori deschise) între perete și podea |
