# Formular de evaluare a condițiilor de accesibilitate a clădirilor publice

| Categorii | Indicatori | Date colectate |
|---|---|---|
| Adresa, strada, nr.: | str Svobodi 22 | |
| Instituția: | BESV 36/42 Casa de Cultura | |

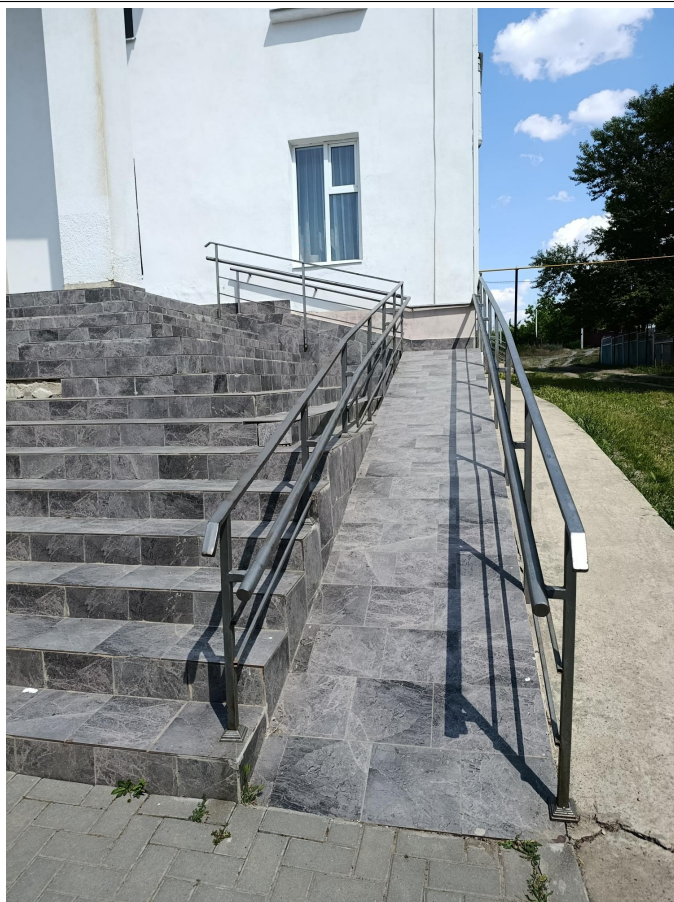
## Galerie - Intrare în clădire

| La intrare sunt trepte: | Da, 14 trepte , Înălțime totală a treptelor/scărilor (cm)18 cm |
| Înălțimea pragului ușii (de la nivelul solului până la nivelul superior al pragului): | 3 cm<br>Standard: Se aplica regula de 1:10 |

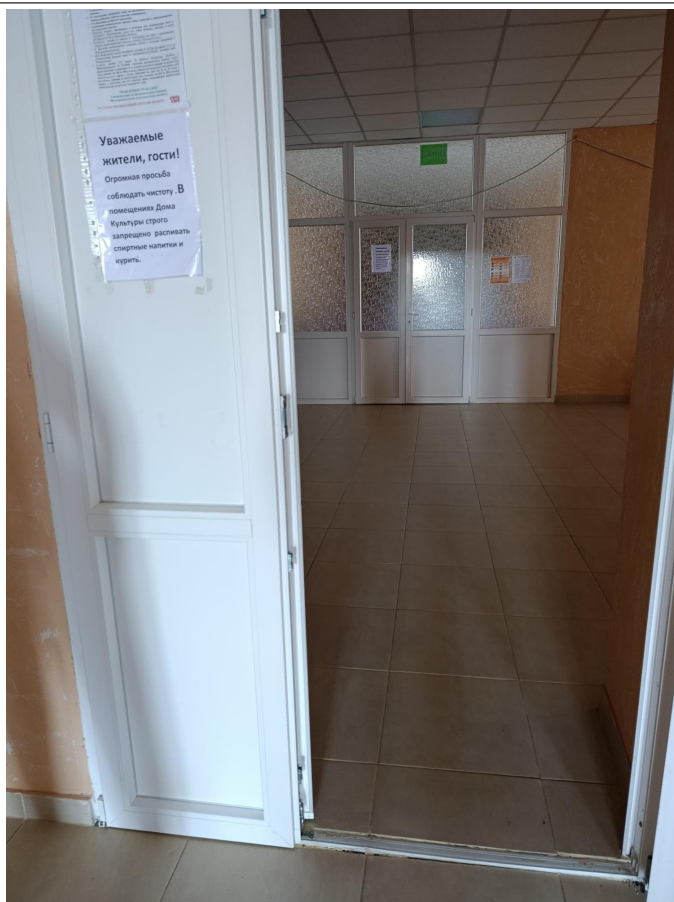
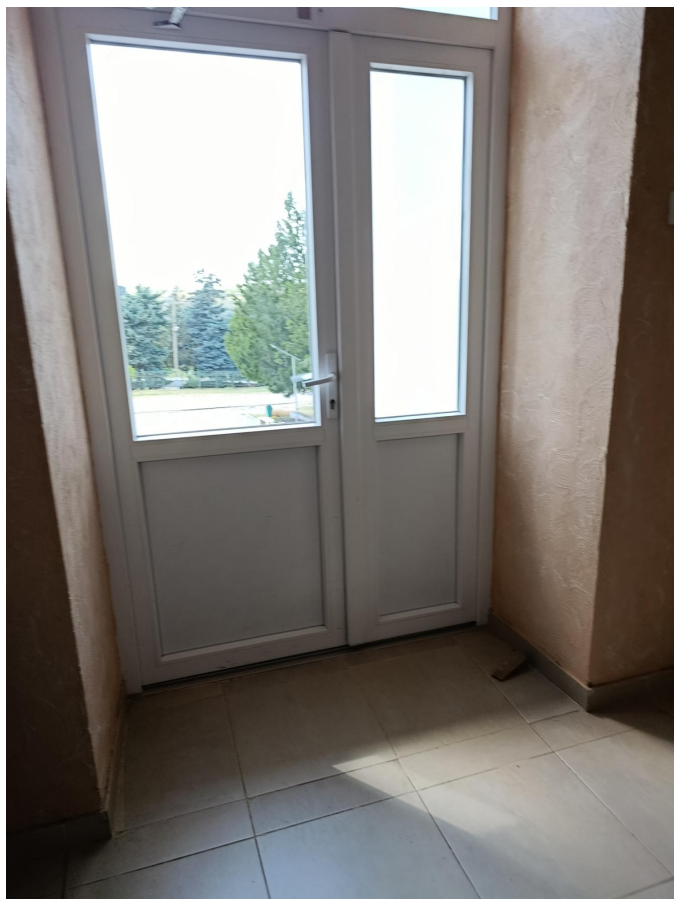
## Galerie - Uși

| Dimensiuni ușă de intrare: | Dublă: 80 cm + 50 cm<br>Standard: lumina ușii duble trebuie să fie de minim 90 cm |
| Prag ușă de intrare: | Un prag cu înălțimea: 3 cm<br>Standard: pragul trebuie să fie de maxim 2 cm |

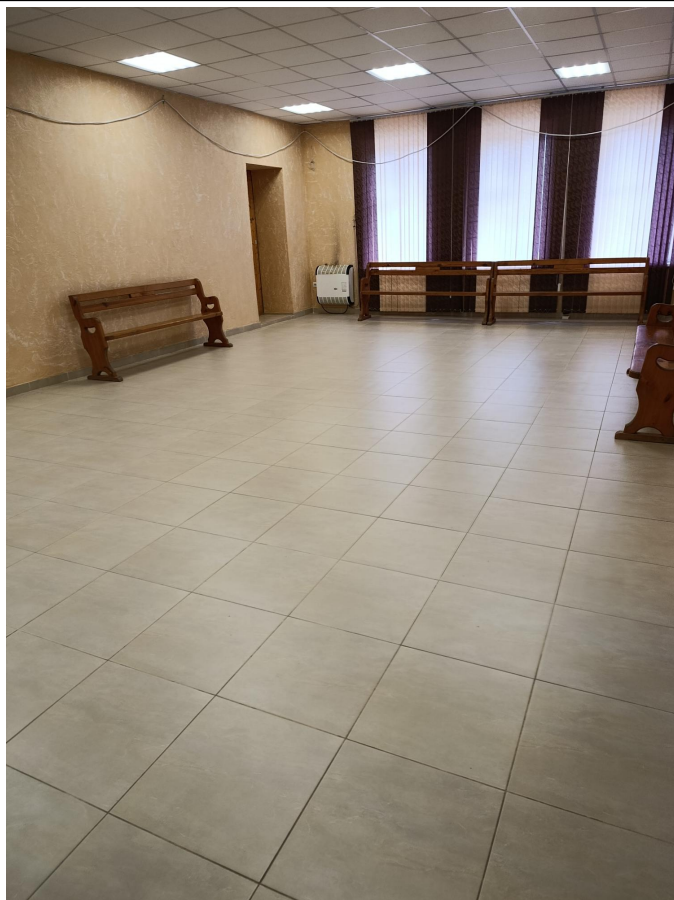
**Galerie - Sala de prestare a serviciului**

| Categorii | Indicatori | Date colectate |
|---|---|---|
| | Dacă sala este la etaj, atunci există un ascensor/elevator: | Nu . Nu există opțiune alternativă pentru a urca la etaj |
| | În sală este spațiu de manevră pentru un scaun rulant cu diagonala minimă de 140 cm: | Nu |
