# Formular de evaluare a condițiilor de accesibilitate a clădirilor publice

| Categorii | Indicatori | Date colectate |
|---|---|---|
| Adresa, strada, nr.: | Vasile Lupu 14 | |
| Instituția: | Gimnaziul nr. 86-BESV 1/107 | |

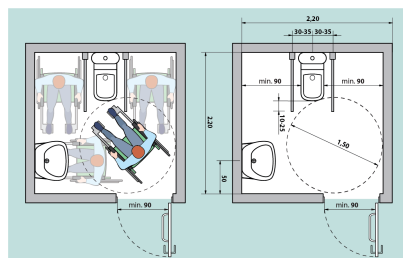
Fig. V.42a Amenajarea unei cabine WC adaptate - tip A

| Dimensiuni grup sanitar: | 250 cm x 90 cm<br>Standard: minim 160 x 180 cm |
| Dimensiuni cabină WC: | 250 cm x 87 cm<br>Standard: minim 160 x 180 cm |
| Vasul WC are bare de suport: | Nu |

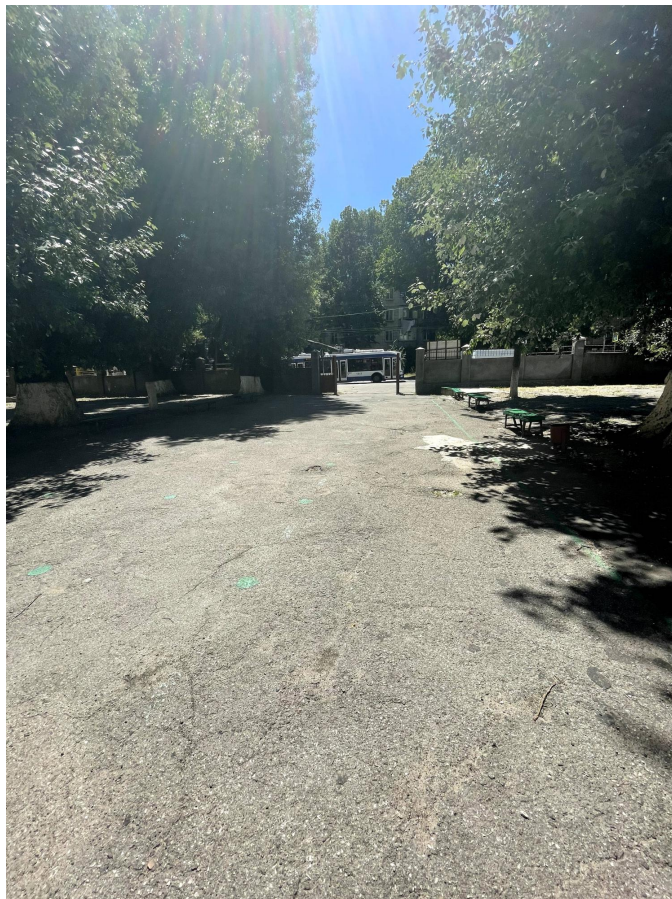
## **Galerie - Căi de acces către clădire**

| Drumurile/Căile de acces sunt: | Deteriorate |

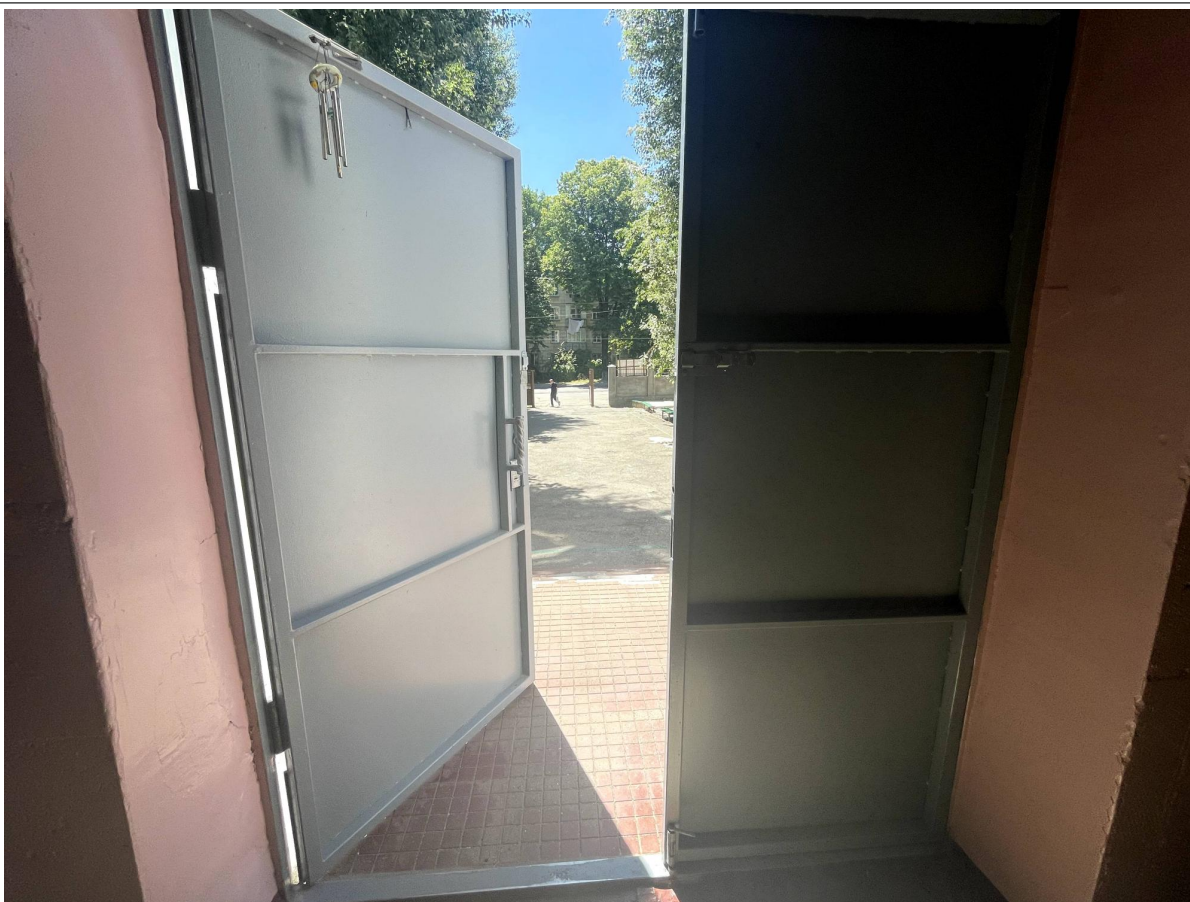
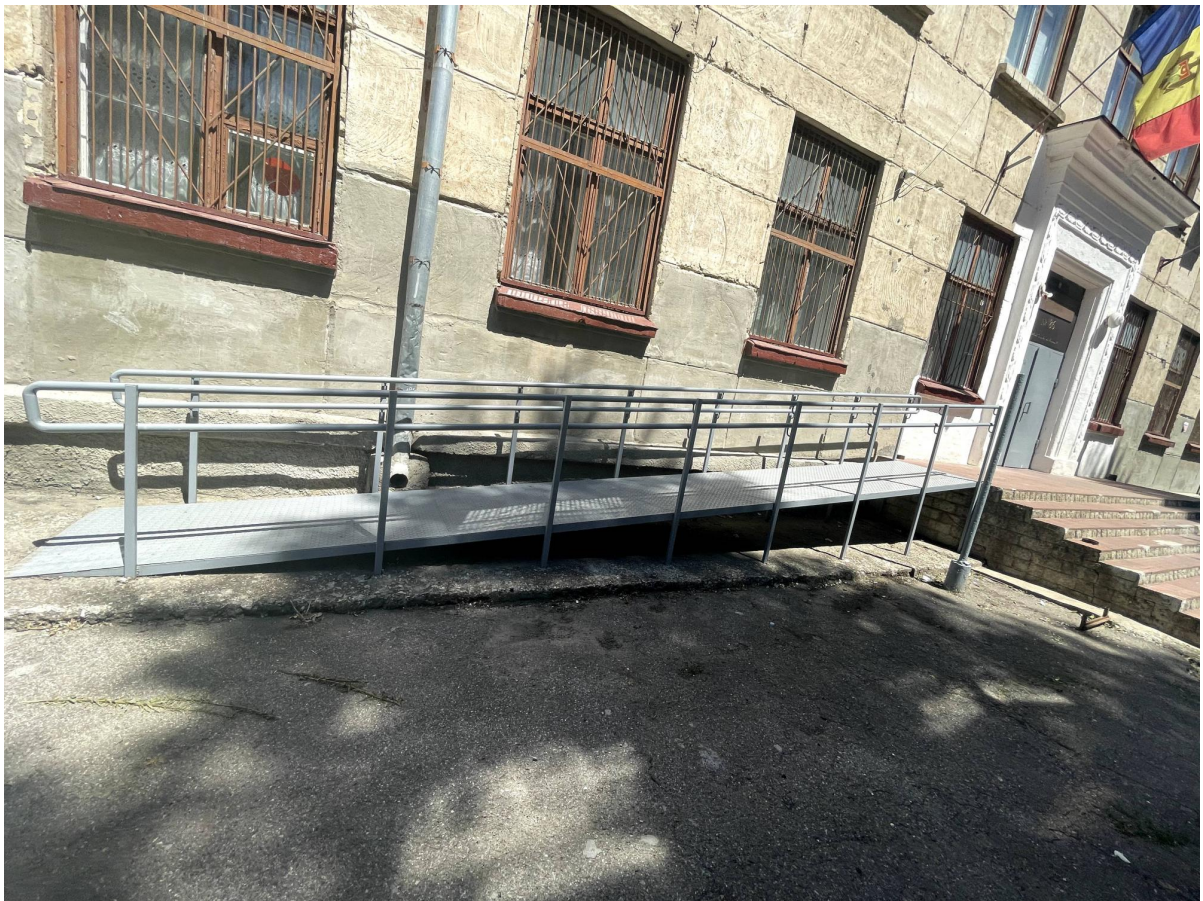
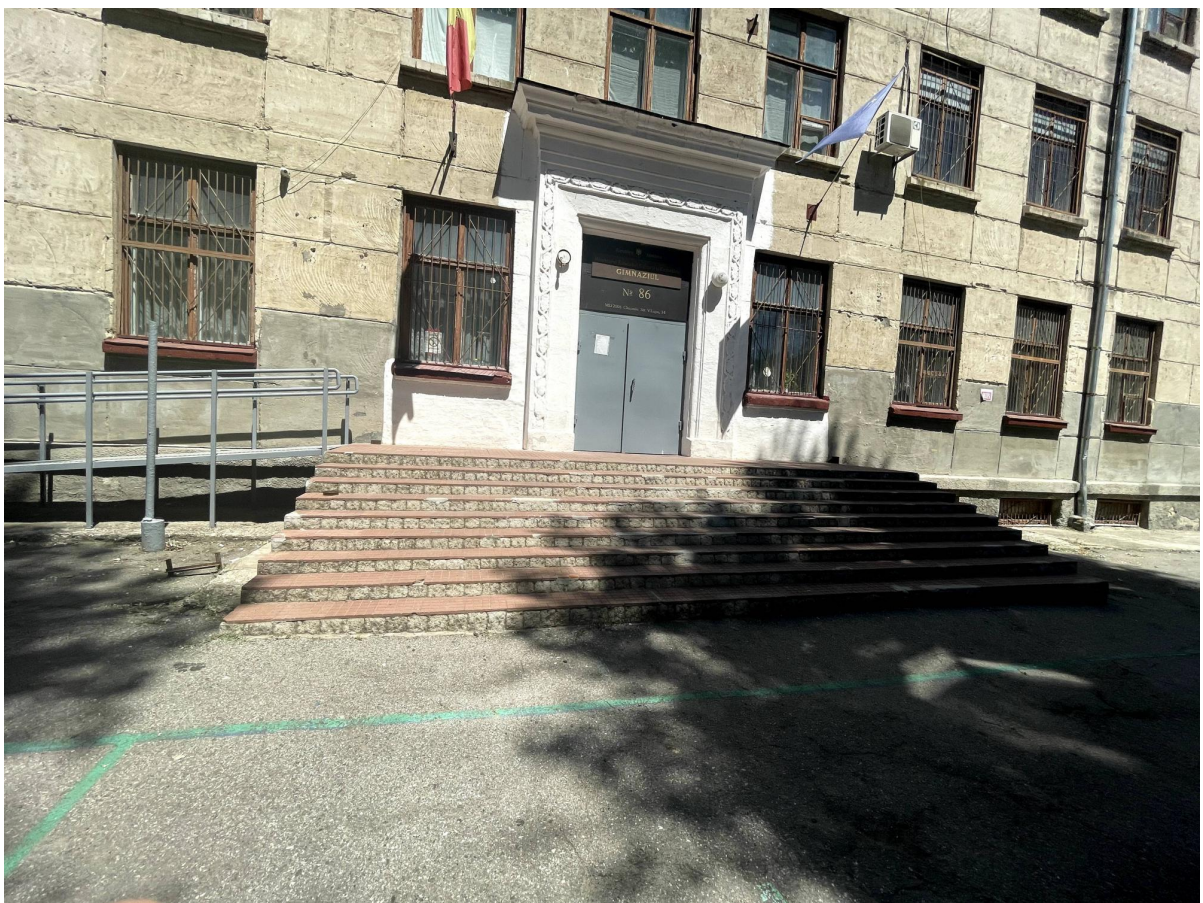
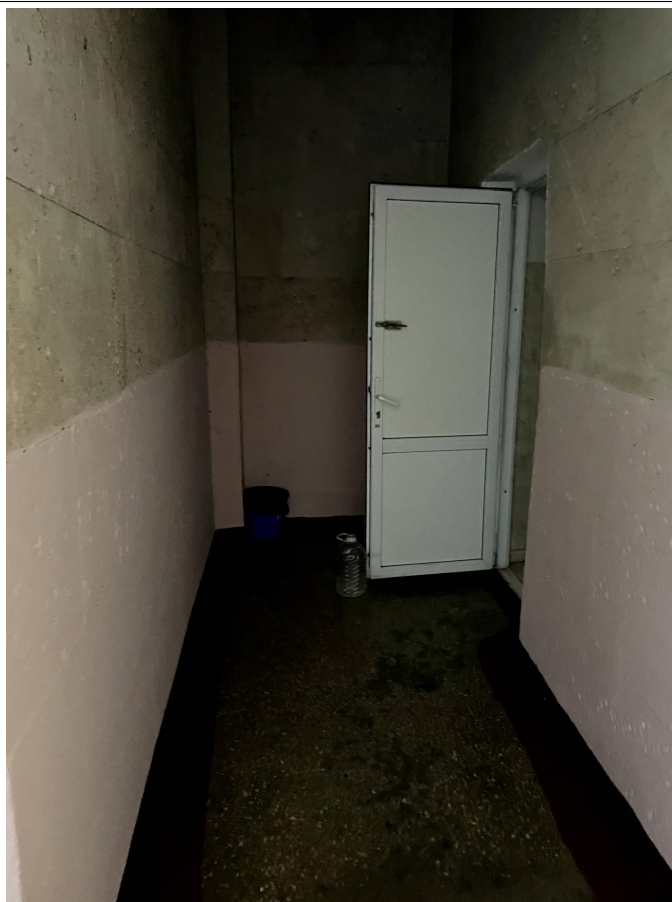
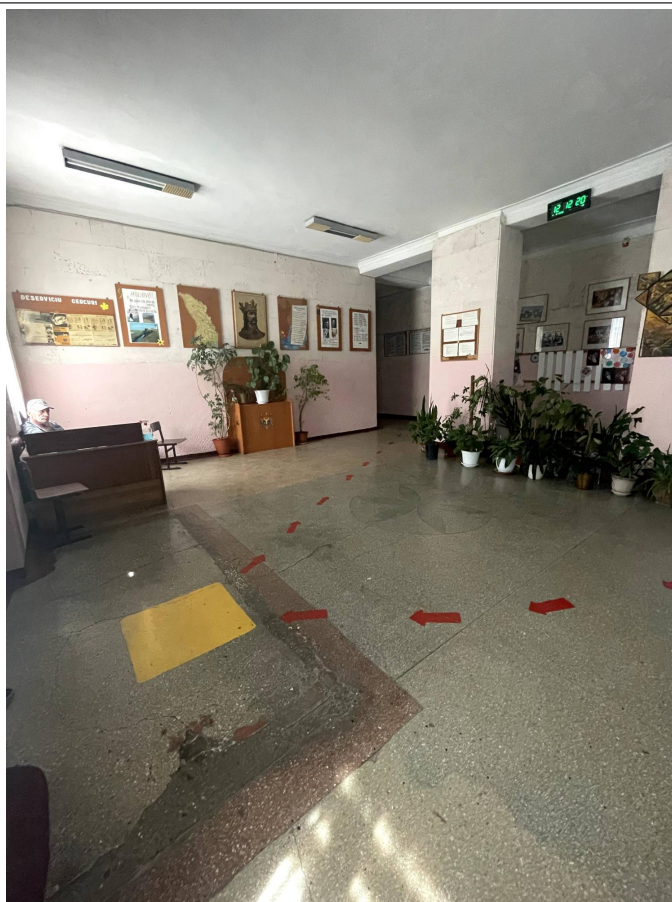
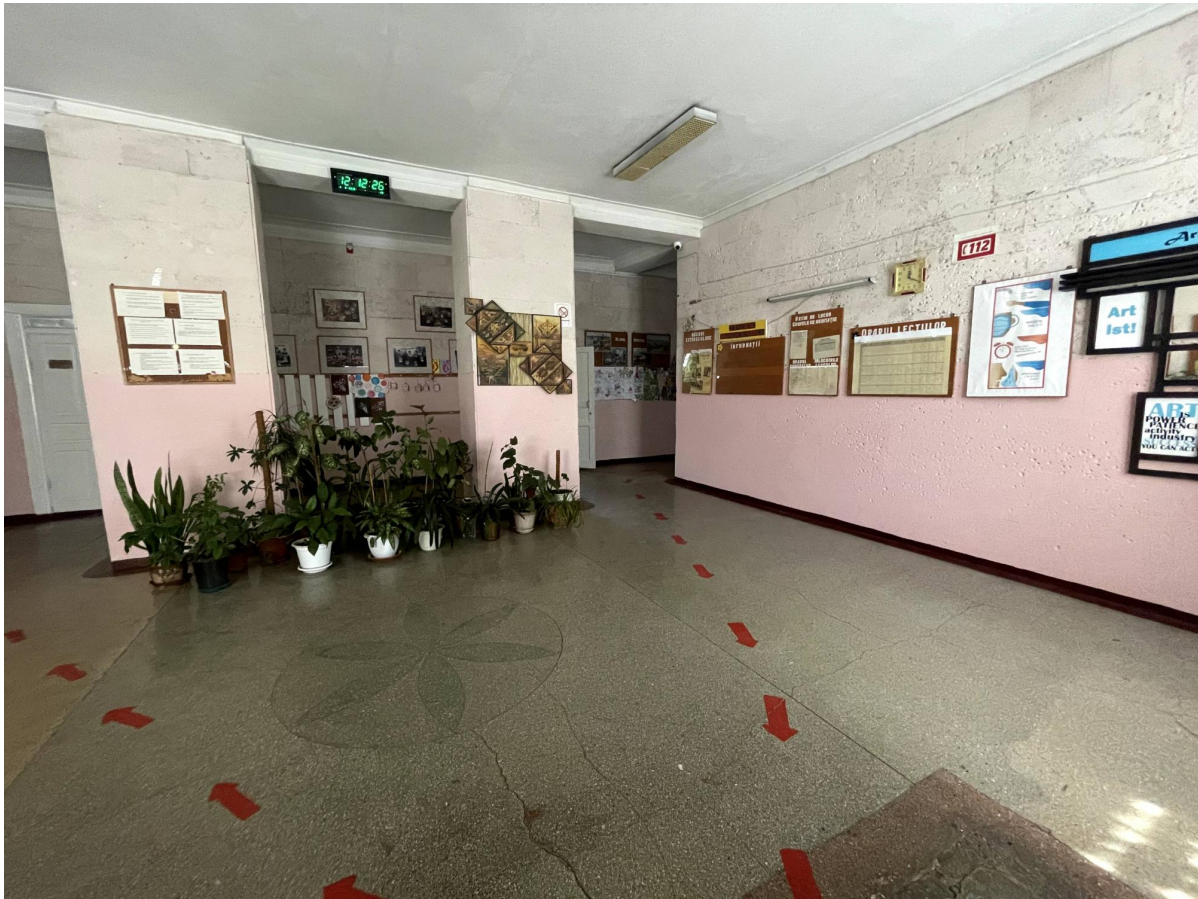
## **Galerie - Intrare în clădire**

| La intrare sunt trepte: | Da, 9 trepte , Înălțime totală a treptelor/scărilor (cm)117 cm |
| Înălțimea pragului ușii (de la nivelul solului până la nivelul superior al pragului): | 117 cm<br>! Pentru h - până în 20 cm - se aplica regula de 1:10<br>! La fiecare 9 m de cm x 140 cm |
| Dacă există trepte, sunt semnalate treptele cu elemente contrastante și/sau tactile: | Nu<br>Standard: prima și ultima treaptă trebuie semnalate în culori contrastante |

| Dimensiuni ușă de intrare: | Dublă: 95 cm + 75 cm<br>Standard: lumina ușii duble trebuie să fie de minim 90 cm<br>Ușa mică din cea dublă se deschide |
| Prag ușă de intrare: | Prag exterior și interior cu înălțimile: 3 + 3 cm<br>Standard: pragul trebuie să fie de maxim 2 cm |

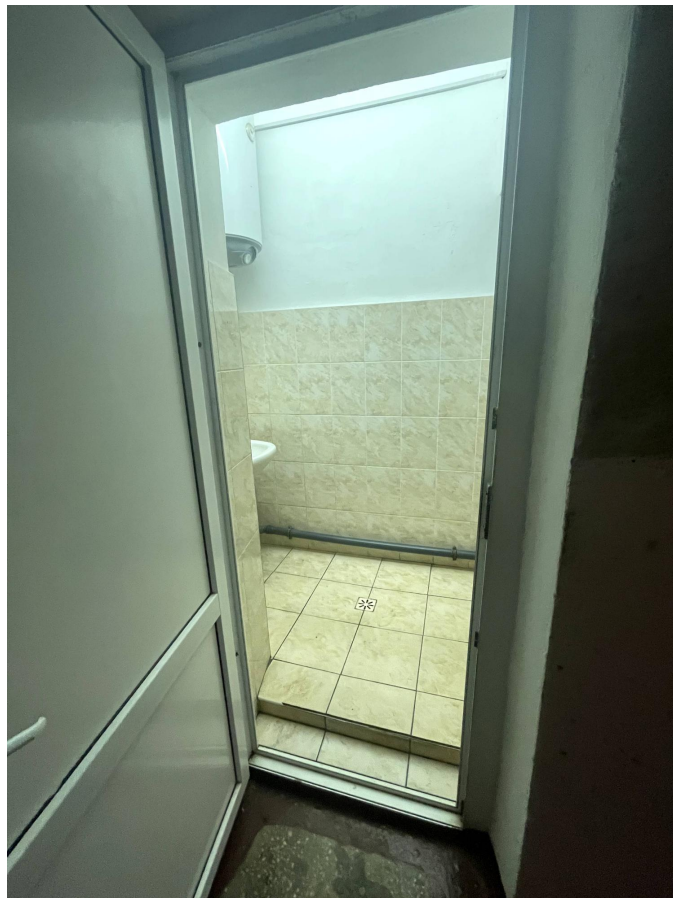
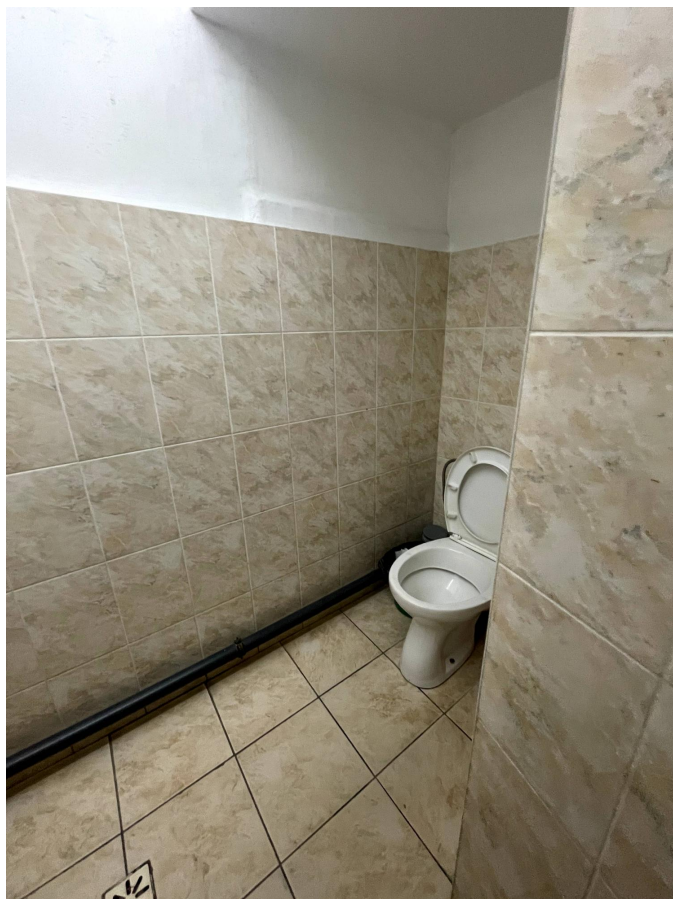
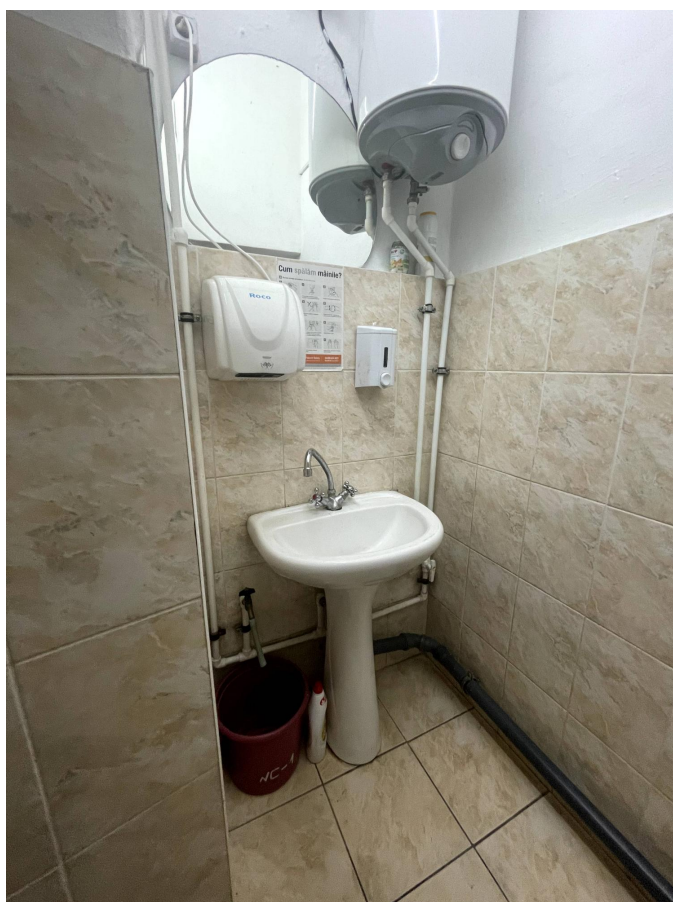
**Galerie - Grup sanitar**

| Ușa de intrare WC interior, lățime: | 70 cm<br>Standard: ușa trebuie să fie de minim 90 cm |
| Prag ușă de intrare: | Prag cu înălțimea: 12 cm<br>Standard: maxim 2 cm |

| Categorii | Indicatori | Date colectate |
|---|---|---|
| | Este uscător de mâini: | Da , se află lângă lavoar , la înălțimea de: 122 cm<br>Standard: maxim 100 cm |
