# Formular de evaluare a condițiilor de accesibilitate a clădirilor publice

| Categorii | Indicatori | Date colectate |
|---|---|---|
| Adresa, strada, nr.: | Str. Cornului 3 | |
| Instituția: | Instituția de educație timpurie nr. 157-BESV 1/104 | |

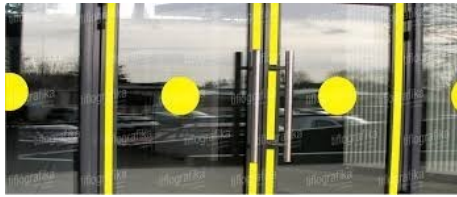
| Categorii | Indicatori | Date colectate |
|---|---|---|
| | Fig. V.23. – Exemplu de conformare a suprafețelor vitrate în cadrul foii de ușă și realizarea contrastului vizual | |

| Categorii | Indicatori | Date colectate |
|---|---|---|
| | Ușile de la intrare și din interiorul clădirii sunt dotate/marcate corespunzător cu semne contrastante: | Nu<br>Standard: este o diferență de culoare contrastantă (culori închise / culori deschise) între perete și podea |
| | Fig. V.24. – Exemplu de conformare a suprafețelor vitrate în cadrul foii de ușă și realizarea contrastului vizual, atunci când ușa și suprafețele adiacente sunt vitrate | |

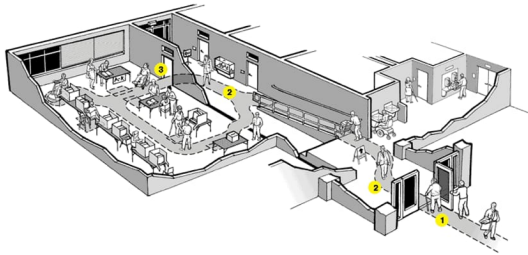
| Categorii | Indicatori | Date colectate |
|---|---|---|
| | Culori contrastante pentru sală: | Nu<br>Standard: este o diferență de culoare contrastantă (culori închise / culori deschise) între perete și podea |

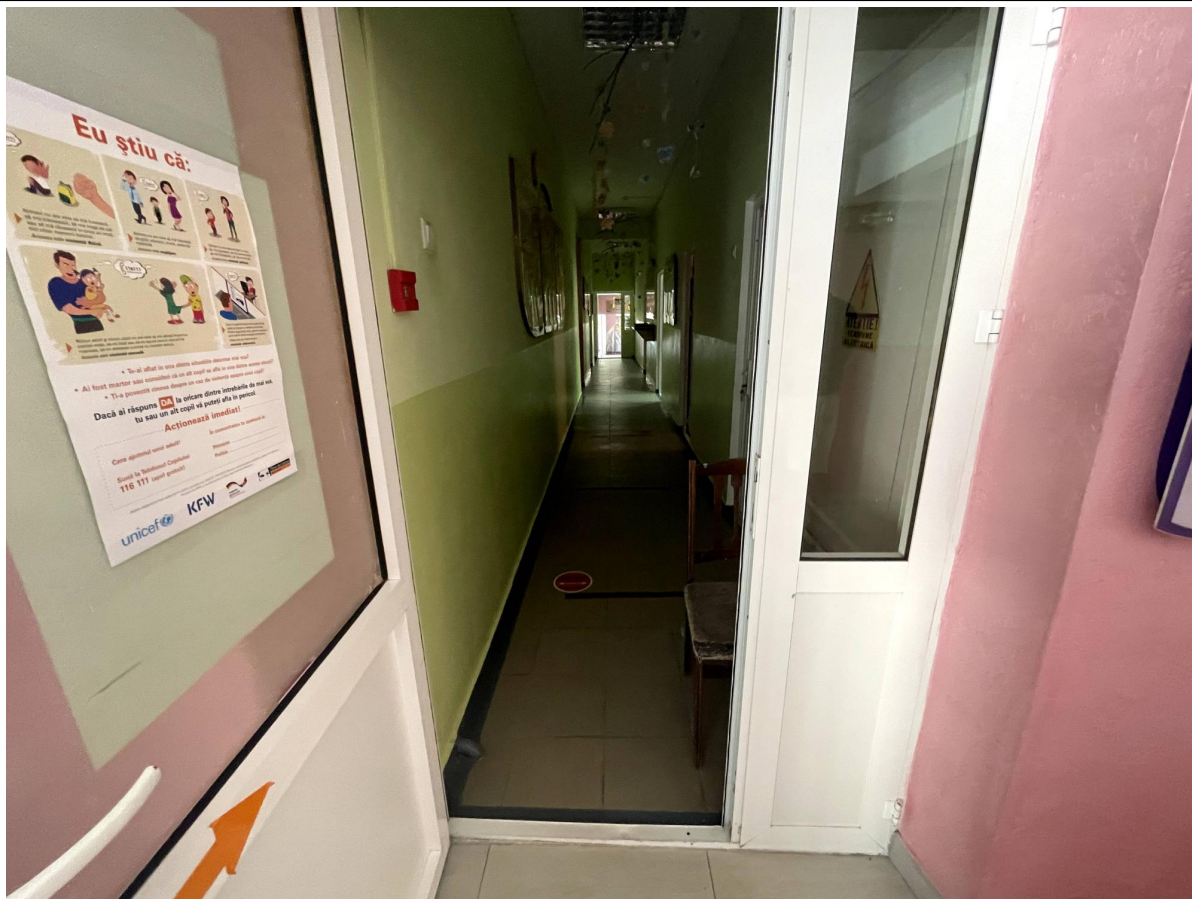
## Galerie - Coridoare

| Lățimea coridorului (în cel mai îngust loc) este peste 150 cm? | Nu |
| Lățime (dacă este cazul, în cel mai îngust loc): | 140 cm , nu există buzunare la coridoare<br>Standard: Lățimea minimă a coridorului ar trebui să fie de cel puțin 150 cm), Dacă coridorul este îngust (până la 180 cm) |
