# Formular de evaluare a condițiilor de accesibilitate a clădirilor publice

Data: 03-07-2025

Echipa de evaluare: Universal Acces SRL,

| Categorii | Indicatori | Date colectate |
|---|---|---|
| Instituția: | Instituția de educație timpurie nr. 158-BESV 1/86 | |

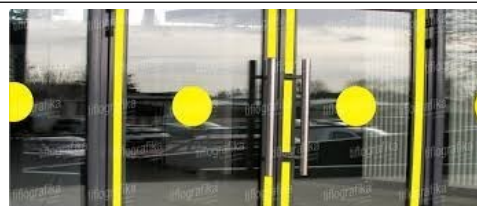
Fig. V.1 Buzunare la coridoare (p.47)

| Lățime (dacă este cazul, în cel mai îngust loc): | 137 cm , nu există buzunare la coridoare<br><b>Standard: Lățimea minimă a coridorului ar trebui să fie de cel puțin 150 cm), Dacă coridorul este îngust (până la 180 cm)</b> |

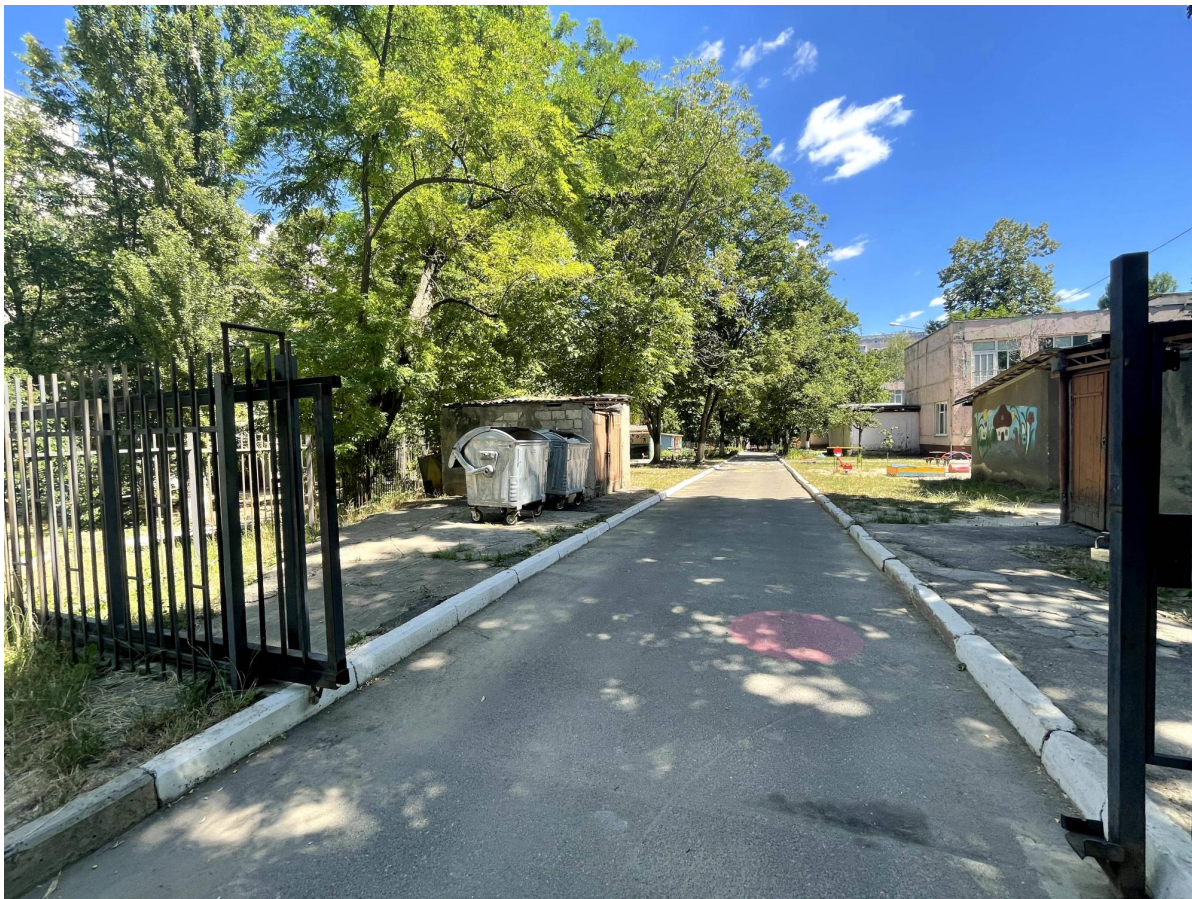
## Galerie - Căi de acces către clădire

| Tip înveliș: | Asfalt |
| Drumurile/Căile de acces sunt: | Calitative |
| Trecerea de pe carosabil spre trotuar/clădire: | Lină |
| Există pavaj tactil sau marcaj contrastant la ieșirea de pe carosabil pe trotuar: | Nu |
| Trotuarul are pavaj tactil sau marcaj contrastant: | Nu |

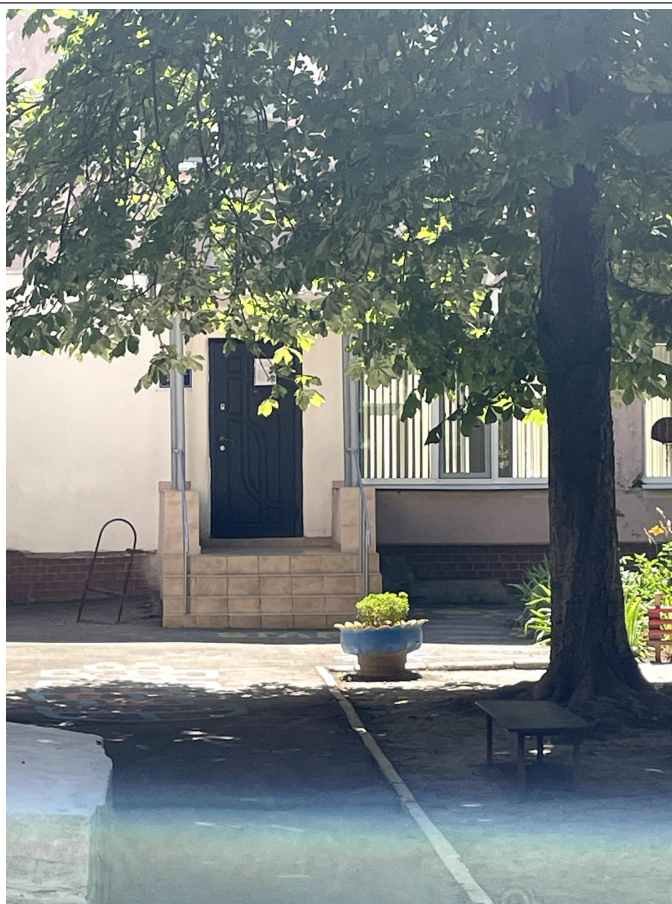
## Galerie - Intrare în clădire

| La intrare sunt trepte: | Da, 4 trepte , Înălțime totală a treptelor/scărilor (cm)72 cm |
| Înălțimea pragului ușii (de la nivelul solului până la nivelul superior al pragului): | 72 cm<br>Standard: Se aplica regula de 1:12 |
| Dacă există trepte, sunt semnalate treptele cu elemente contrastante și/sau tactile: | Nu<br>Standard: prima și ultima treaptă trebuie semnalate în culori contrastante |
| Există rampă de acces: | Nu |

| Dimensiuni ușă de intrare: | Simplă: 80 cm<br>Standard: trebuie să fie de minim 90 cm |

| Categorii | Indicatori | Date colectate |
|---|---|---|
| | Prag ușă de intrare: | Un prag cu înălțimea: 9 cm<br><b>Standard: pragul trebuie să fie de maxim 2 cm</b> |

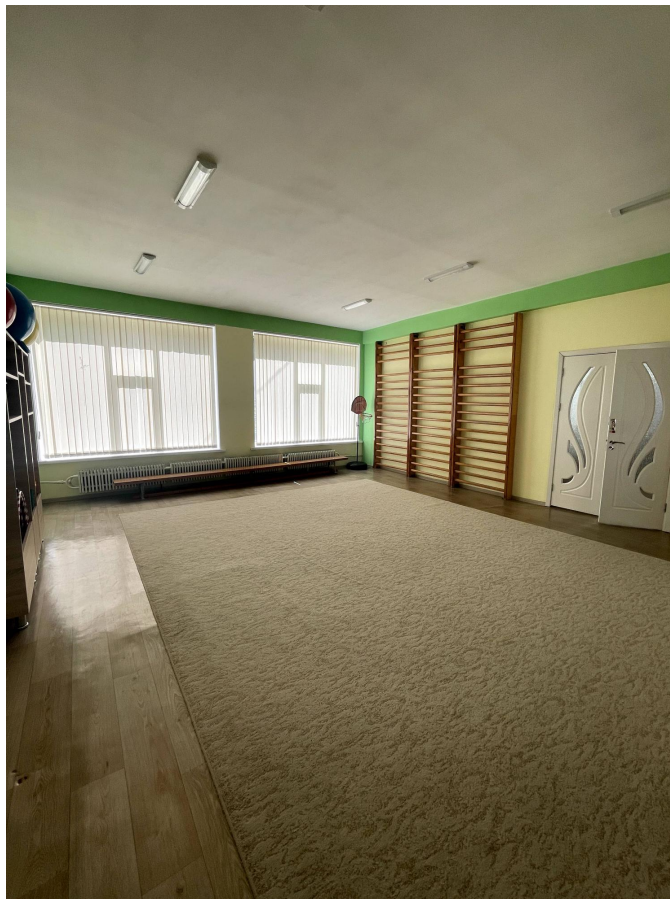
**Galerie - Sala de prestare a serviciului**

| Este la nivel de: | Parter |
| În sală este spațiu de manevră pentru un scaun rulant cu diagonala minimă de 140 cm: | Da |

| Categorii | Indicatori | Date colectate |
|---|---|---|
| | Culori contrastante pentru sală: | Da<br>Standard: este o diferență de culoare contrastantă (culori închise / culori deschise) între perete și podea |

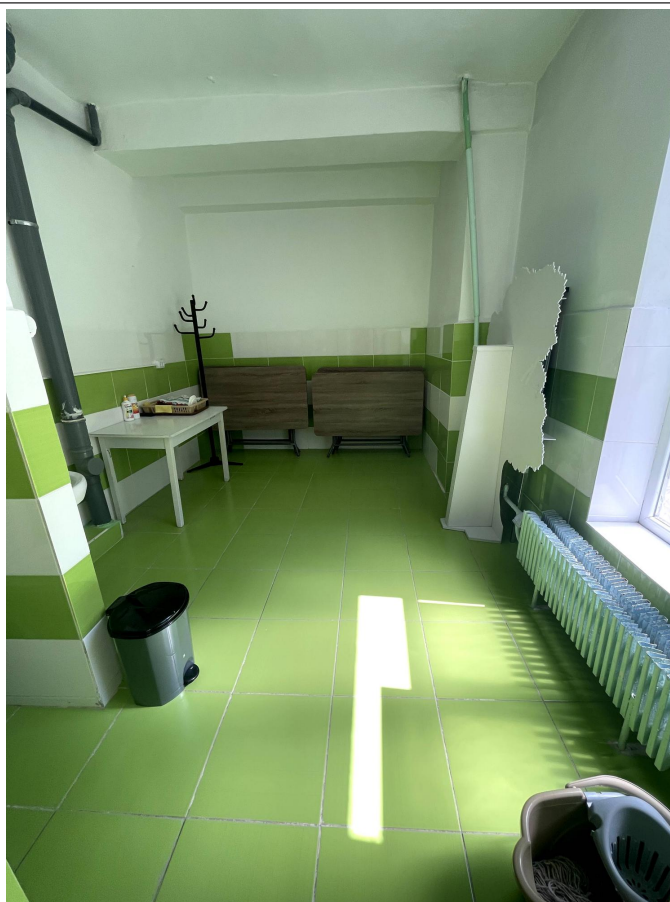
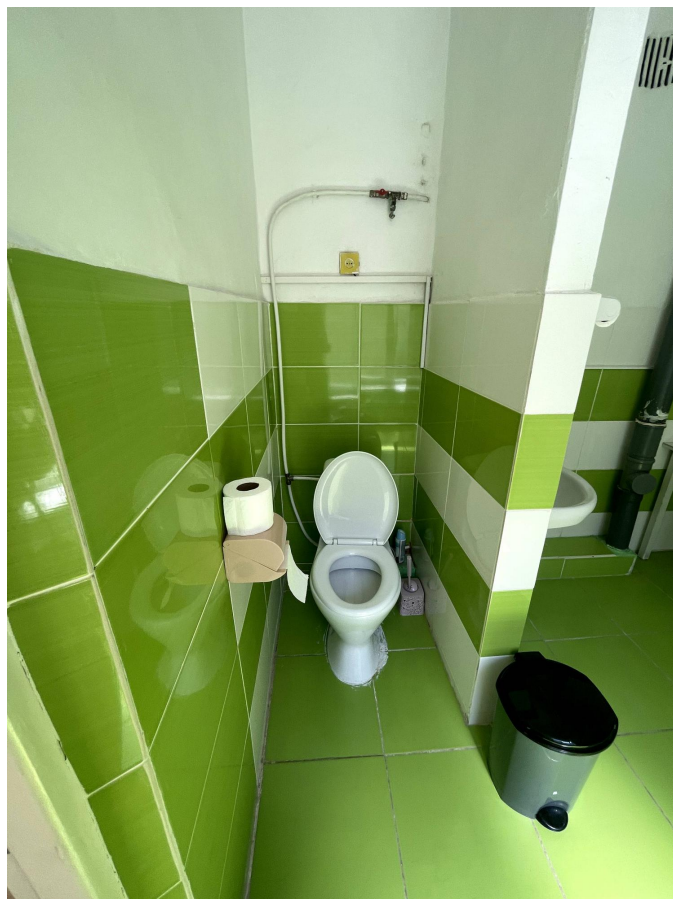
**Galerie - Grup sanitar**

| Ușa de intrare WC interior, lățime: | 68 cm<br>Standard: ușa trebuie să fie de minim 90 cm |
| Prag ușă de intrare: | Prag cu înălțimea: 5 cm<br>Standard: maxim 2 cm |
| Ușa cabină WC, lățime: | 70 cm<br>Standard: ușa trebuie să fie de minim 90 cm |
| Dimensiuni cabină WC: | 70 cm x 95 cm<br>Standard: minim 160 x 180 cm |
| Vasul WC are bare de suport: | Nu |
| Lavuar/chiuveță: | Da , înălțimea de: 75 cm<br>Standard: h - 85 cm |
| Este spațiu liber sub lavoar: | Nu |
| Culori contrastante: | Nu<br>Standard: este o diferență de culoare contrastantă (culori închise / culori deschise) între perete și podea |
