# Formular de evaluare a condițiilor de accesibilitate a clădirilor publice

| Categorii | Indicatori | Date colectate |
|---|---|---|
| Localitate, raion: | Rezina (Ungheni) | |
| Instituția: | BESV 35/49 Cămin cultural | |

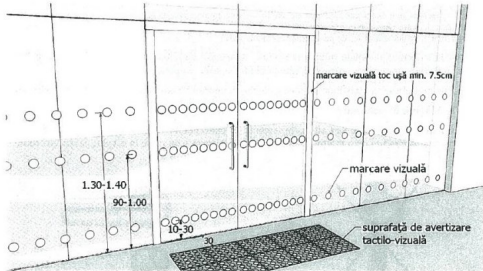
| Categorii | Indicatori | Date colectate |
|---|---|---|
| | Fig. V.24. – Exemplu de conformare a suprafețelor vitrate în cadrul foi de ușă și realizarea contrastului vizual, atunci când ușa și suprafețele adiacente sunt vitrate | |
