# Formular de evaluare a condițiilor de accesibilitate a clădirilor publice

| Categorii | Indicatori | Date colectate |
|---|---|---|
| Localitate, raion: | Tirnova (Edinet) | |
| Instituția: | BESV 16/47 (Casa de Cultura) | |

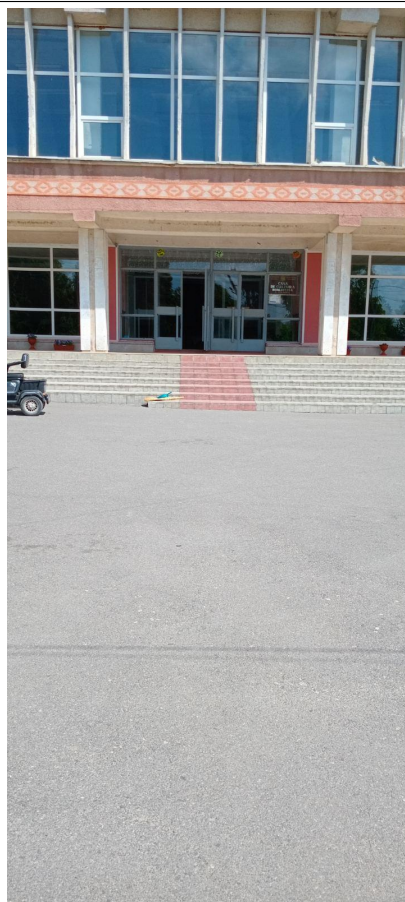
## **Galerie - Intrare în clădire**

| La intrare sunt trepte: | Da, 7 trepte , Înălțime totală a treptelor/scărilor (cm)85 cm |
| Dacă există trepte, sunt semnalate treptele cu elemente contrastante și/sau tactile: | Nu<br>Standard: prima și ultima treaptă trebuie semnalate în culori contrastante |
| Există rampă de acces: | Nu |

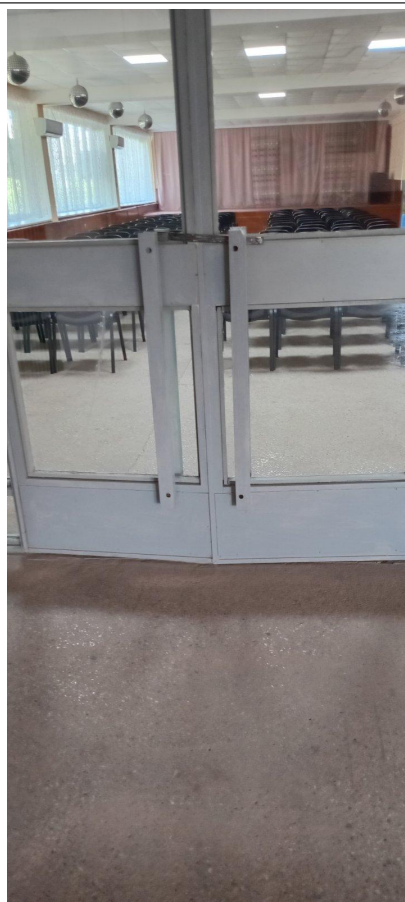
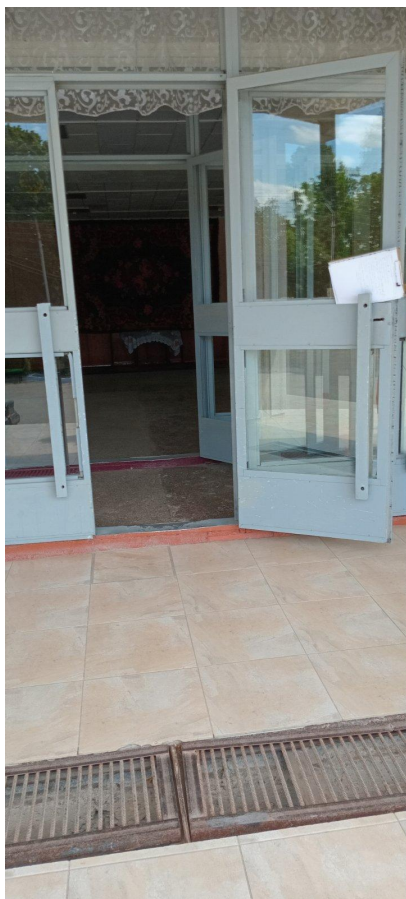
## **Galerie - Uși**

| Categorii | Indicatori | Date colectate |
|---|---|---|
| | Dimensiuni ușă de intrare: | Dublă: 80 cm + 80 cm<br><b>Standard: lumina ușii duble trebuie să fie de minim 90 cm</b><br>Ușa mică din cea dublă este blocată |
| | Prag ușă de intrare: | Un prag cu înălțimea: 2 cm<br><b>Standard: pragul trebuie să fie de maxim 2 cm</b> |
| | Ușile de la intrare și din interiorul clădirii sunt dotate/marcate corespunzător cu semne contrastante: | Nu<br><b>Standard: este o diferență de culoare contrastantă (culori închise / culori deschise) între perete și podea</b> |

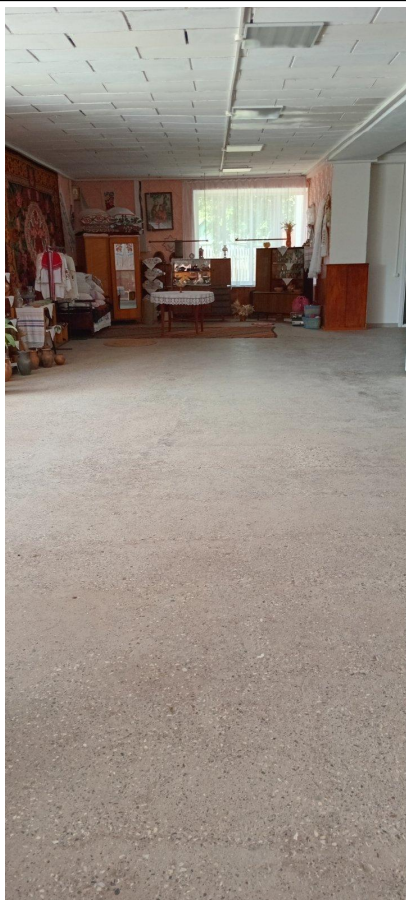
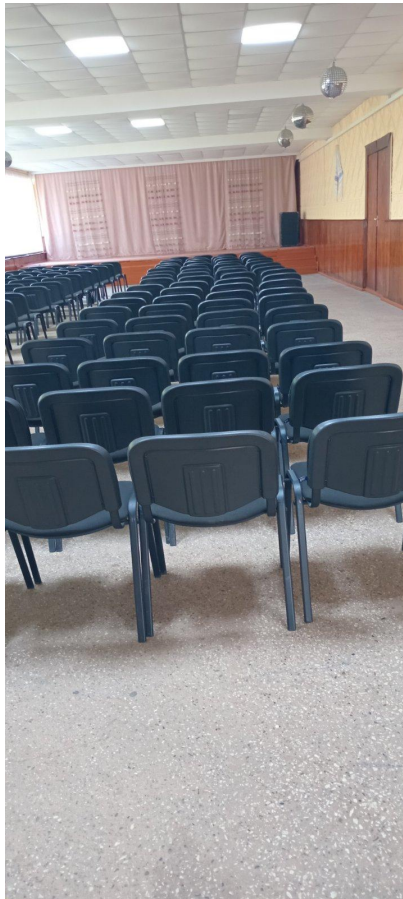
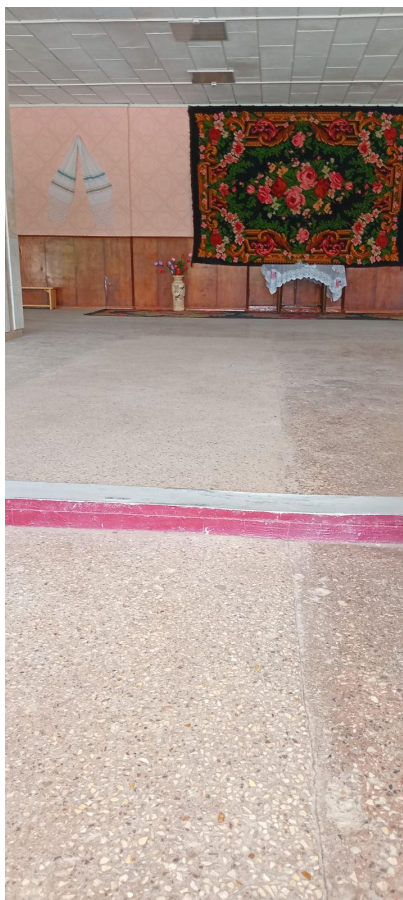
## Galerie - Coridoare

| Lățimea coridorului (în cel mai îngust loc) este peste 150 cm? | Da |
| Culori contrastante (este o diferență de culoare contrastantă (culori închise / culori deschise) între perete și podea): | Nu |
| Iluminare bună (lumină de zi și lumină artificială) pe hol și pe culoarele principale: | Parțial |
