# Formular de evaluare a condițiilor de accesibilitate a clădirilor publice

| Categorii | Indicatori | Date colectate |
|---|---|---|
| Adresa, strada, nr.: | str. Tudor Vladimirescu nr. 6 | |
| Instituția: | BESV 1/211 (S.A. „Termoelectrica”) | |

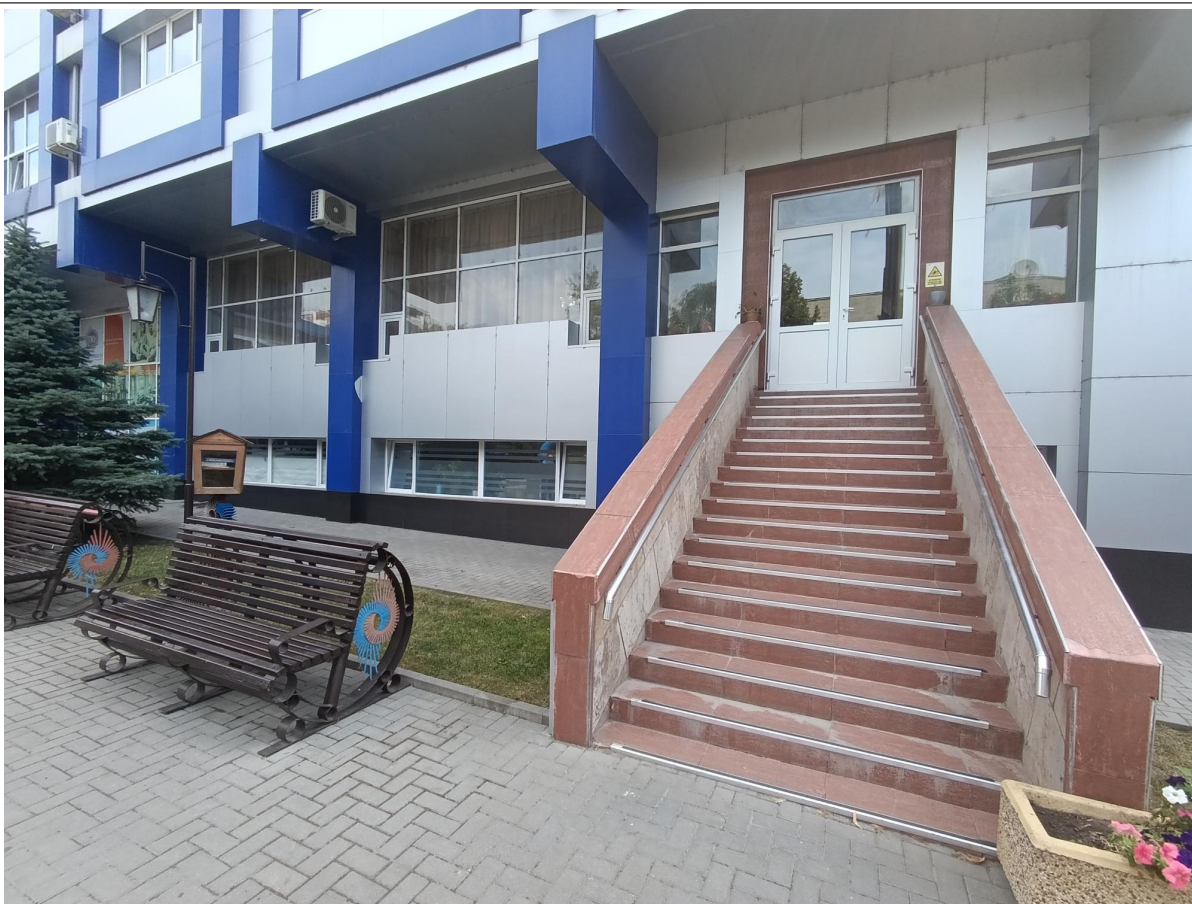
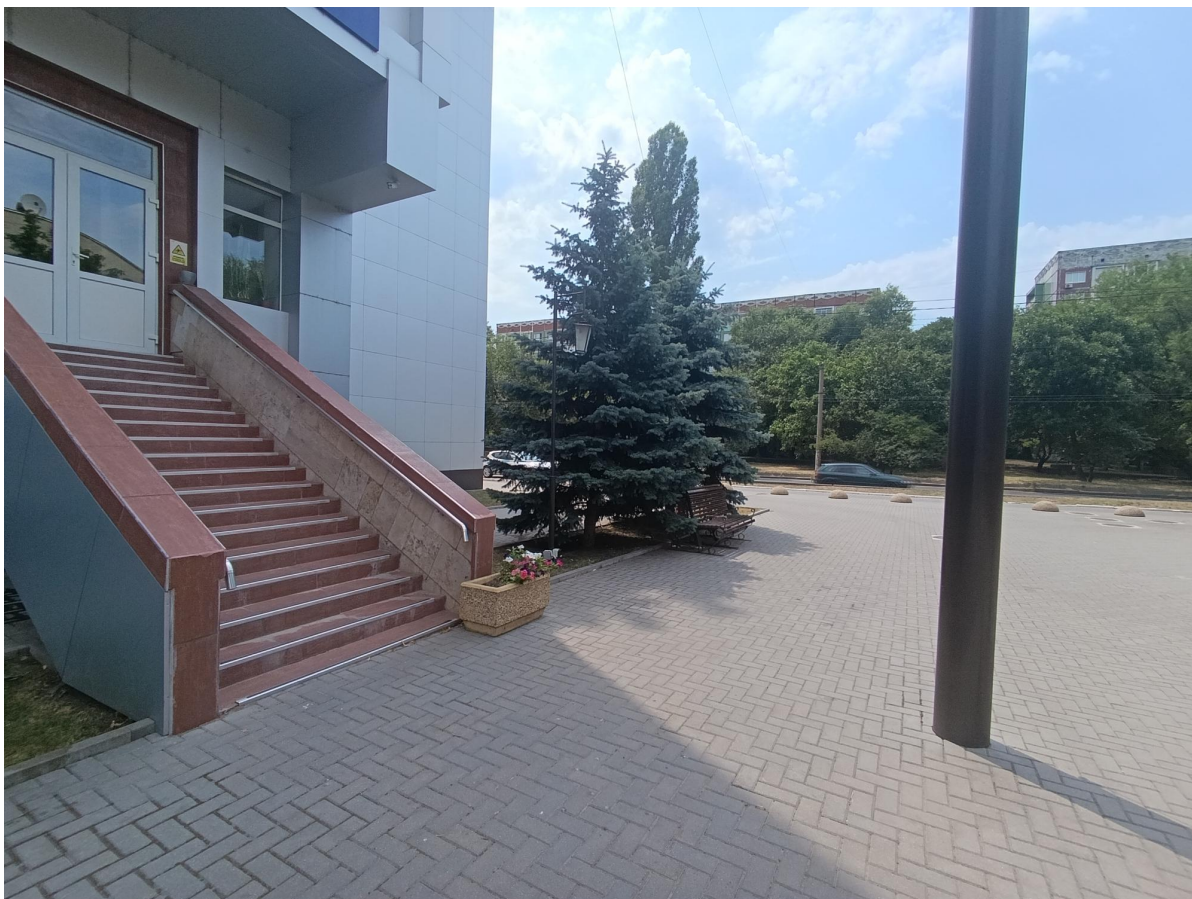
## Galerie - Intrare în clădire

| Categorii | Indicatori | Date colectate |
|---|---|---|
| | La intrare sunt trepte: | Da, 18 trepte , Înălțime totală a treptelor/scărilor (cm)270 cm |
| | Înălțimea pragului ușii (de la nivelul solului până la nivelul superior al pragului): | 270 cm<br>! Pentru h - până în 20 cm - se aplica regula de 1:10<br>! La fiecare 9 m de cm x 140 cm |
| | Dacă există trepte, sunt semnalate treptele cu elemente contrastante și/sau tactile: | Nu<br>Standard: prima și ultima treaptă trebuie semnalate în culori contrastante |
| | Există rampă de acces: | Nu |

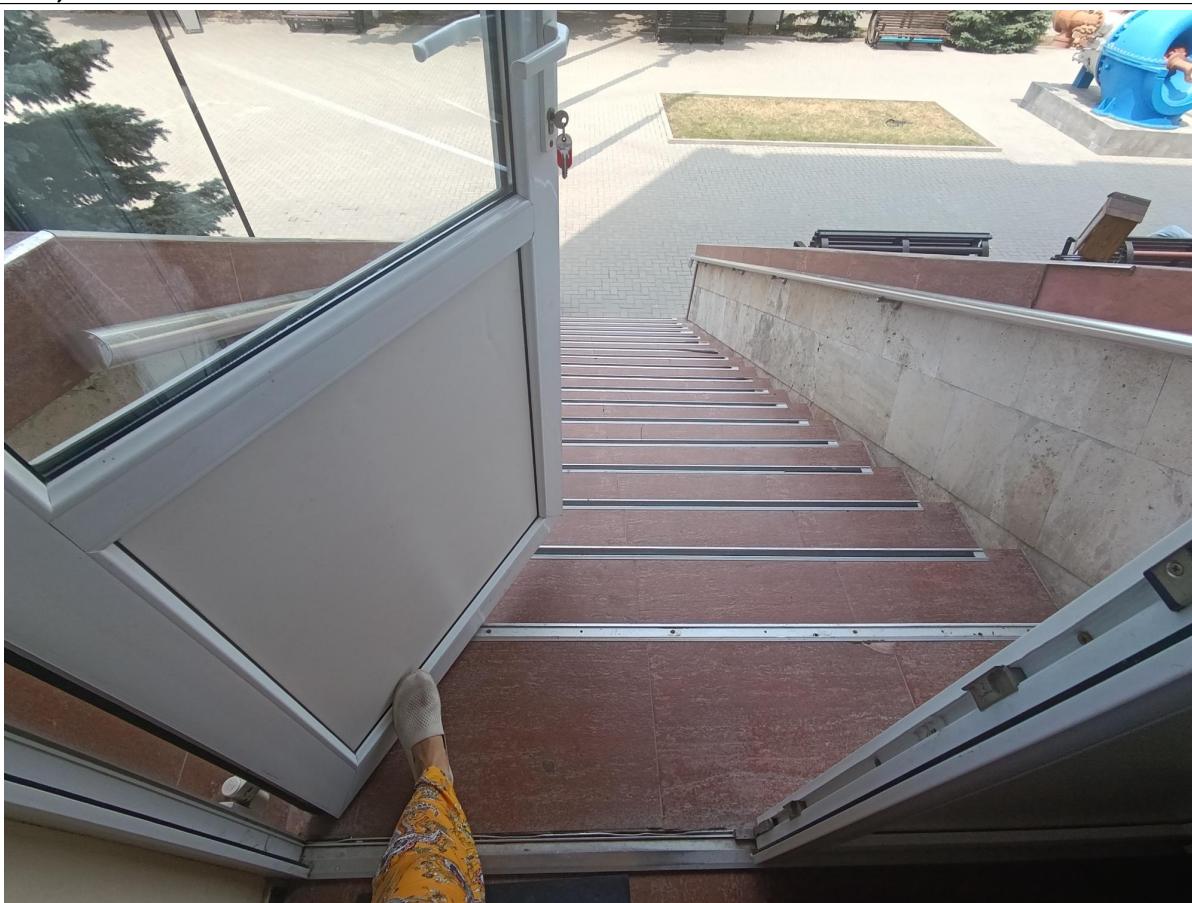
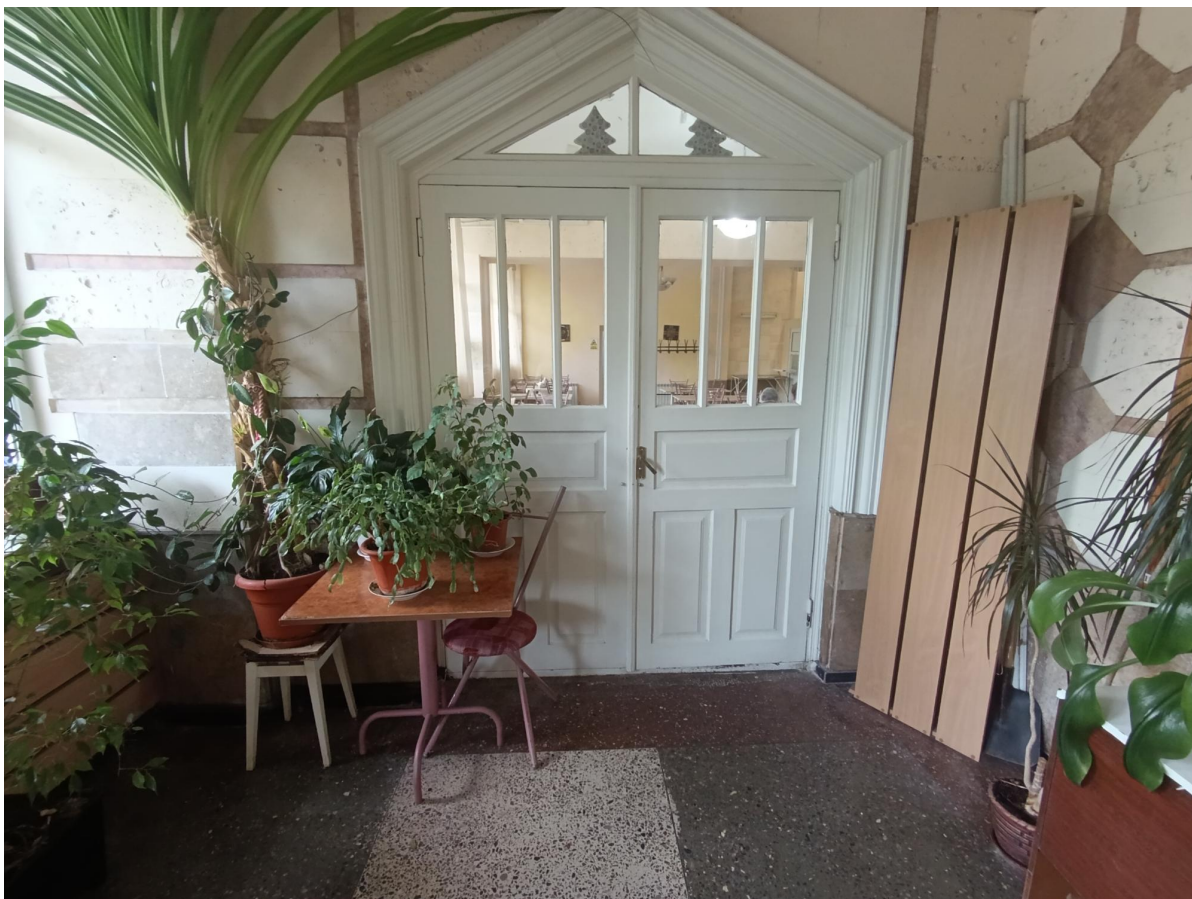
**Galerie - Uși**

| Dimensiuni ușă de intrare: | Dublă: 82 cm + 88 cm<br>Standard: lumina ușii duble trebuie să fie de minim 90 cm<br>Ușa mică din cea dublă se deschide |
| Prag ușă de intrare: | Un prag cu înălțimea: 2 cm<br>Standard: pragul trebuie să fie de maxim 2 cm |
| Praguri de la ușile de interior: | Prag 1 cu înălțimea: 4 cm<br>Standard: pragul trebuie să fie de maxim 2 cm |
| Ușile de la intrare și din interiorul clădirii sunt dotate/marcate corespunzător cu semne contrastante: | Nu<br>Standard: este o diferență de culoare contrastantă (culori închise / culori deschise) între perete și podea |

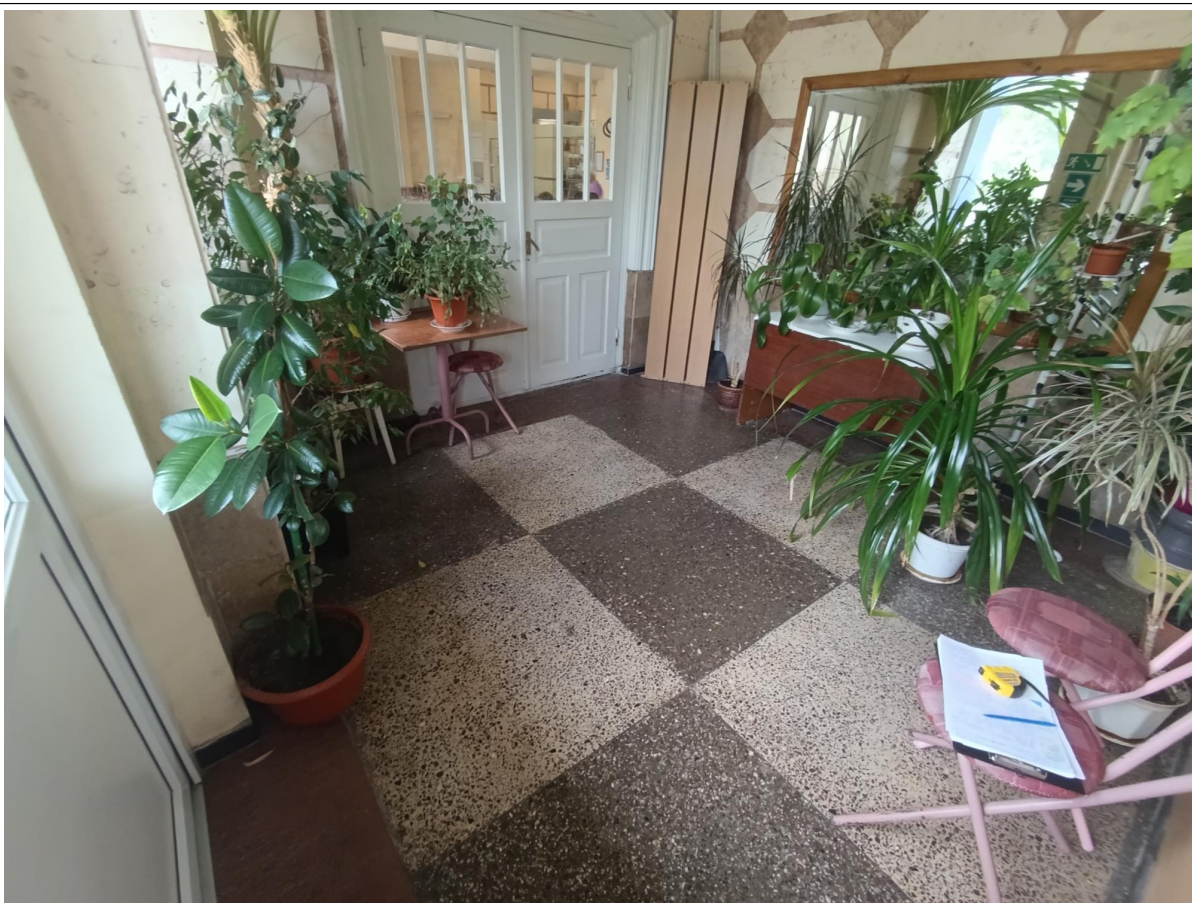
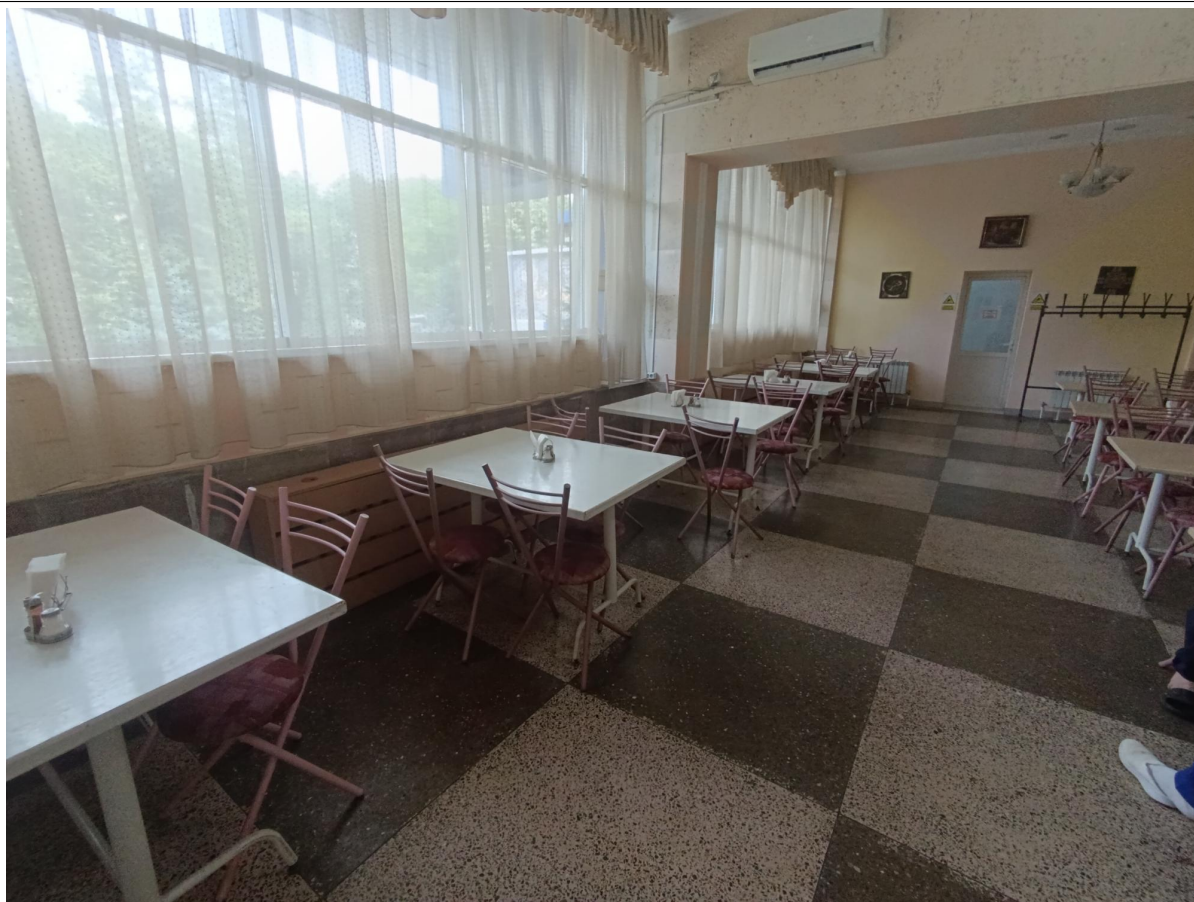
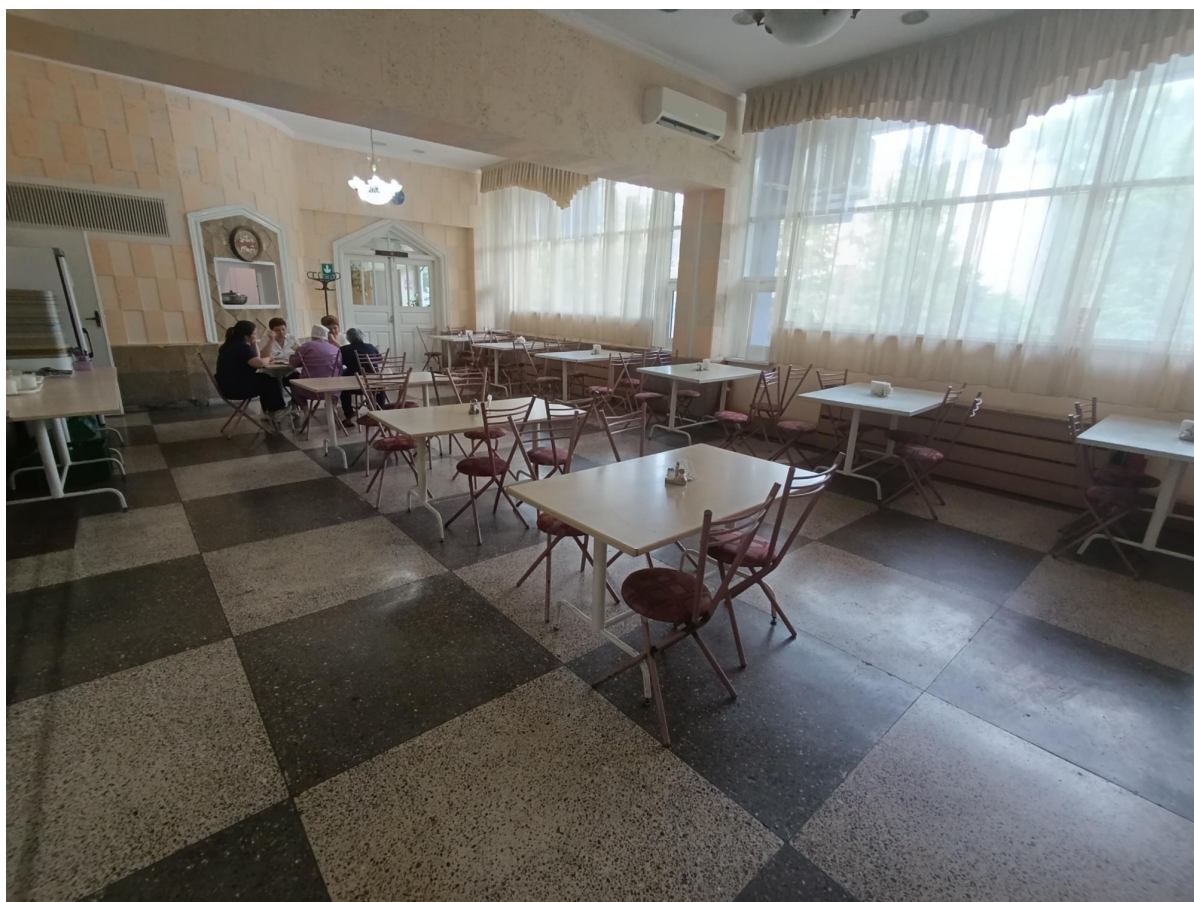
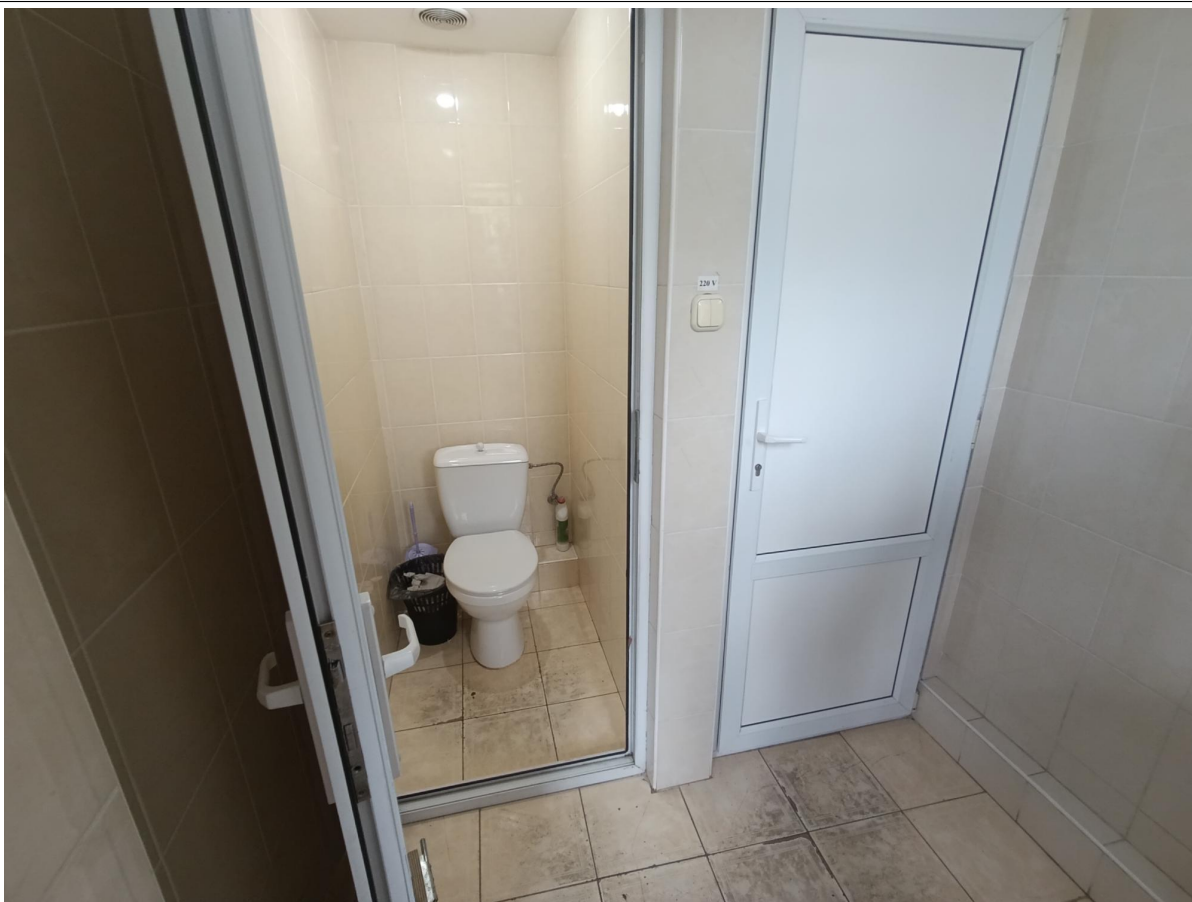
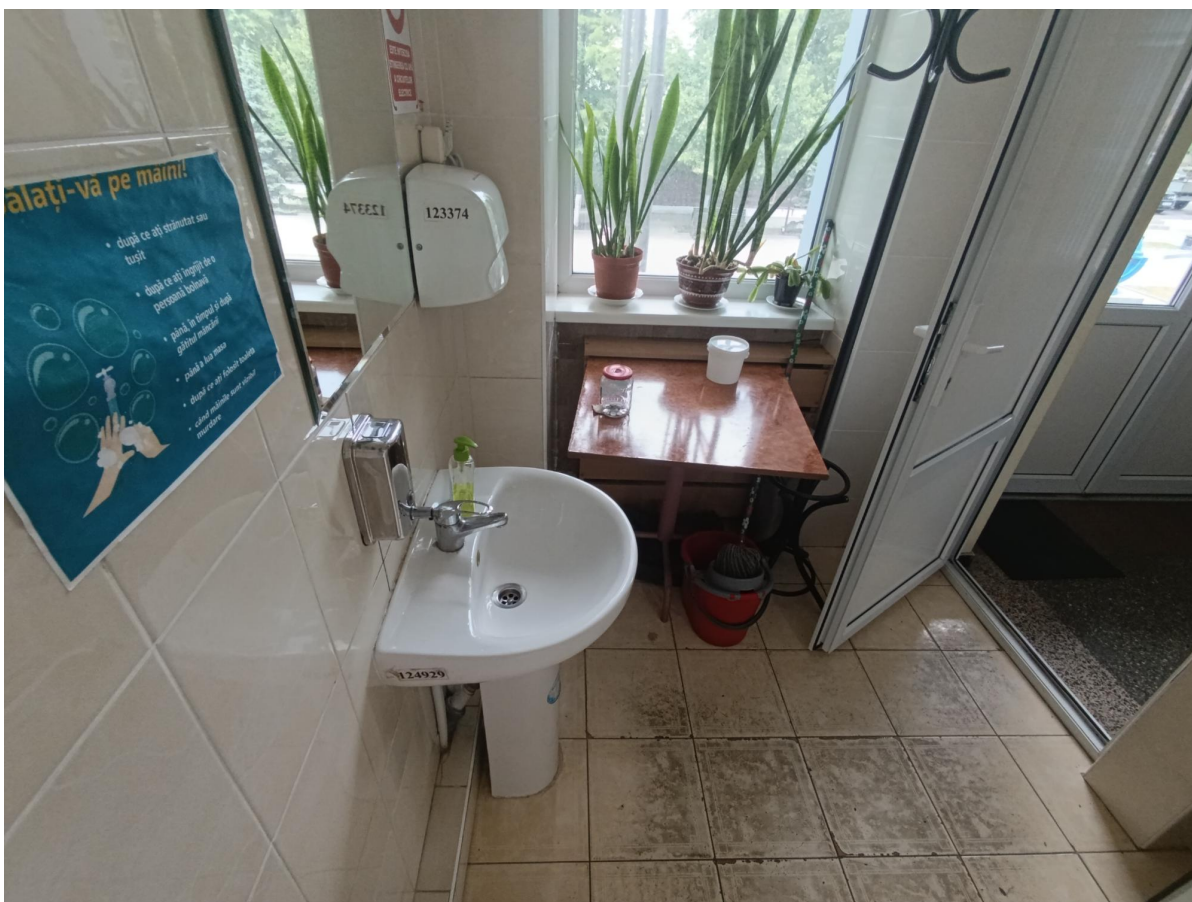
**Galerie - Coridoare**

| Lățimea coridorului (în cel mai îngust loc) este peste 150 cm? | Da |
| Culori contrastante (este o diferență de culoare contrastantă (culori închise / culori deschise) între perete și podea): | Da |
