# Formular de evaluare a condițiilor de accesibilitate a clădirilor publice

| Categorii | Indicatori | Date colectate |
|---|---|---|
| Adresa, strada, nr.: | str. "Nicolae Sulac" nr. 18 | |
| Instituția: | BESV Sadîc nr. 8/39 | |

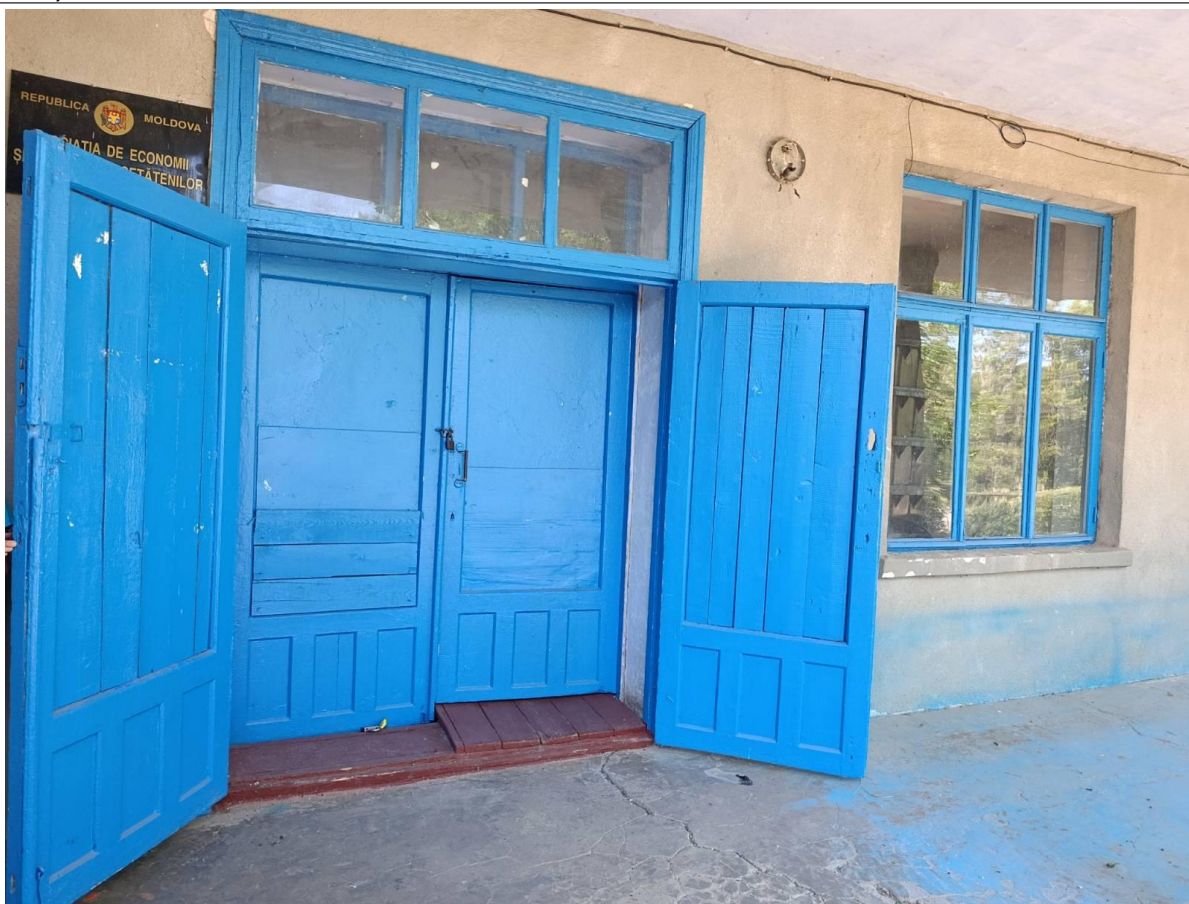
## Galerie - Uși

| Categorii | Indicatori | Date colectate |
|---|---|---|
| | Dimensiuni ușă de intrare: | Dublă: 90 cm + 90 cm<br><b>Standard: lumina ușii duble trebuie să fie de minim 90 cm</b><br>Ușa mică din cea dublă se deschide |
| | Prag ușă de intrare: | Prag exterior și interior cu înălțimile: 8 + 10 cm<br><b>Standard: pragul trebuie să fie de maxim 2 cm</b> |
| | Praguri de la ușile de interior: | Prag 1 cu înălțimea: 10 cm<br><b>Standard: pragul trebuie să fie de maxim 2 cm</b><br>Prag 2 cu înălțimea: 5 cm<br><b>Standard: pragul trebuie să fie de maxim 2 cm</b> |
| | Ușile de la intrare și din interiorul clădirii sunt dotate/marcate corespunzător cu semne contrastante: | Nu<br><b>Standard: este o diferență de culoare contrastantă (culori închise / culori deschise) între perete și podea</b> |
