# Formular de evaluare a condițiilor de accesibilitate a clădirilor publice

| Categorii | Indicatori | Date colectate |
|---|---|---|
| Adresa, strada, nr.: | satul Dumbrava, str. Petru Movilă, 39 | |
| Instituția: | BESV 1/301 (Centru comercial, satul Dumbrava) | |

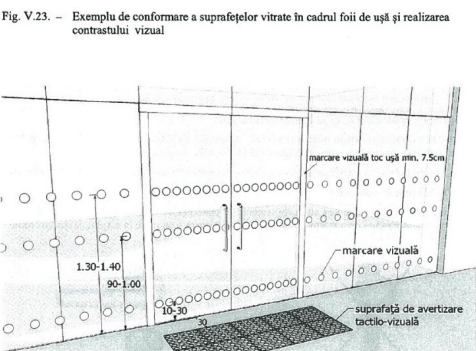
Fig. V.24. – Exemplu de conformare a suprafețelor vitrate în cadrul foii de ușă și realizarea contrastului vizual, atunci când ușa și suprafețele adiacente sunt vitrate

| Ușile de la intrare și din interiorul clădirii sunt dotate/marcate corespunzător cu semne contrastante: | Nu<br>Standard: este o diferență de culoare contrastantă (culori închise / culori deschise) între perete și podea |
