# Formular de evaluare a condițiilor de accesibilitate a clădirilor publice

| Categorii | Indicatori | Date colectate |
|---|---|---|
| Localitate, raion: | Beleavinti (Briceni) | |
| Instituția: | BESV 6/8 (Casa de Cultura) | |

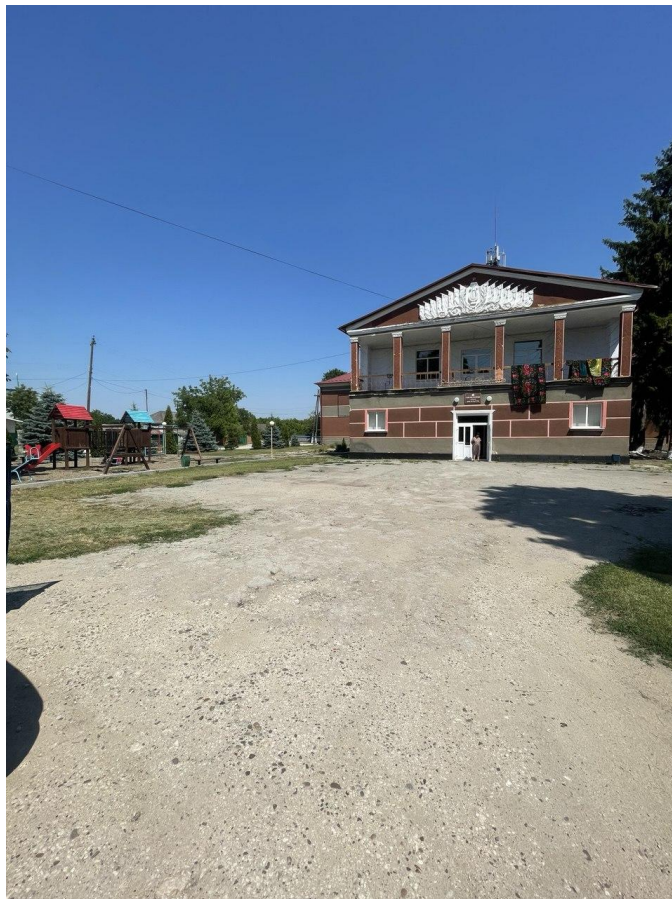
## Galerie - Căi de acces către clădire

| Tip înveliș: | Pământ tasat |
| Drumurile/Căile de acces sunt: | Cu fisuri / gropi |

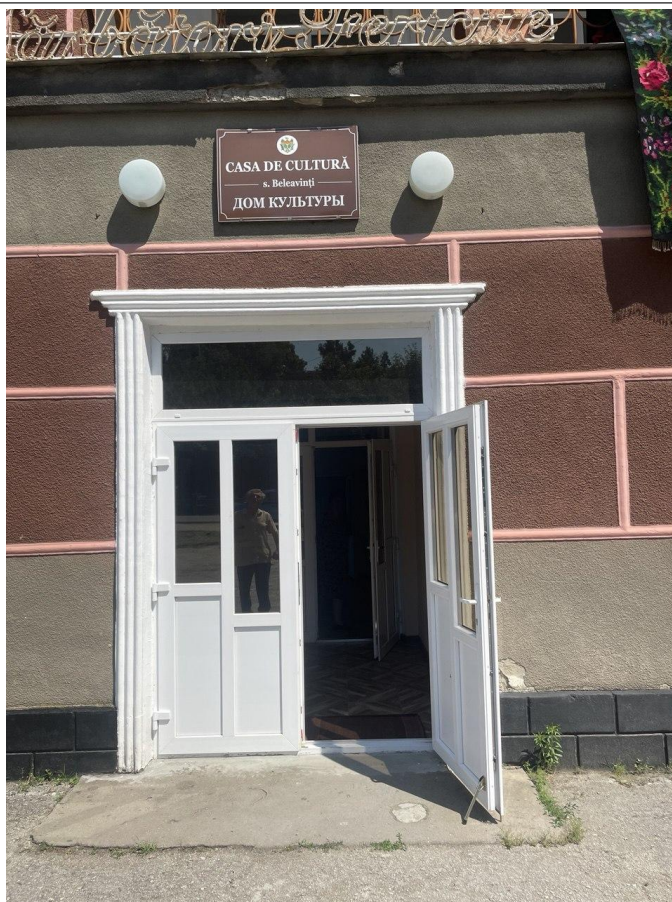
## Galerie - Intrare în clădire

| Intrarea în clădire este la nivelul solului: | Nu |
| Dimensiunile pragului/spațiului din fața ușii de intrare în clădire: | 100 cm x 110 cm |
| Dacă există trepte, sunt semnalate treptele cu elemente contrastante și/sau tactile: | Nu<br>Standard: prima și ultima treaptă trebuie semnalate în culori contrastante |

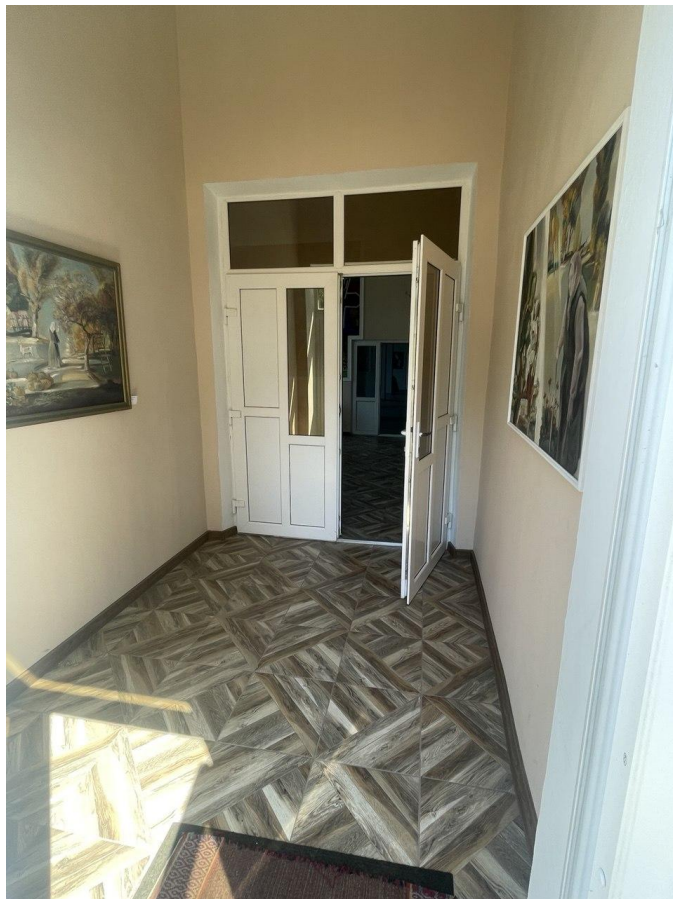
## Galerie - Uși

| Deschiderea ușii este ușoară și necesită puțin efort (chiar dacă ușa este dotată cu amortizor): | Nu |
| Dimensiuni ușă de intrare: | Dublă: 90 cm + 90 cm<br>Standard: lumina ușii duble trebuie să fie de minim 90 cm<br>Ușa mică din cea dublă este blocată |

| Categorii | Indicatori | Date colectate |
|---|---|---|
| | Prag ușă de intrare: | Un prag cu înălțimea: 4 cm<br>Standard: pragul trebuie să fie de maxim 2 cm |
| | Praguri de la ușile de interior: | Prag 1 cu înălțimea: 5 cm<br>Standard: pragul trebuie să fie de maxim 2 cm<br>Prag 2 cu înălțimea: 4 cm<br>Standard: pragul trebuie să fie de maxim 2 cm |

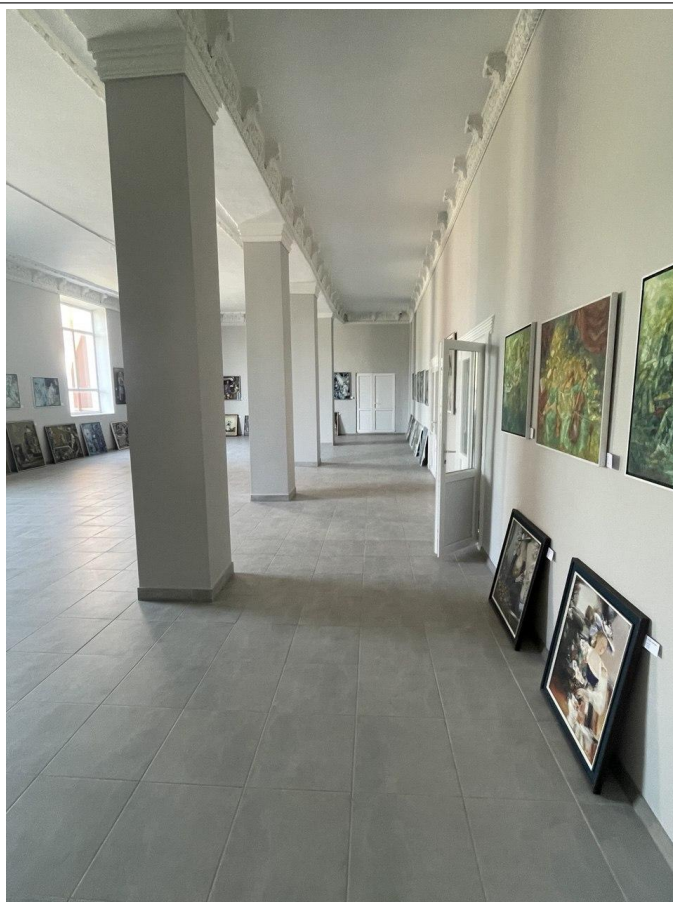
## Galerie - Coridoare

| Bariere/obstacole: | Da , sunt Scaune, coloane decorative |
| Culori contrastante (este o diferență de culoare contrastantă (culori închise / culori deschise) între perete și podea): | Nu |
| Iluminare bună (lumină de zi și lumină artificială) pe hol și pe culoarele principale: | Parțial |
