# Formular de evaluare a condițiilor de accesibilitate a clădirilor publice

Data: 26-06-2025

| Categorii | Indicatori | Date colectate |
|---|---|---|
| Instituția: | BESV 16/26 (Casa de Cultura) | |

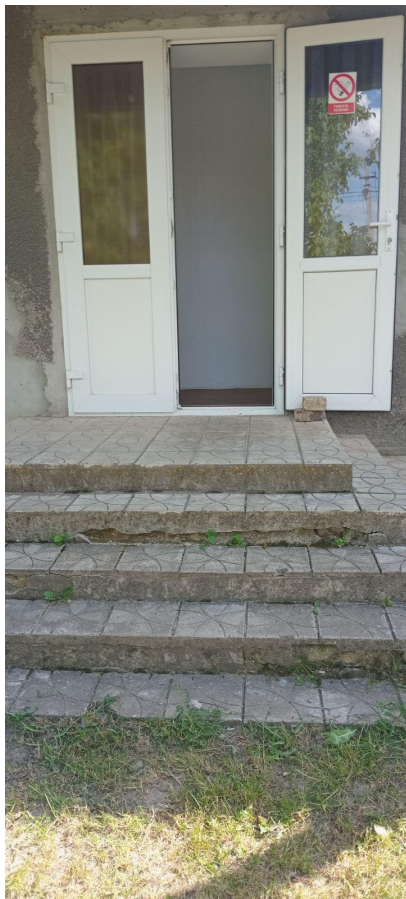
## Galerie - Uși

| Categorii | Indicatori | Date colectate |
|---|---|---|
| | Dimensiuni ușă de intrare: | Dublă: 65 cm + 65 cm<br>Standard: lumina ușii duble trebuie să fie de minim 90 cm<br>Ușa mică din cea dublă este blocată |
| | Prag ușă de intrare: | Prag exterior și interior cu înălțimile: 7 + 7 cm<br>Standard: pragul trebuie să fie de maxim 2 cm |
| | Ușile de la intrare și din interiorul clădirii sunt dotate/marcate corespunzător cu semne contrastante: | Nu<br>Standard: este o diferență de culoare contrastantă (culori închise / culori deschise) între perete și podea |
