# Formular de evaluare a condițiilor de accesibilitate a clădirilor publice

Data: 03-07-2025

Echipa de evaluare: AO VIVERE, Monitor de accesibilitate

| Categorii | Indicatori | Date colectate |
|---|---|---|
| Instituția: | BESV 16/17 (Casa de Cultura) | |

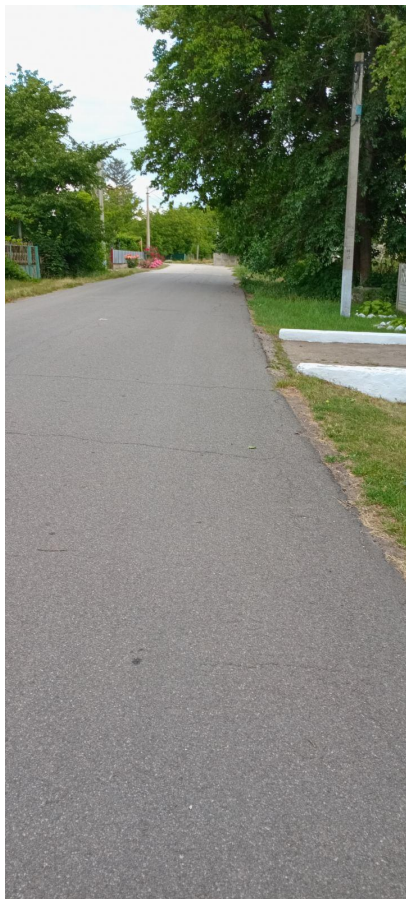
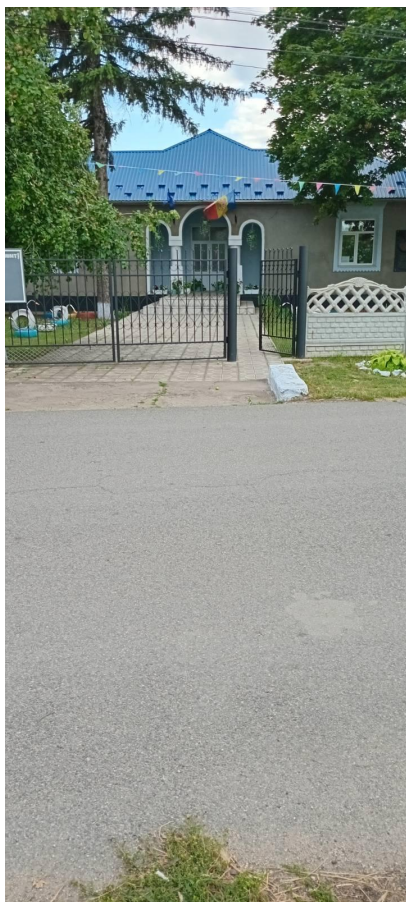
## Galerie - Intrare în clădire

| Categorii | Indicatori | Date colectate |
|---|---|---|
| Intrare în clădire | Intrarea în clădire este la nivelul solului: | Nu |
| | La intrare sunt trepte: | Da, 2 trepte , Înălțime totală a treptelor/scărilor (cm)44 cm |
| | Dacă există trepte, sunt semnalate treptele cu elemente contrastante și/sau tactile: | Nu<br>Standard: prima și ultima treaptă trebuie semnalate în culori contrastante |

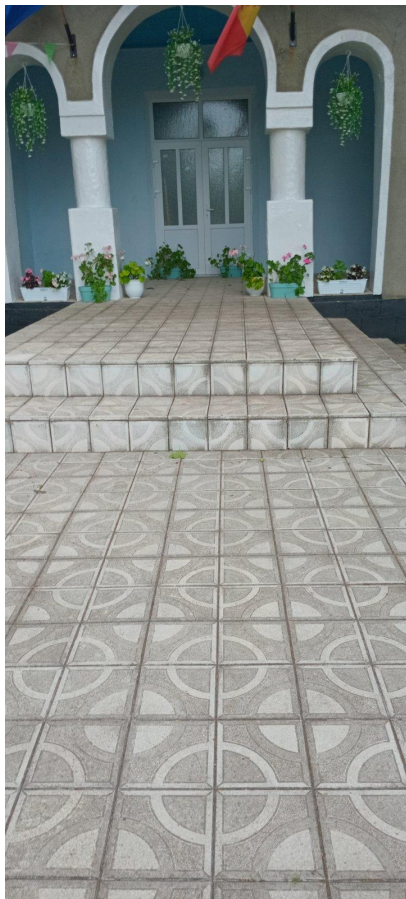
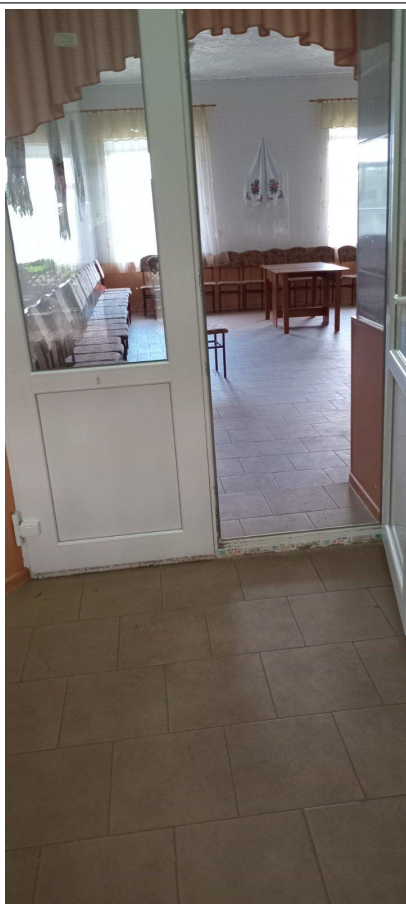
## Galerie - Uși

| Dimensiuni ușă de intrare: | Dublă: 60 cm + 60 cm<br>Standard: lumina ușii duble trebuie să fie de minim 90 cm<br>Ușa mică din cea dublă este blocată |
| Prag ușă de intrare: | Un prag cu înălțimea: 3 cm<br>Standard: pragul trebuie să fie de maxim 2 cm |
| Praguri de la ușile de interior: | Prag 1 cu înălțimea: 15 cm<br>Standard: pragul trebuie să fie de maxim 2 cm |
