# Formular de evaluare a condițiilor de accesibilitate a clădirilor publice

| Categorii | Indicatori | Date colectate |
|---|---|---|
| Adresa, strada, nr.: | Durlești, str. N. Gribov nr. 10 | |
| Instituția: | BESV 1/258 (Liceului Teoretic Durlești) | |

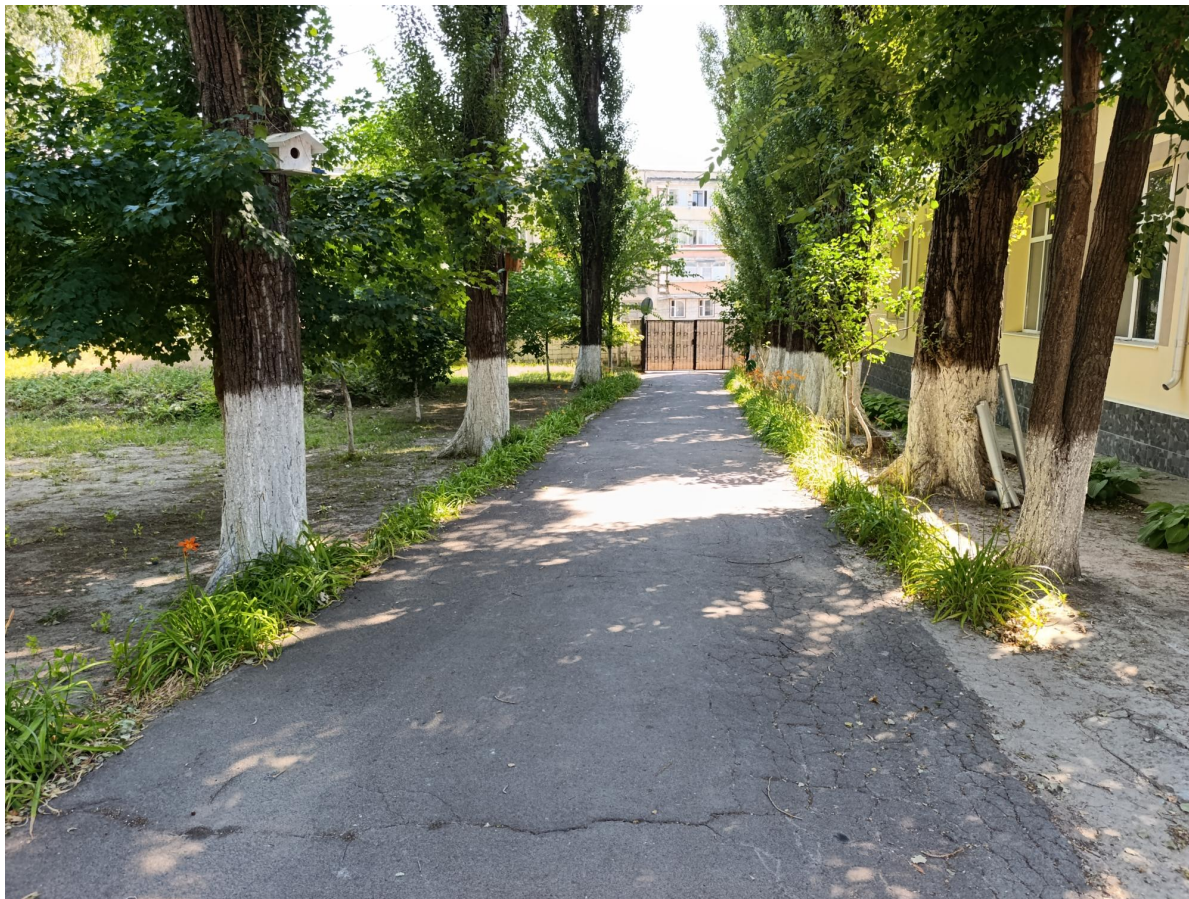
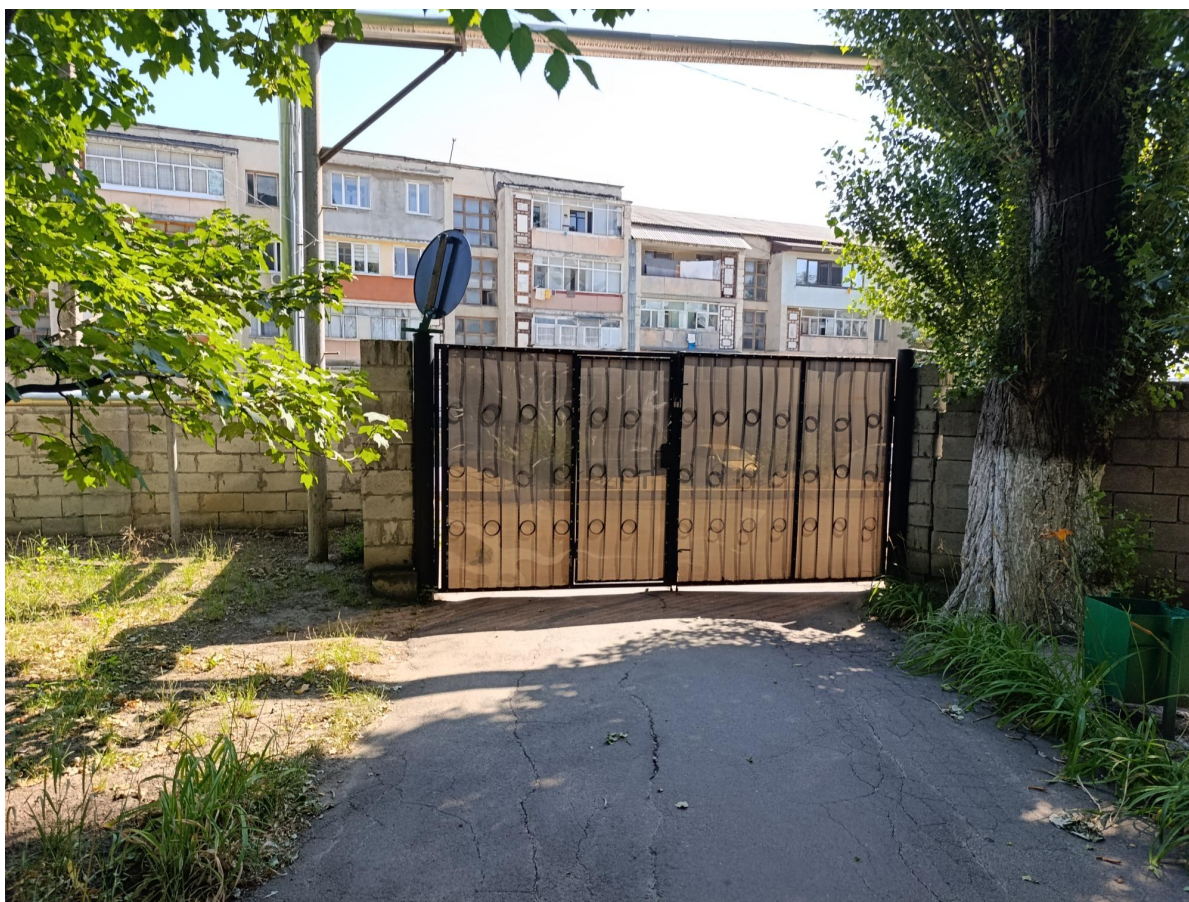
## Galerie - Intrare în clădire

| Intrarea în clădire este la nivelul solului: | Nu |
| La intrare sunt trepte: | Da, 1 trepte , Înălțime totală a treptelor/scărilor (cm)13 cm |
| Înălțimea pragului ușii (de la nivelul solului până la nivelul superior al pragului): | 13 cm<br>Standard: Se aplica regula de 1:10 |
| Dacă există trepte, sunt semnalate treptele cu elemente contrastante și/sau tactile: | Nu<br>Standard: prima și ultima treaptă trebuie semnalate în culori contrastante |

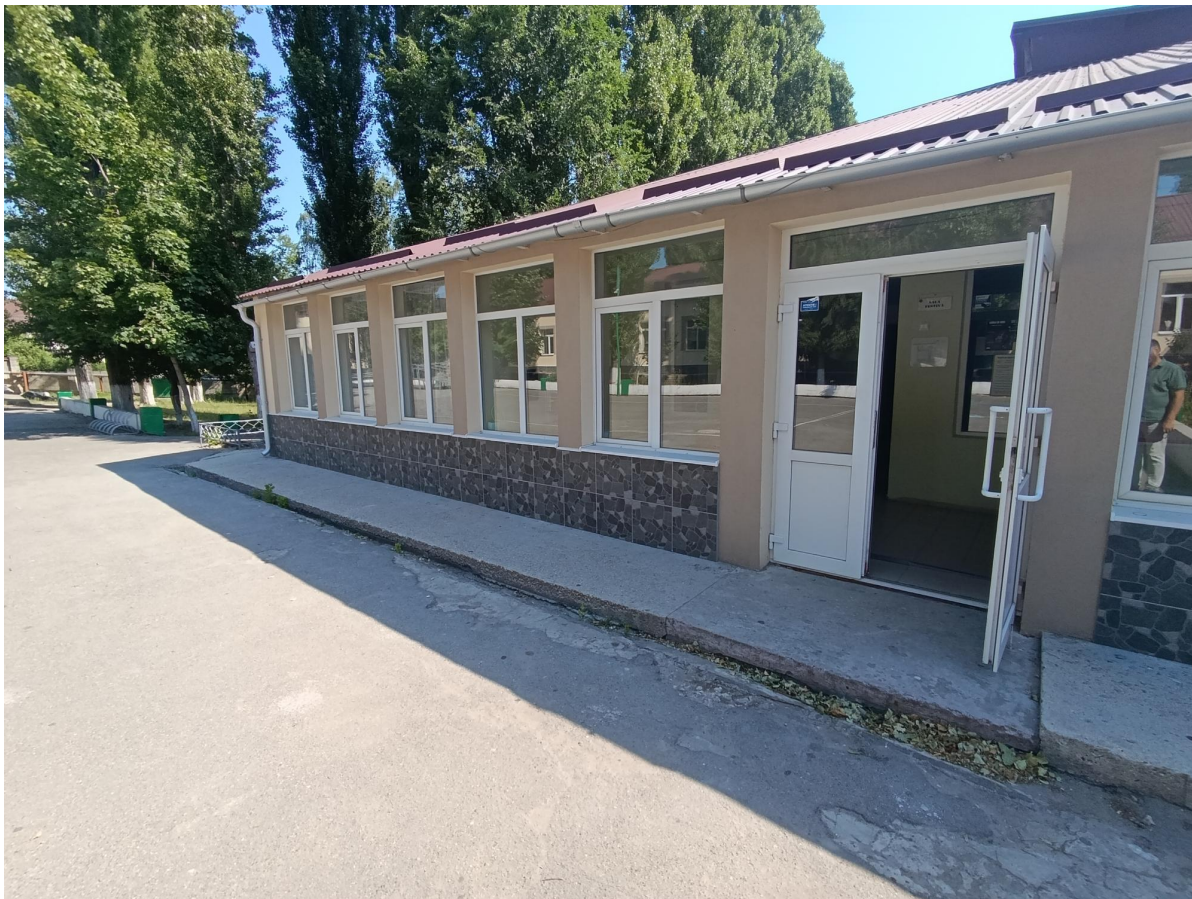
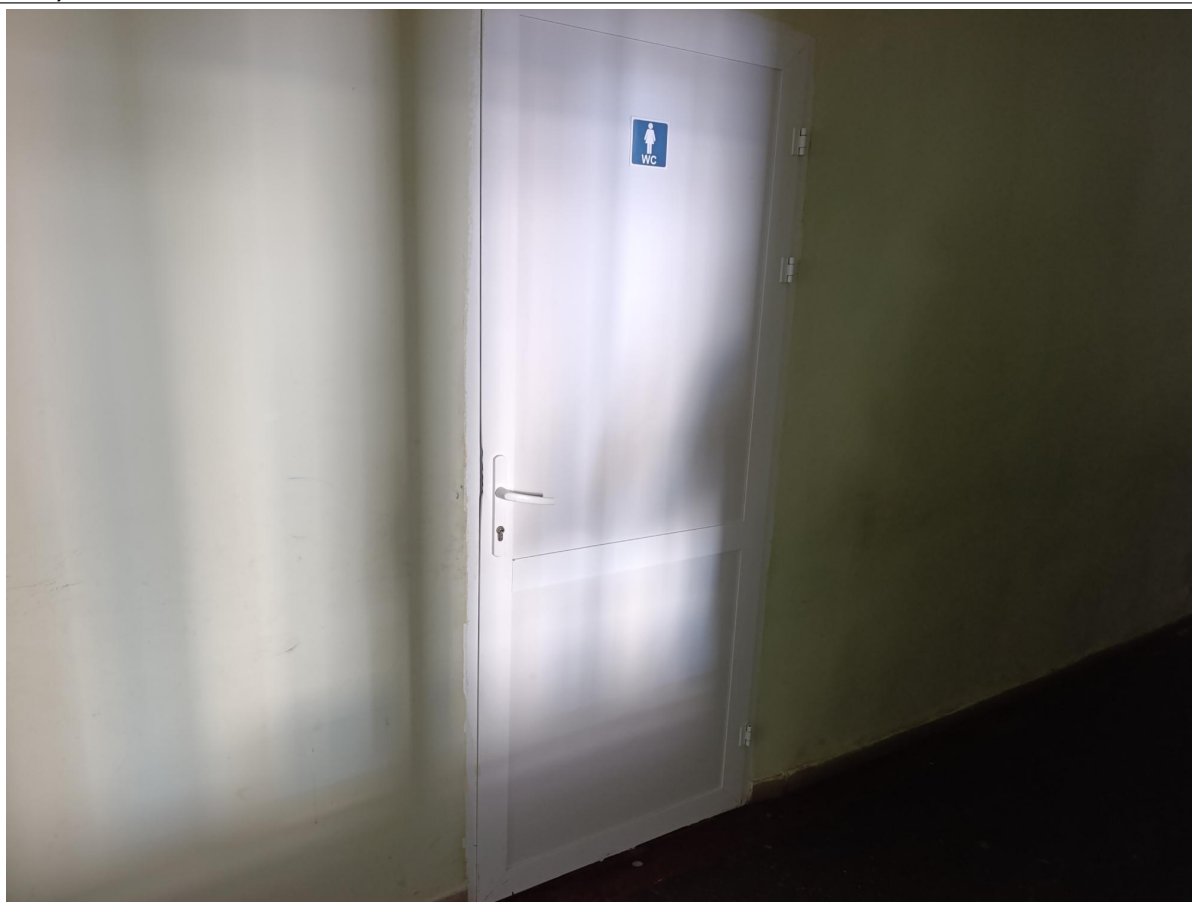
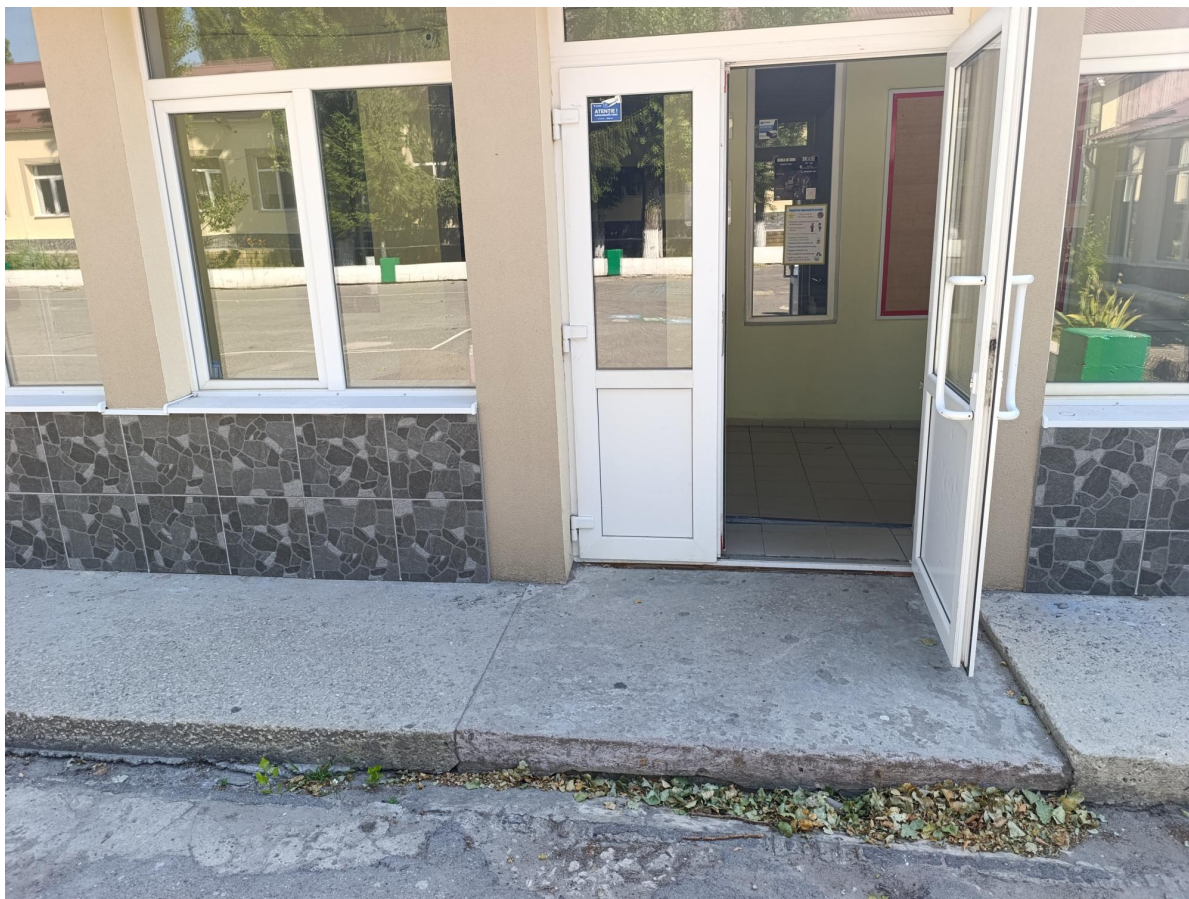
## Galerie - Uși

| Dimensiuni ușă de intrare: | Dublă: 70 cm + 70 cm<br>Standard: lumina ușii duble trebuie să fie de minim 90 cm<br>Ușa mică din cea dublă se deschide |
| Prag ușă de intrare: | Un prag cu înălțimea: 5 cm<br>Standard: pragul trebuie să fie de maxim 2 cm |
| Praguri de la ușile de interior: | Prag 1 cu înălțimea: 8 cm<br>Standard: pragul trebuie să fie de maxim 2 cm |

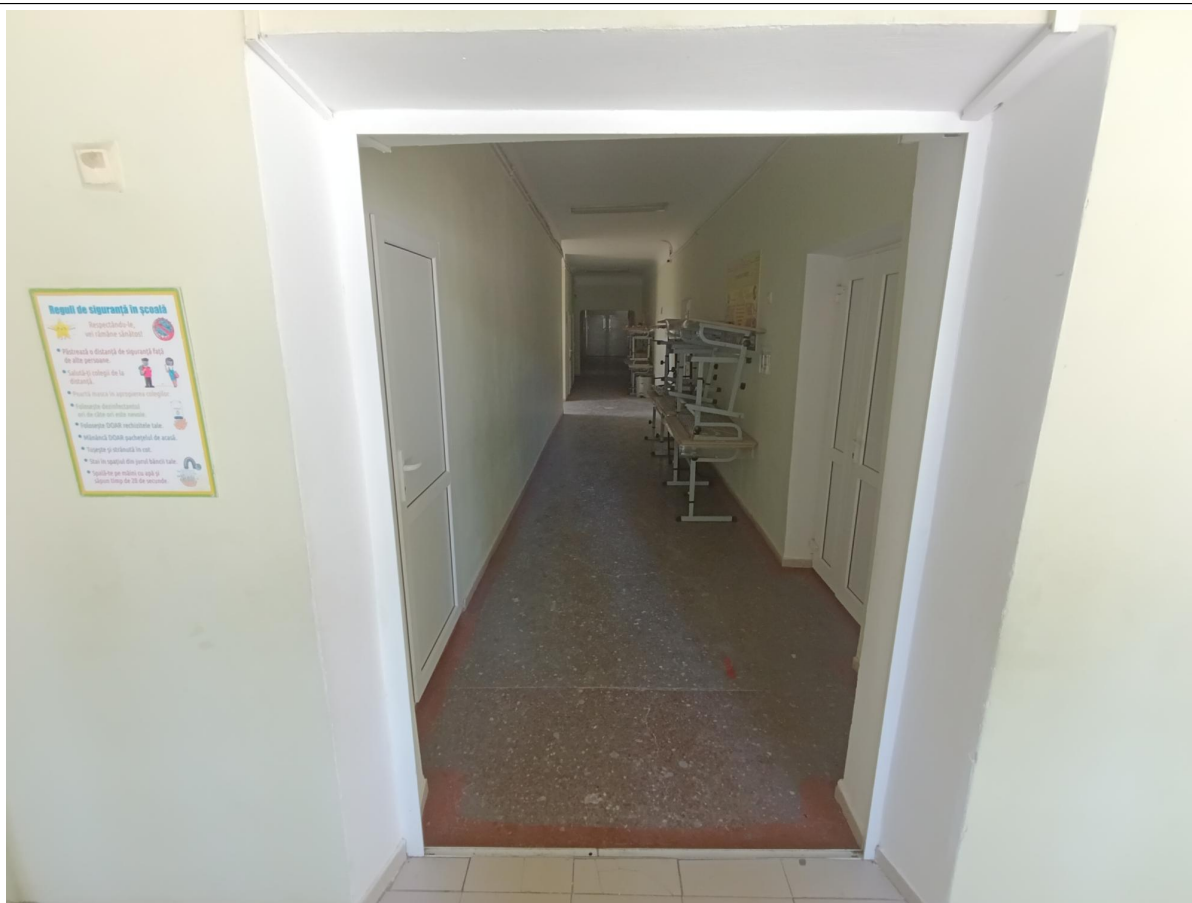
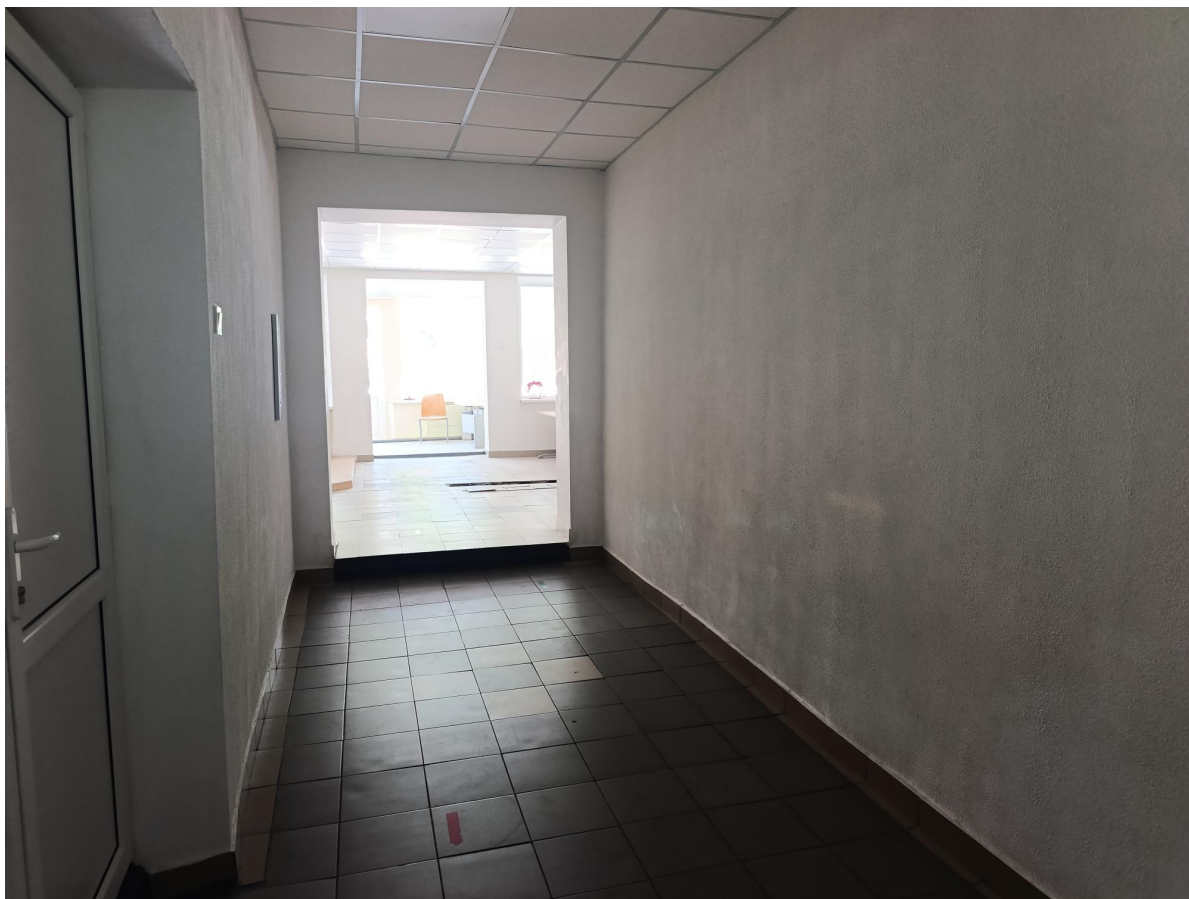
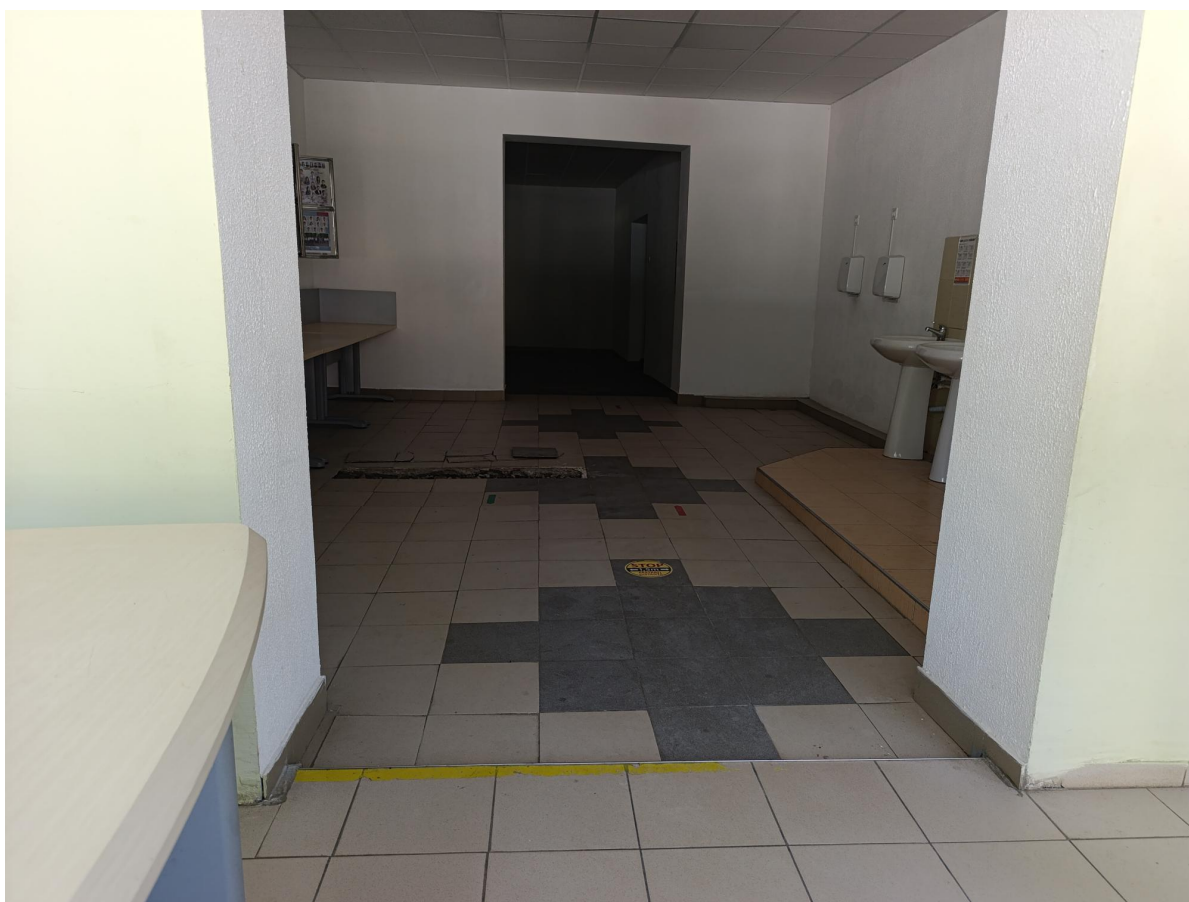
**Galerie - Coridoare**

| Lățime (dacă este cazul, în cel mai îngust loc): | 130 cm , nu există buzunare la coridoare<br>Standard: Lățimea minimă a coridorului ar trebui să fie de cel puțin 150 cm), Dacă coridorul este îngust (până la 180 cm) |
| Trepte: | Da |
| Dacă există trepte, sunt semnalate treptele cu elemente contrastante și/sau tactile: | Nu<br>Standard: prima și ultima treaptă trebuie semnalate în culori contrastante |
