# Formular de evaluare a condițiilor de accesibilitate a clădirilor publice

Data: **01-07-2025**

| Categorii | Indicatori | Date colectate |
|---|---|---|
| Adresa, strada, nr.: | Strada Ștefan cel Mare 11a | |
| Instituția: | BESV 37/2 (Liceul Teoretic „Ștefan Vodă”) | |

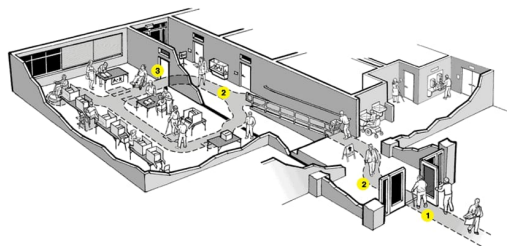
| Categorii | Indicatori | Date colectate |
|---|---|---|
| | În sală este spațiu de manevră pentru un scaun rulant cu diagonala minimă de 140 cm: | Da |
| | Spațiul interior este suficient iluminat: | Da |
| | Culori contrastante pentru sală: | Da<br>Standard: este o diferență de culoare contrastantă (culori închise / culori deschise) între perete și podea |
