# Formular de evaluare a condițiilor de accesibilitate a clădirilor publice

Data: 25-06-2025

| Categorii | Indicatori | Date colectate |
|---|---|---|
| Adresa, strada, nr.: | str. Ceucari nr. 7 | |
| Instituția: | BESV 1/194 (Liceul Teoretic „George Călinescu”) | |

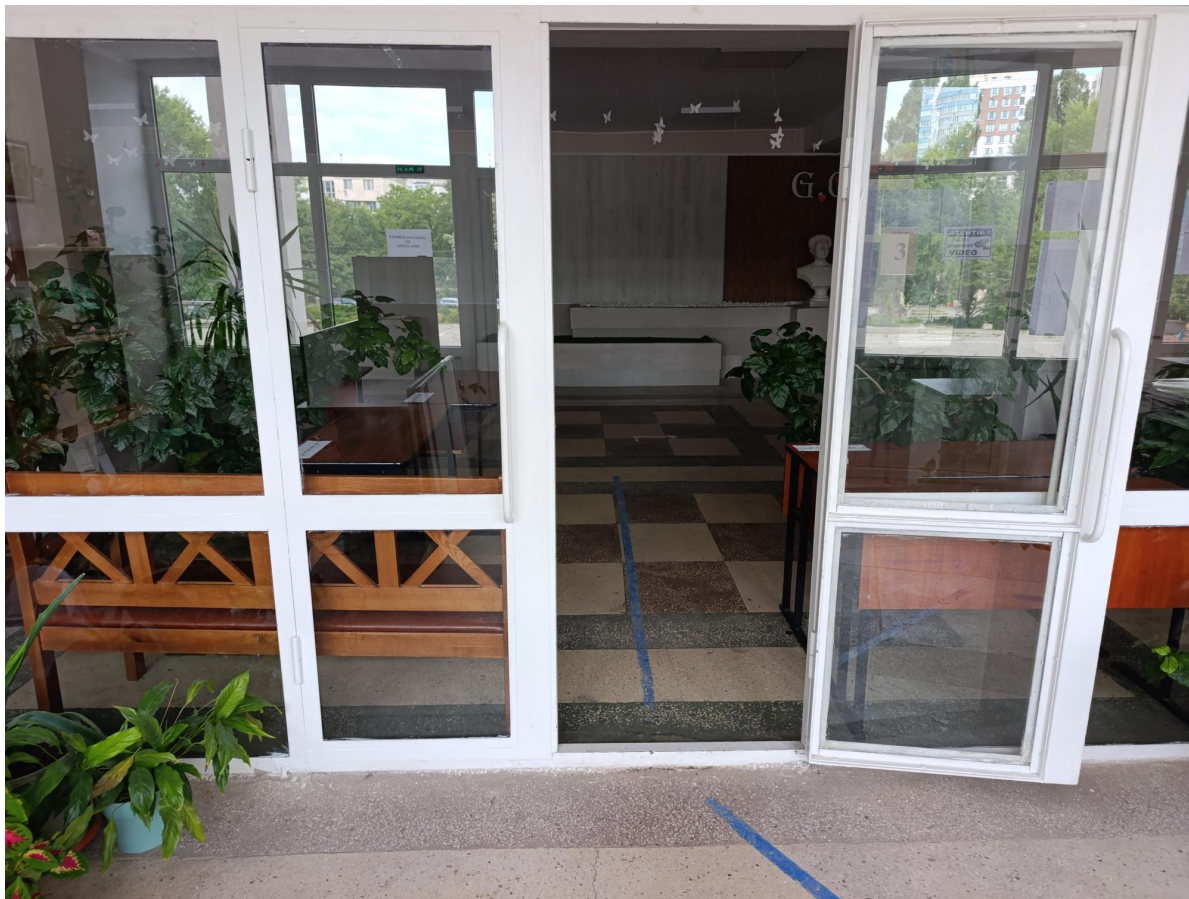
## Galerie - Intrare în clădire

Intrarea în clădire este la nivelul solului:

| Prag ușă de intrare: | Un prag cu înălțimea: 5 cm<br>Standard: pragul trebuie să fie de maxim 2 cm |

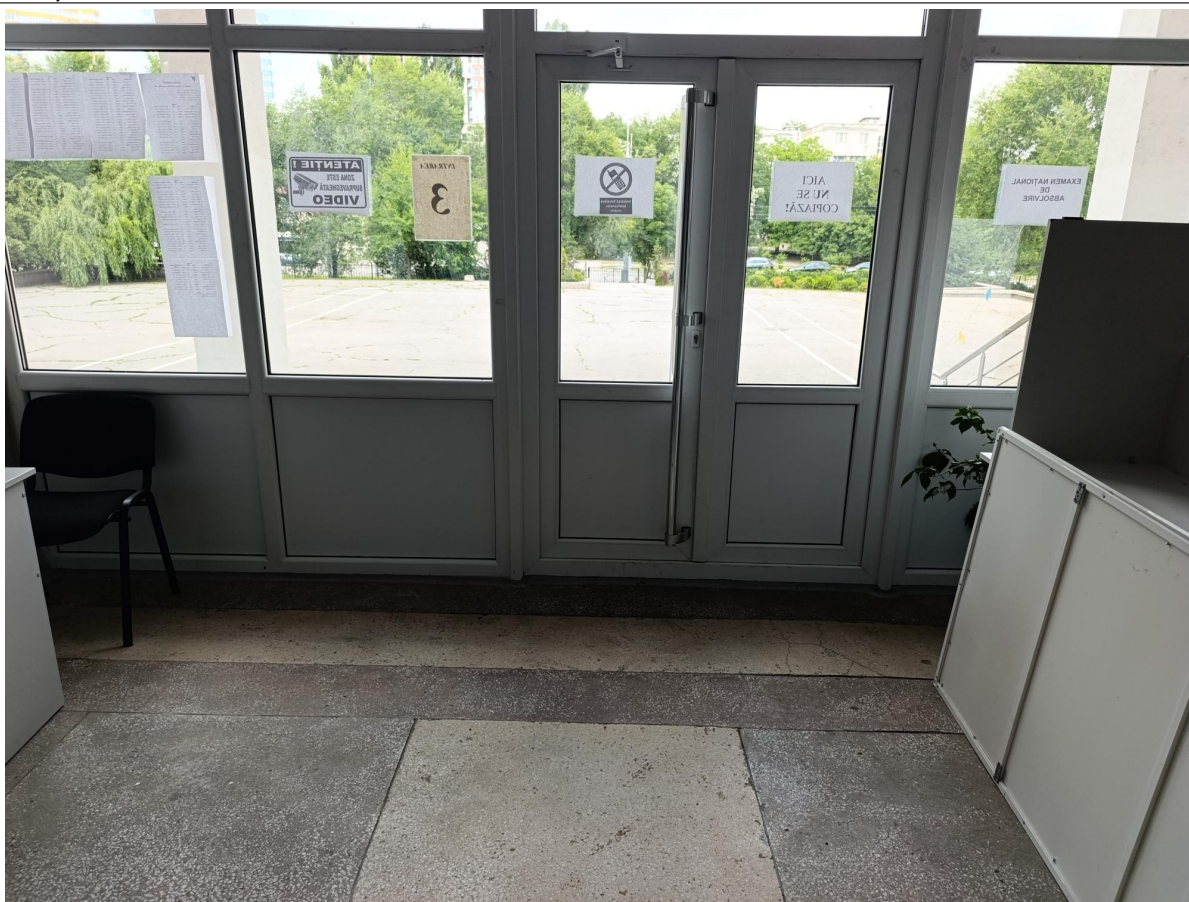
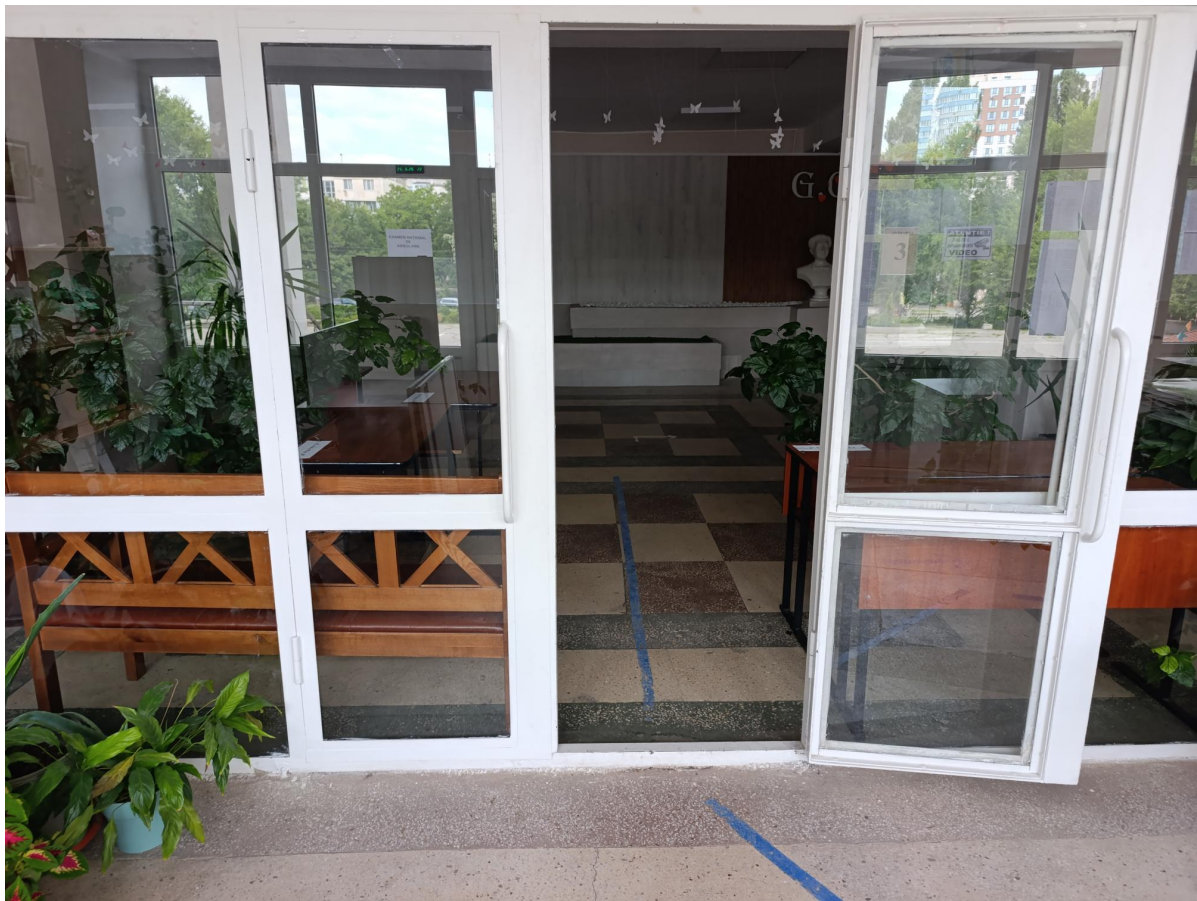
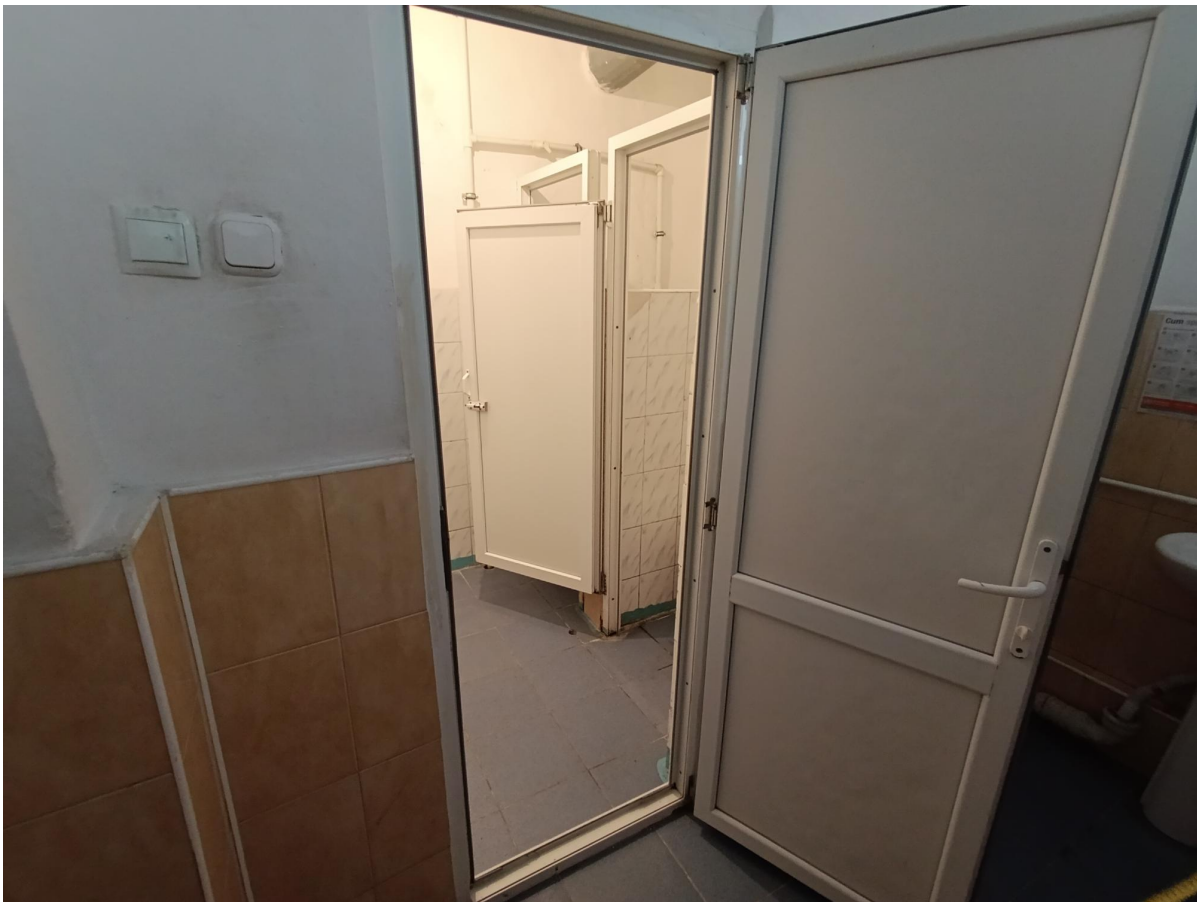
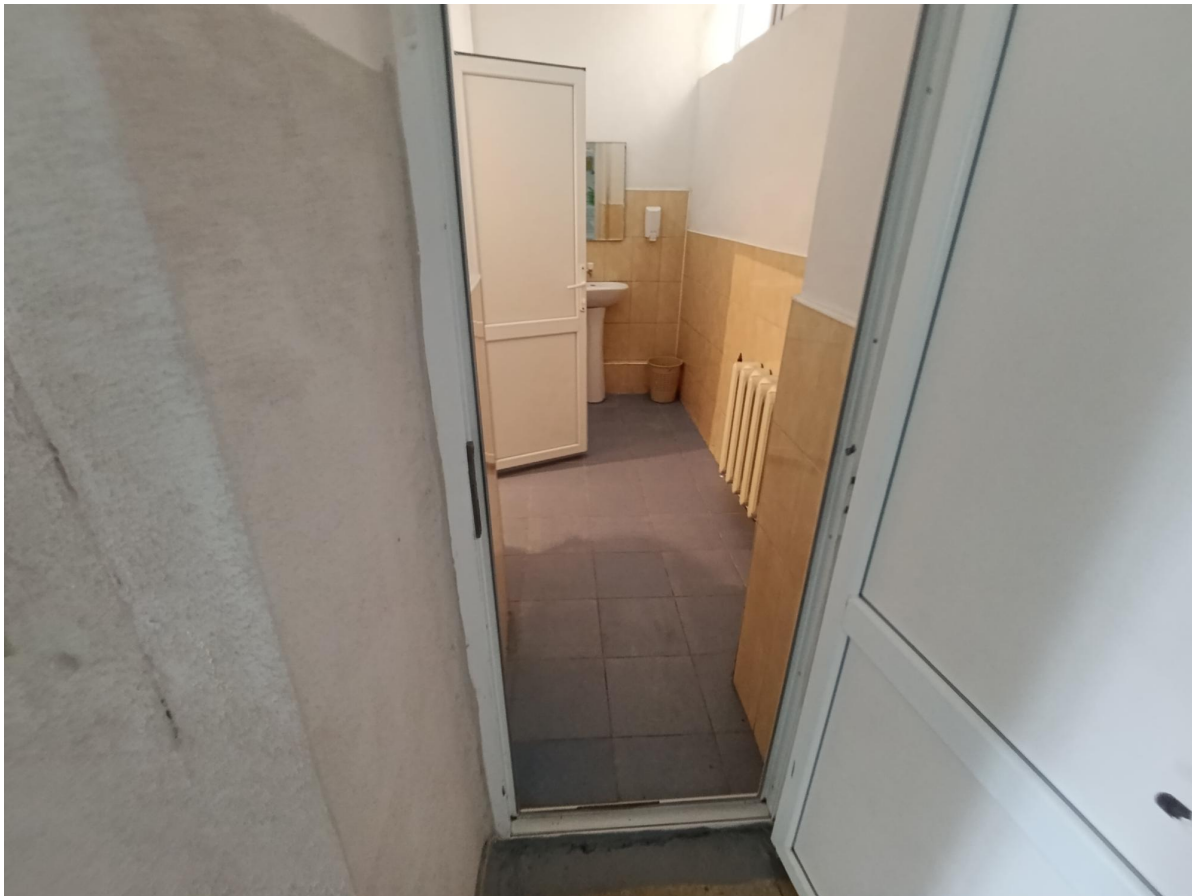
## Galerie - Uși

| Dimensiuni ușă de intrare: | Dublă: 70 cm + 70 cm<br>Standard: lumina ușii duble trebuie să fie de minim 90 cm<br>Ușa mică din cea dublă se deschide |
| Praguri de la ușile de interior: | Prag 1 cu înălțimea: 5 cm<br>Standard: pragul trebuie să fie de maxim 2 cm |
| Ușile de la intrare și din interiorul clădirii sunt dotate/marcate corespunzător cu semne contrastante: | Nu<br>Standard: este o diferență de culoare contrastantă (culori închise / culori deschise) între perete și podea |

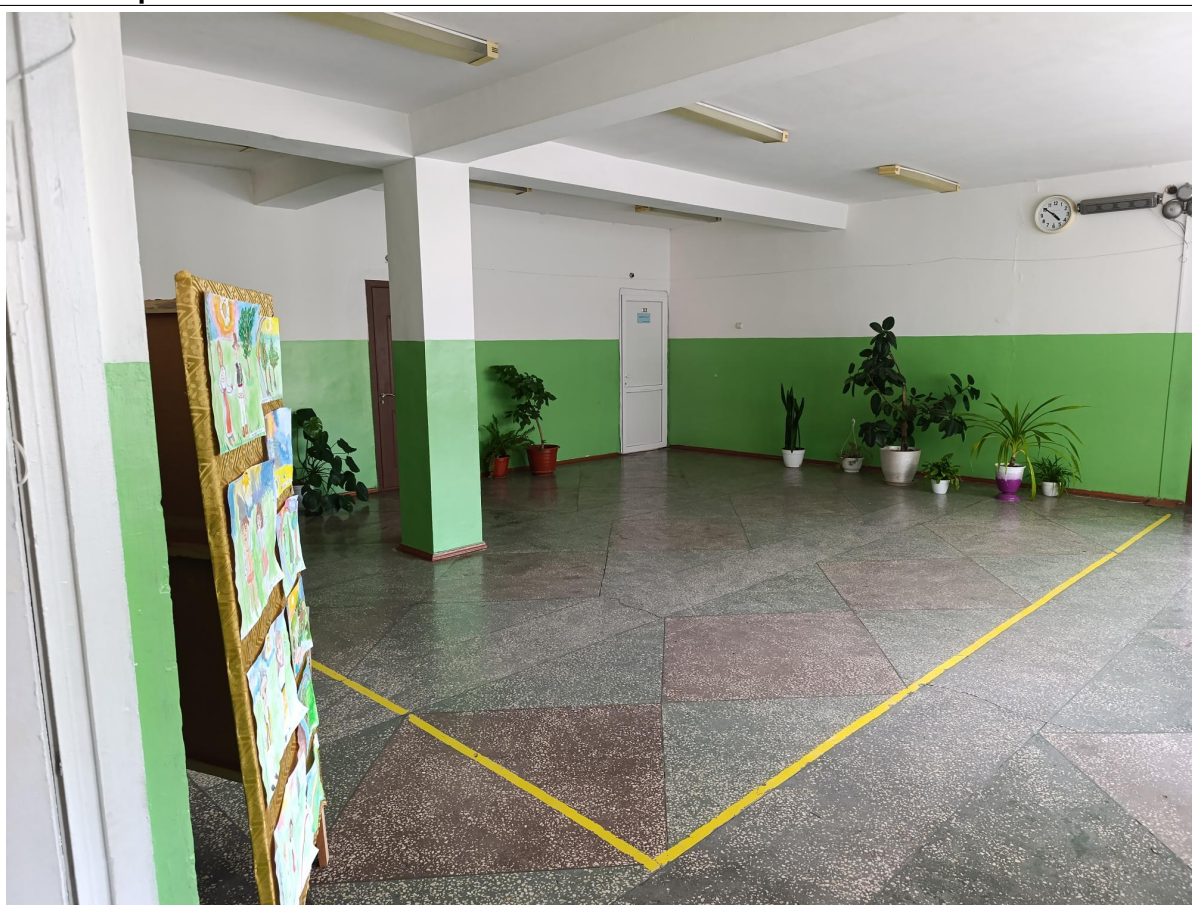
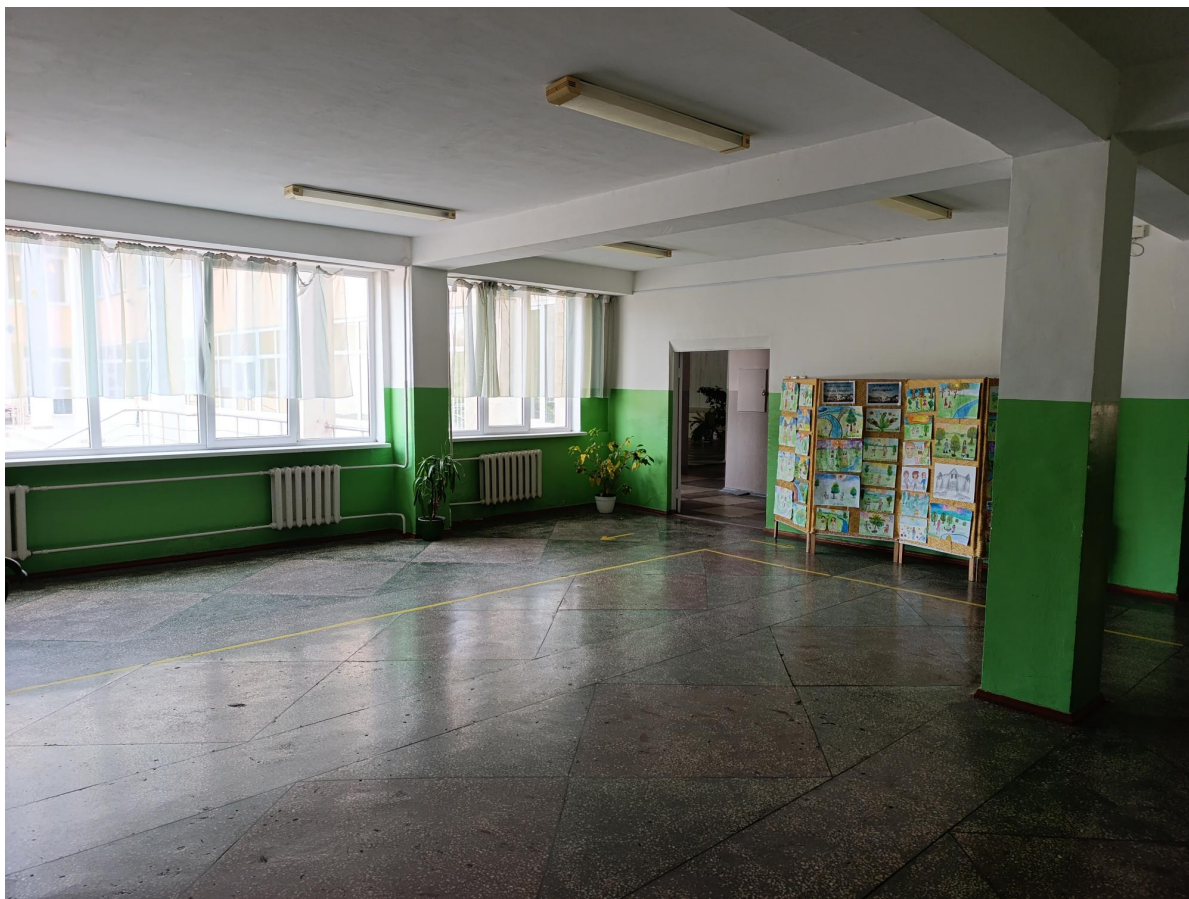
**Galerie - Sala de prestare a serviciului**

| În sală este spațiu de manevră pentru un scaun rulant cu diagonala minimă de 140 cm: | Da |
| Culori contrastante pentru sală: | Da<br>Standard: este o diferență de culoare contrastantă (culori închise / culori deschise) între perete și podea |

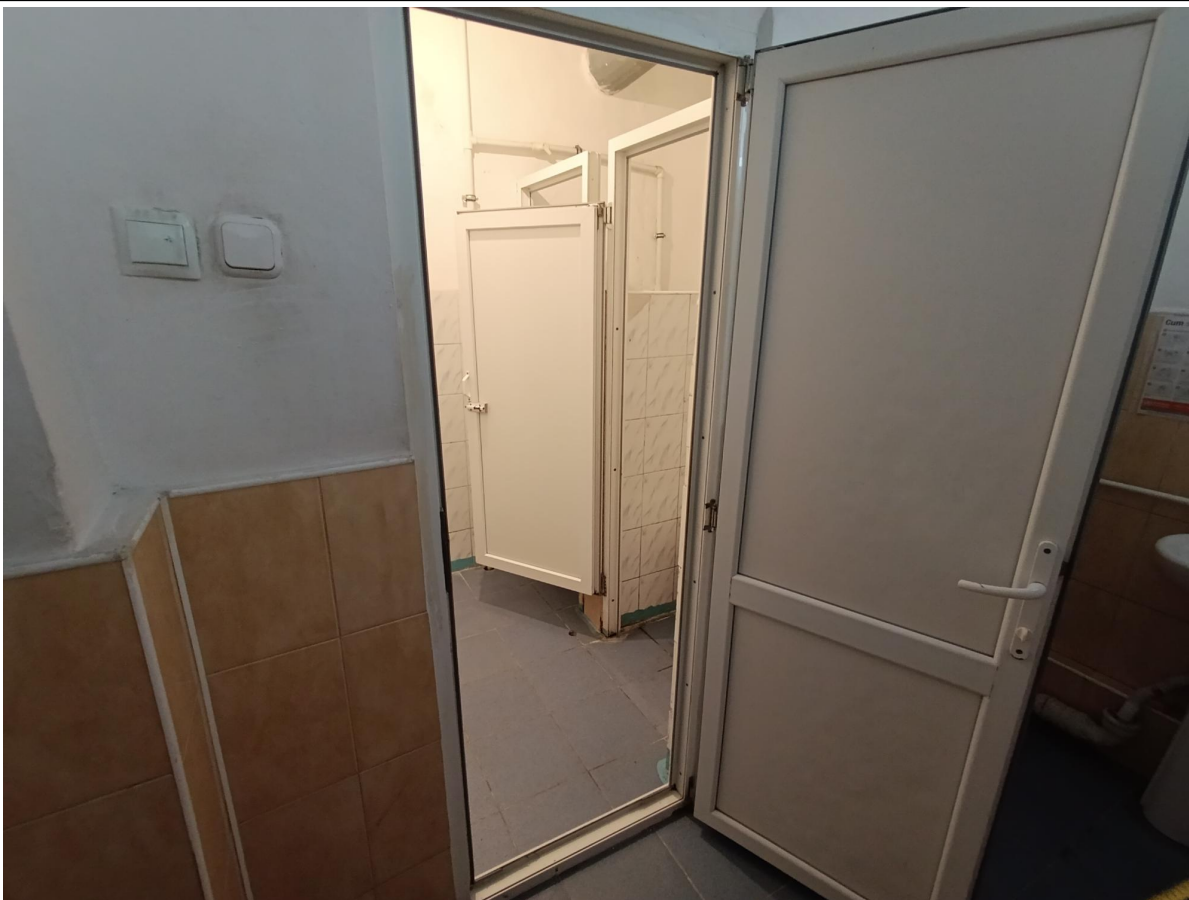
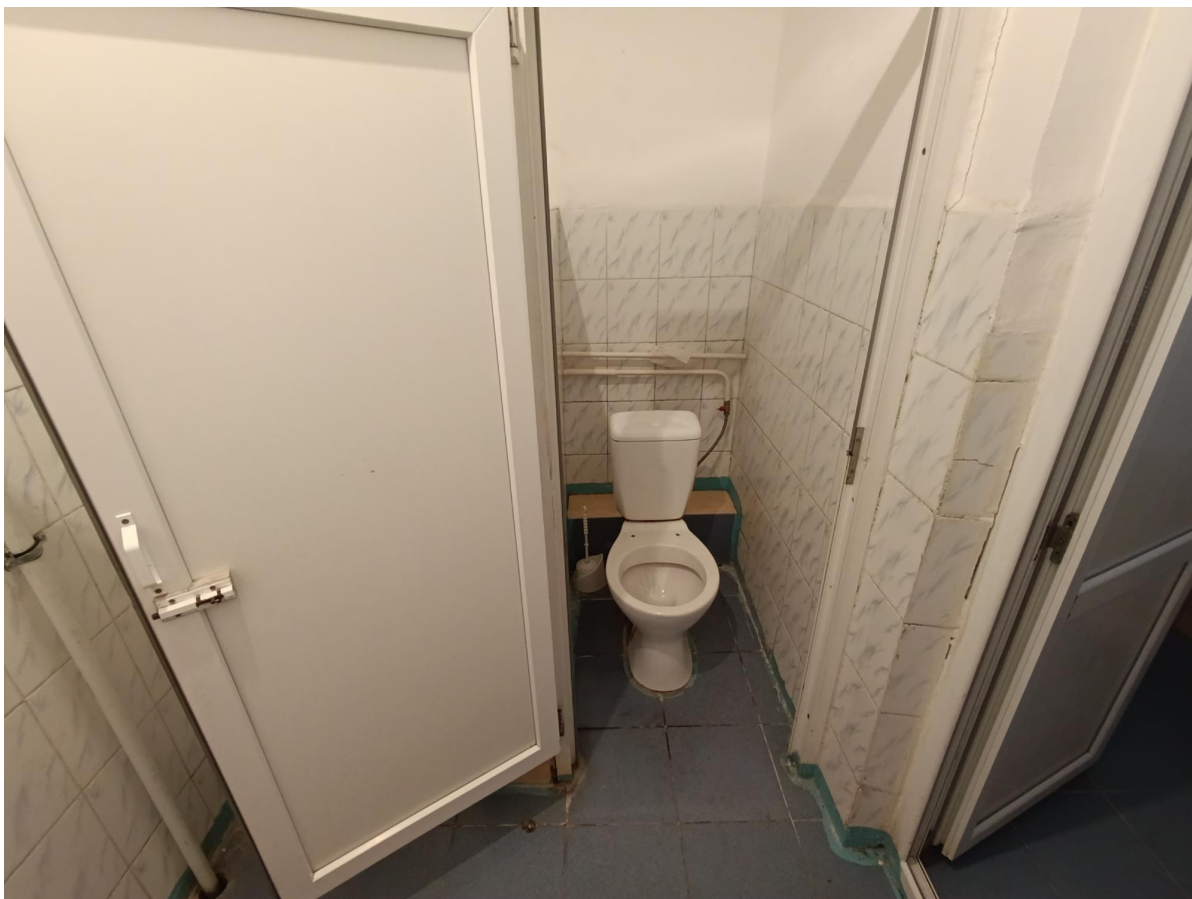
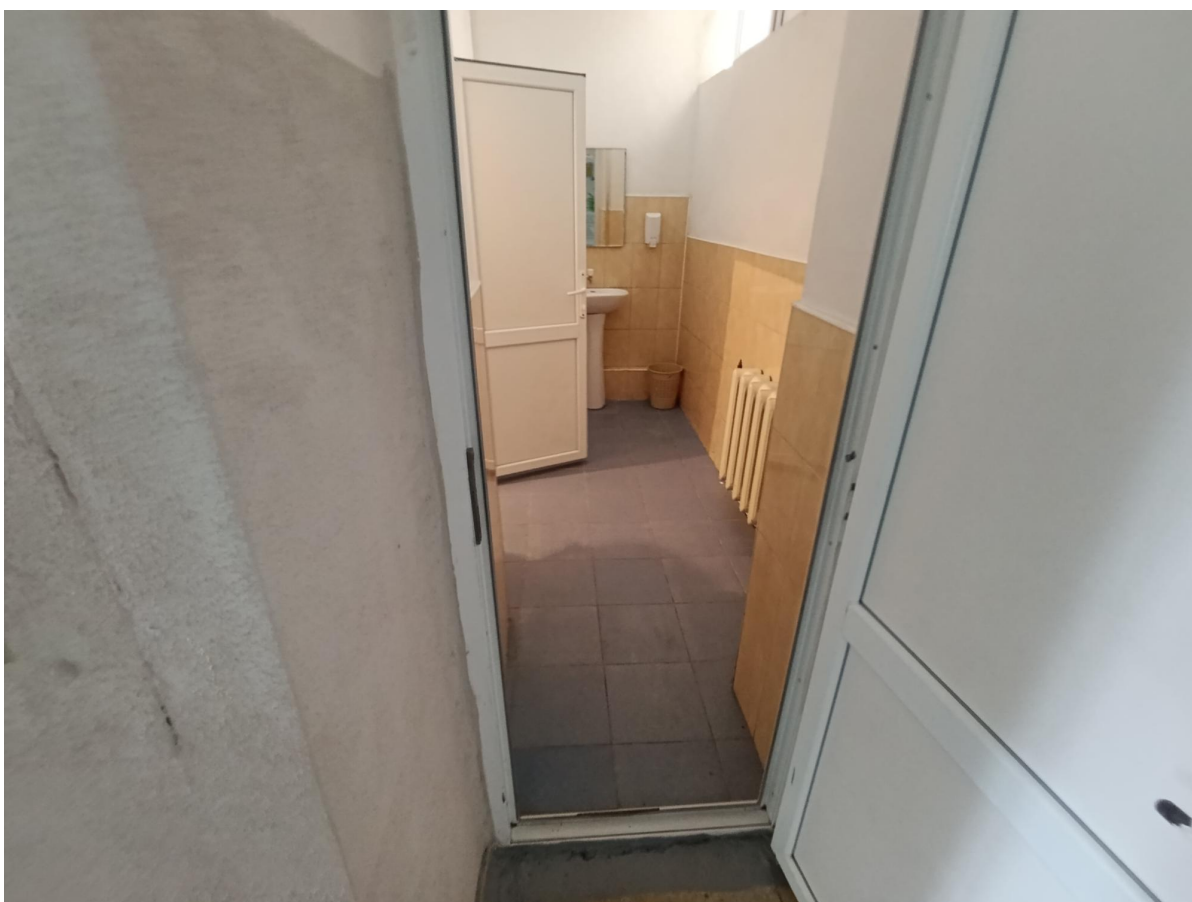
**Galerie - Grup sanitar**

| Vasul WC are bare de suport: | Nu |
| Este spațiu liber sub lavoar: | Nu |
| Toaleta este echipată cu sistem/buton de alarmă: | Nu |

| Categorii | Indicatori | Date colectate |
|---|---|---|
| | Colacul de WC este de o culoare contrastantă cu vasul de WC: | Nu |
