# Formular de evaluare a condițiilor de accesibilitate a clădirilor publice

Data: **18-07-2025**

| Categorii | Indicatori | Date colectate |
|---|---|---|
| Adresa, strada, nr.: | str. I. Creangă nr. 1 | |
| Instituția: | BESV 1/73 (Universitatea Pedagogică de Stat „Ion Creangă”) | |

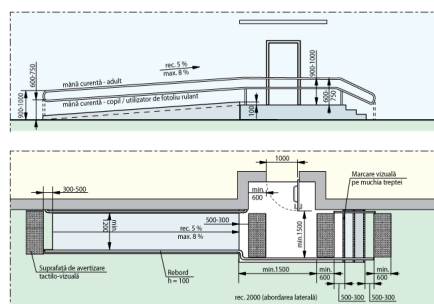
Fig. V.32.b Rampă de acces paralelă cu intrare în clădire

| Există rampă de acces: | Da |
| Rampa este de tip: | Mobilă |
