# Formular de evaluare a condițiilor de accesibilitate a clădirilor publice

Echipa de evaluare: **AO Filocalia,**

| Categorii | Indicatori | Date colectate |
|---|---|---|
| Adresa, strada, nr.: | str. Romană nr. 19/1 | |
| Instituția: | BESV 1/242 (Centrul comunitar pentru copii și tineri „Atlant”) | |

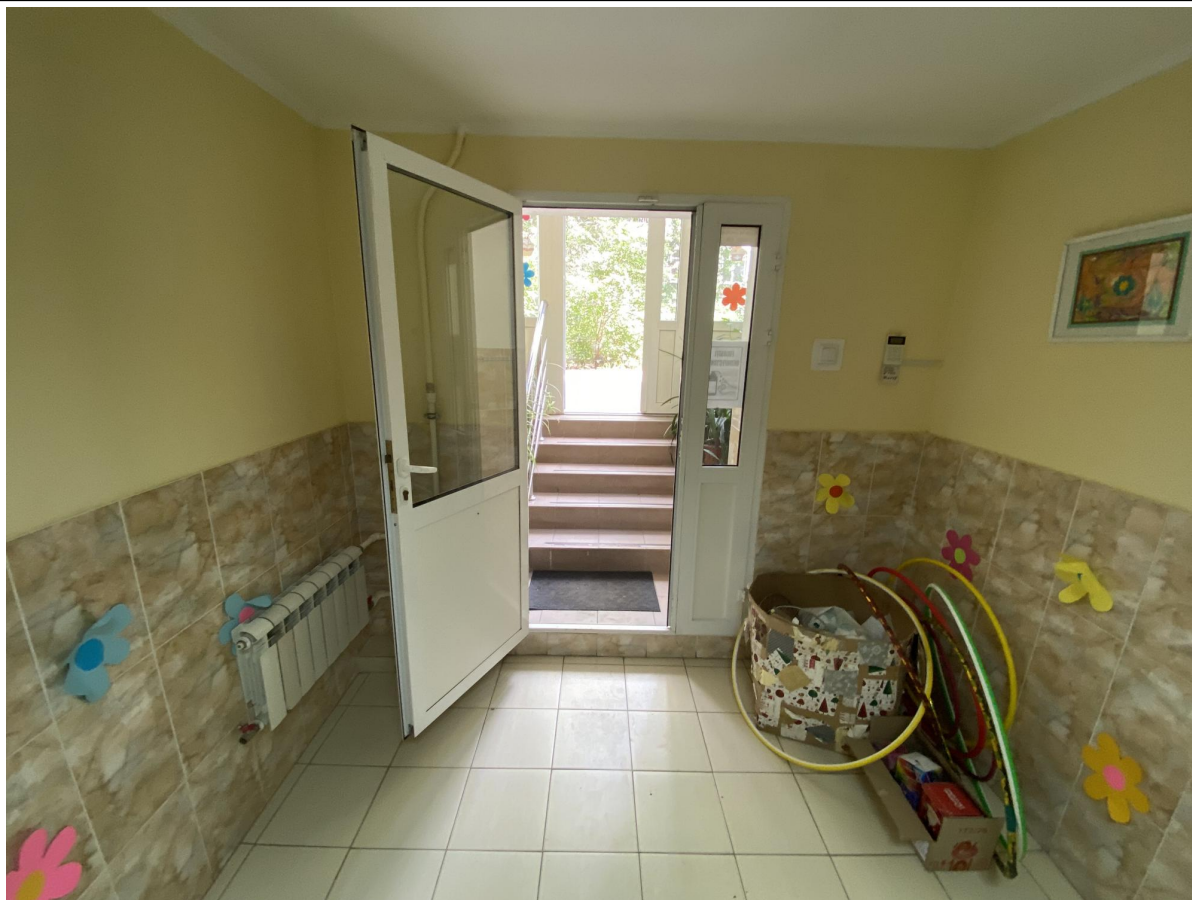
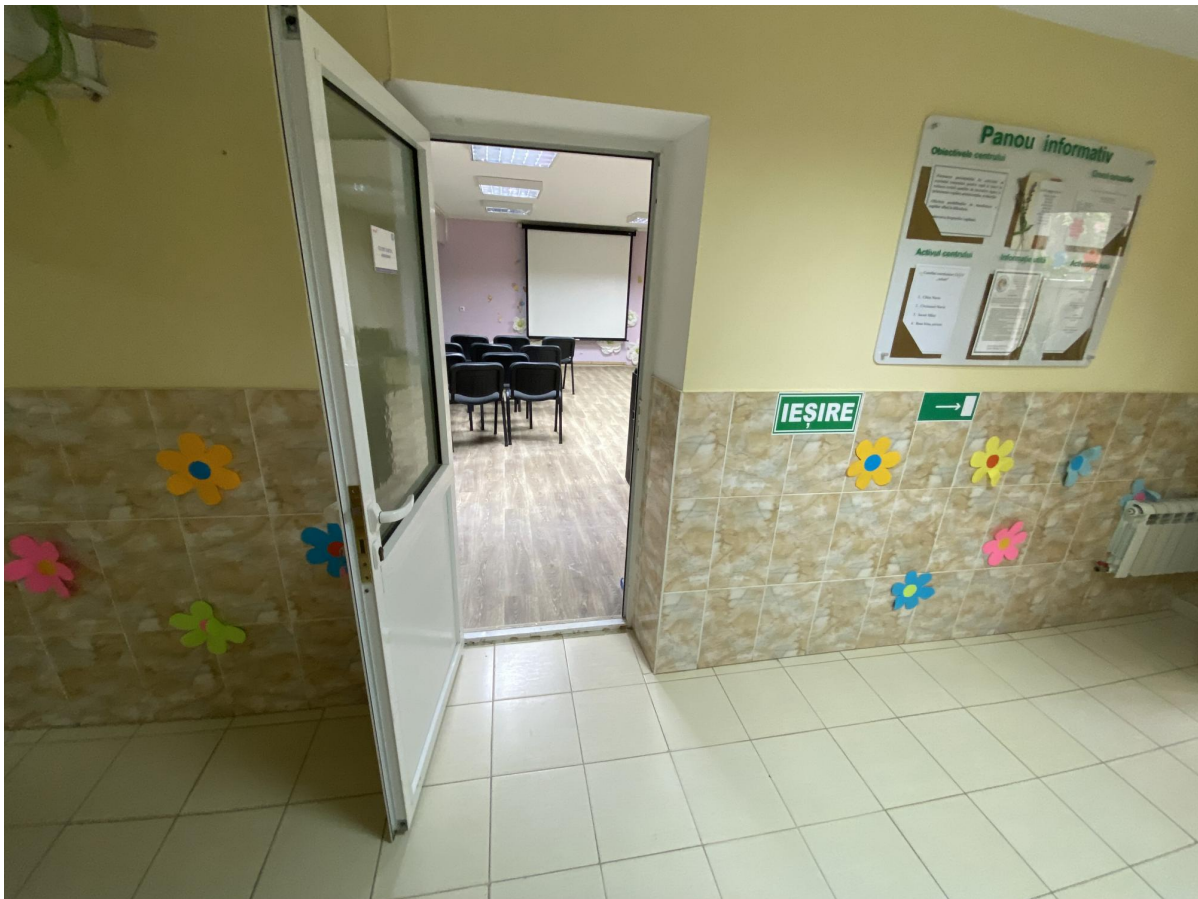
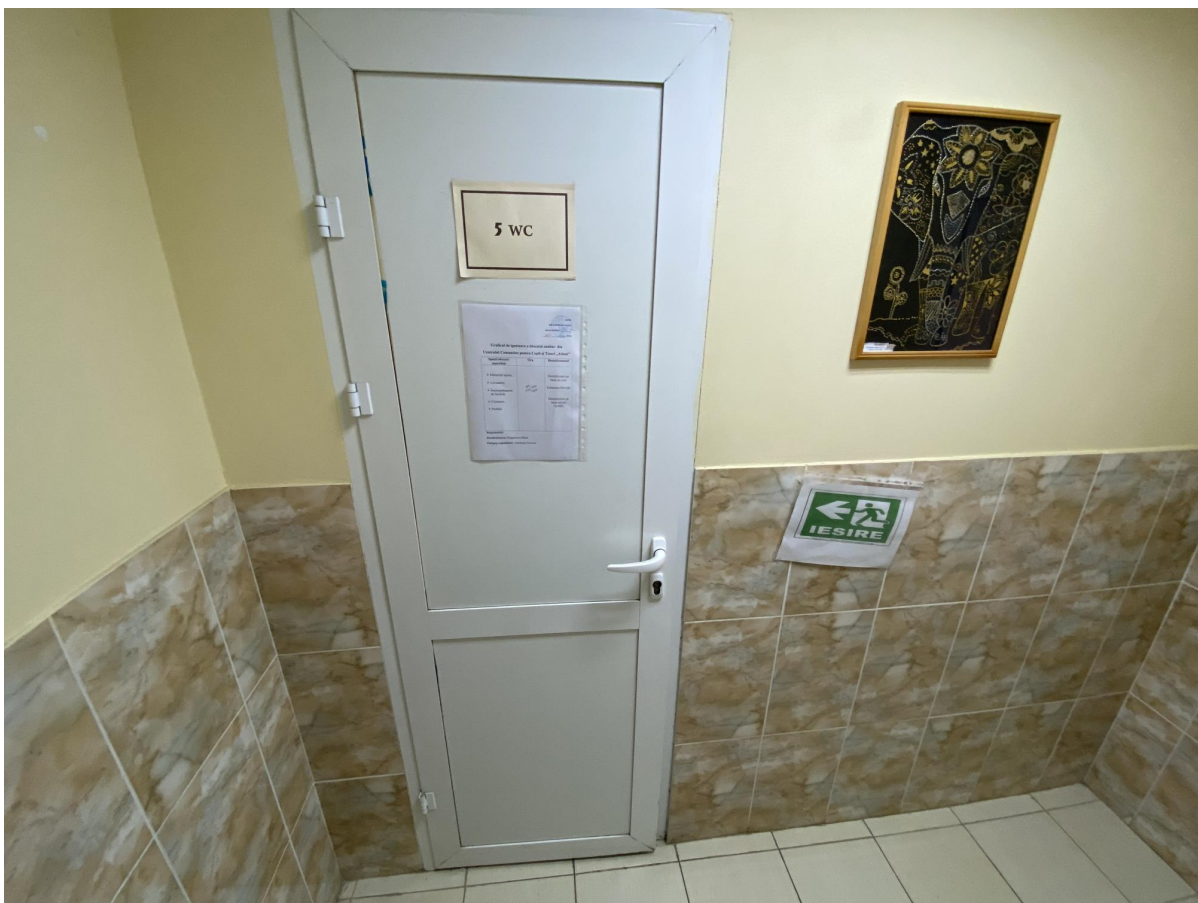
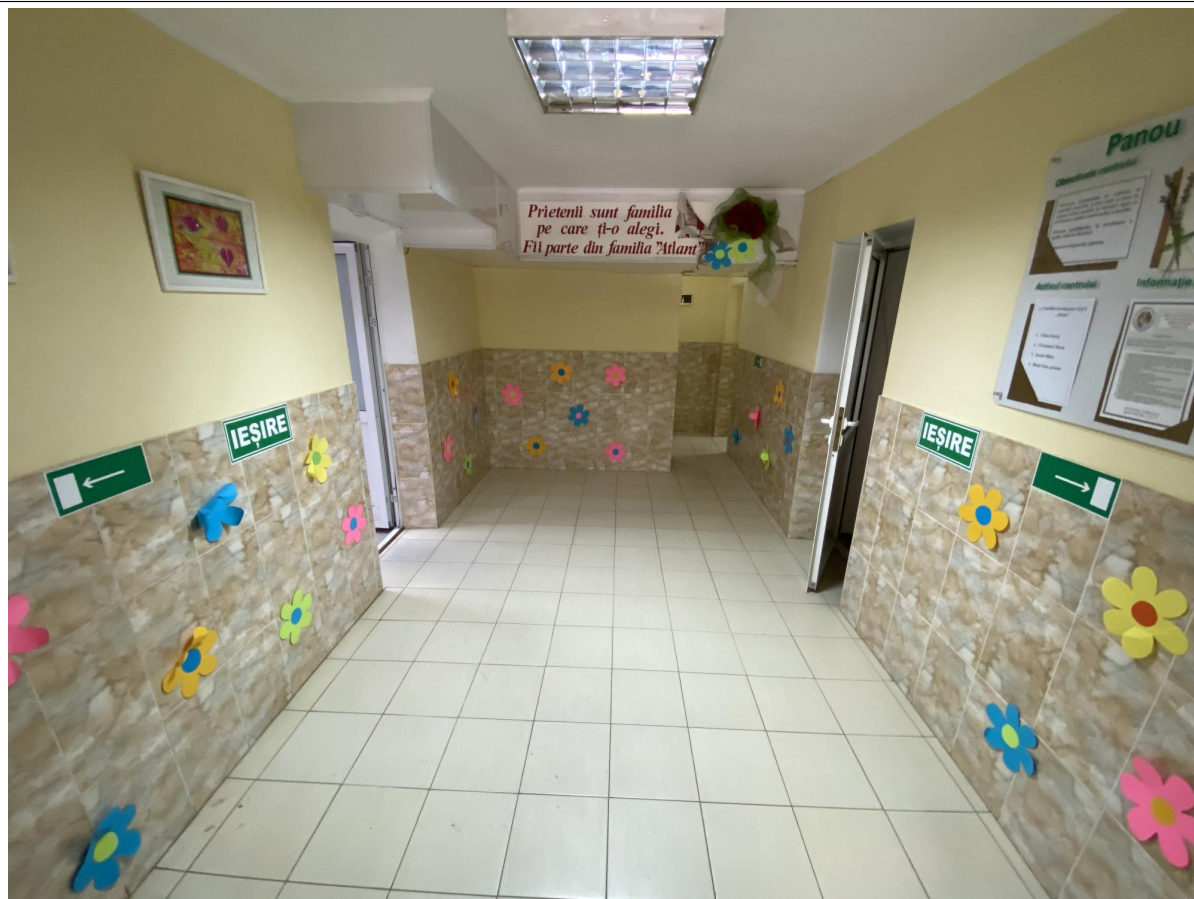
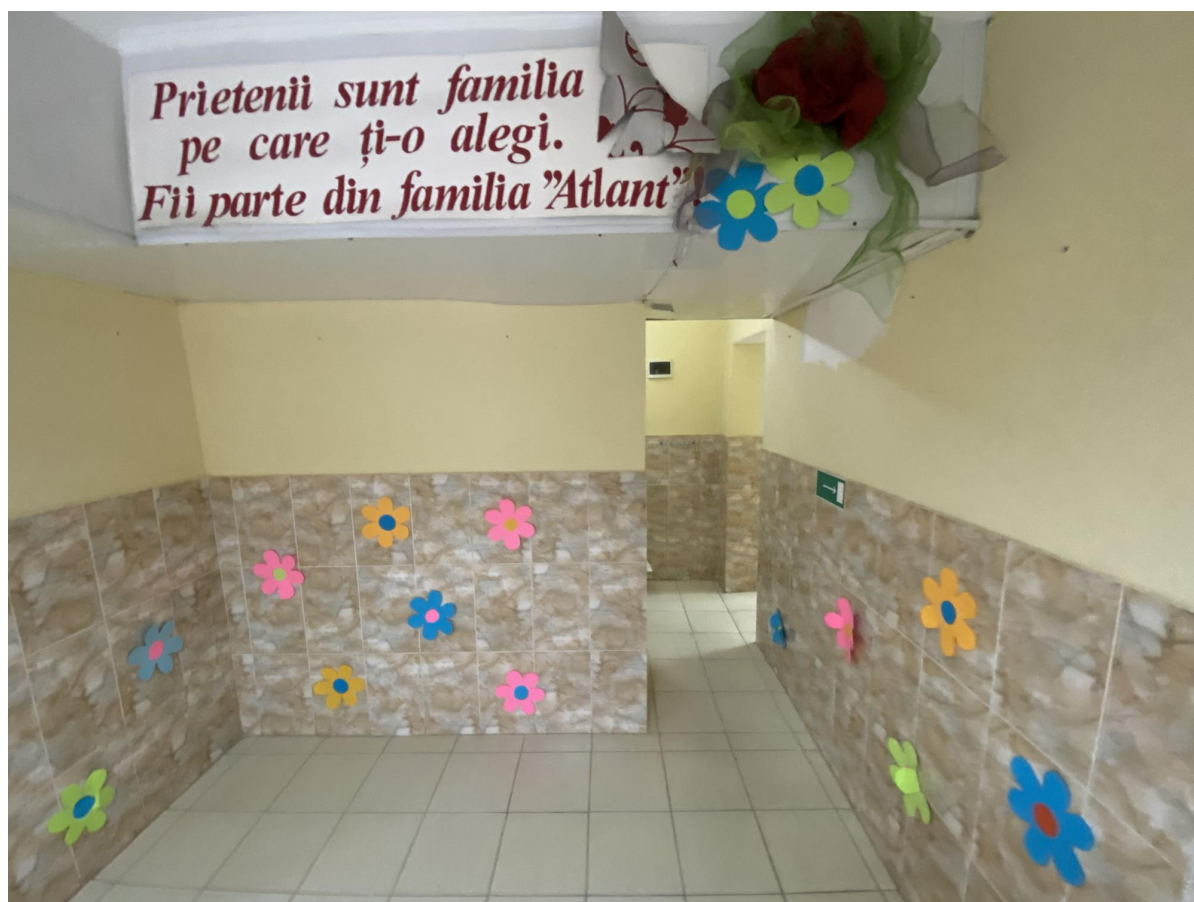
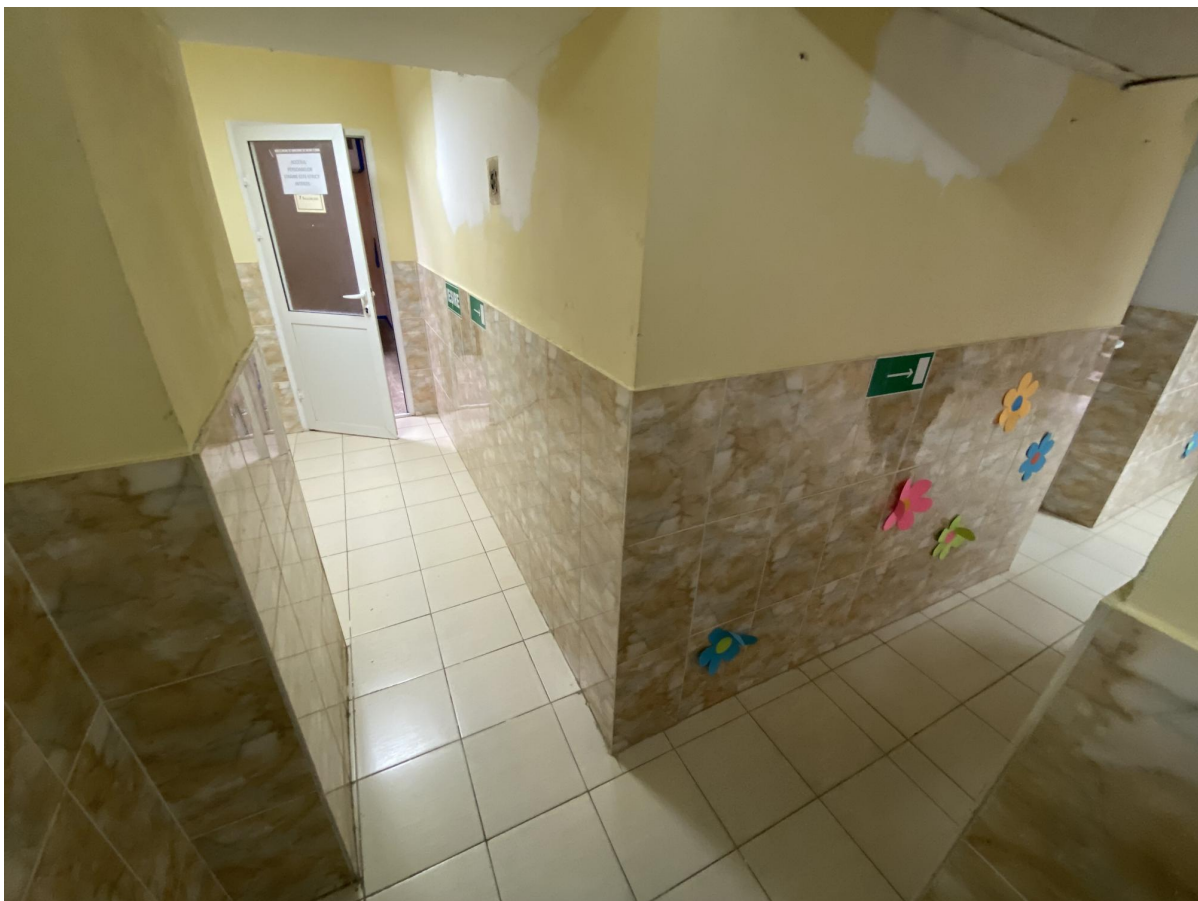
**Galerie - Uși**

Dublă: 70 cm + 35 cm  
**Standard: lumina ușii duble trebuie să fie de minim 90 cm**  
 Ușa mică din cea dublă se deschide

Un prag cu înălțimea: 4 cm  
**Standard: pragul trebuie să fie de maxim 2 cm**

Prag 1 cu înălțimea: 15 cm  
**Standard: pragul trebuie să fie de maxim 2 cm**  
 Prag 2 cu înălțimea: 4 cm  
**Standard: pragul trebuie să fie de maxim 2 cm**

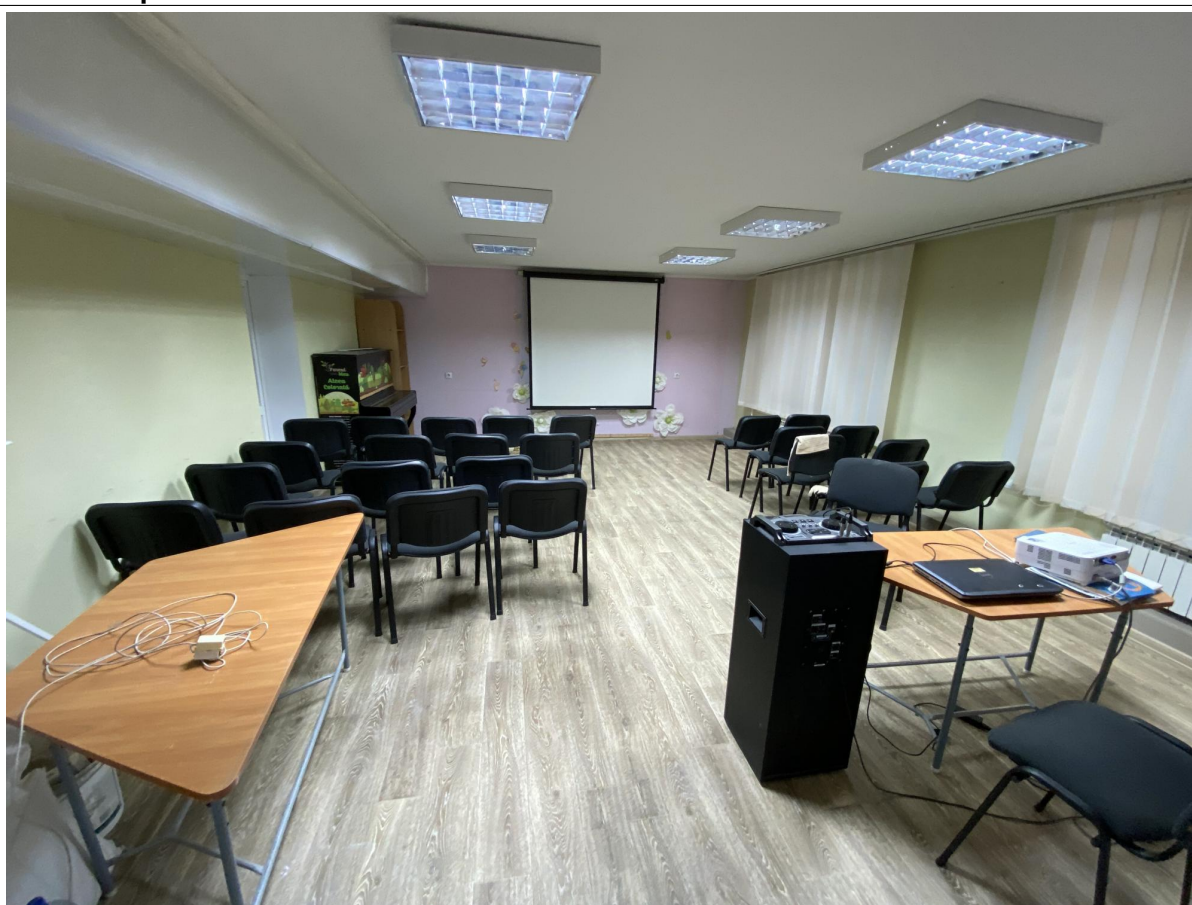
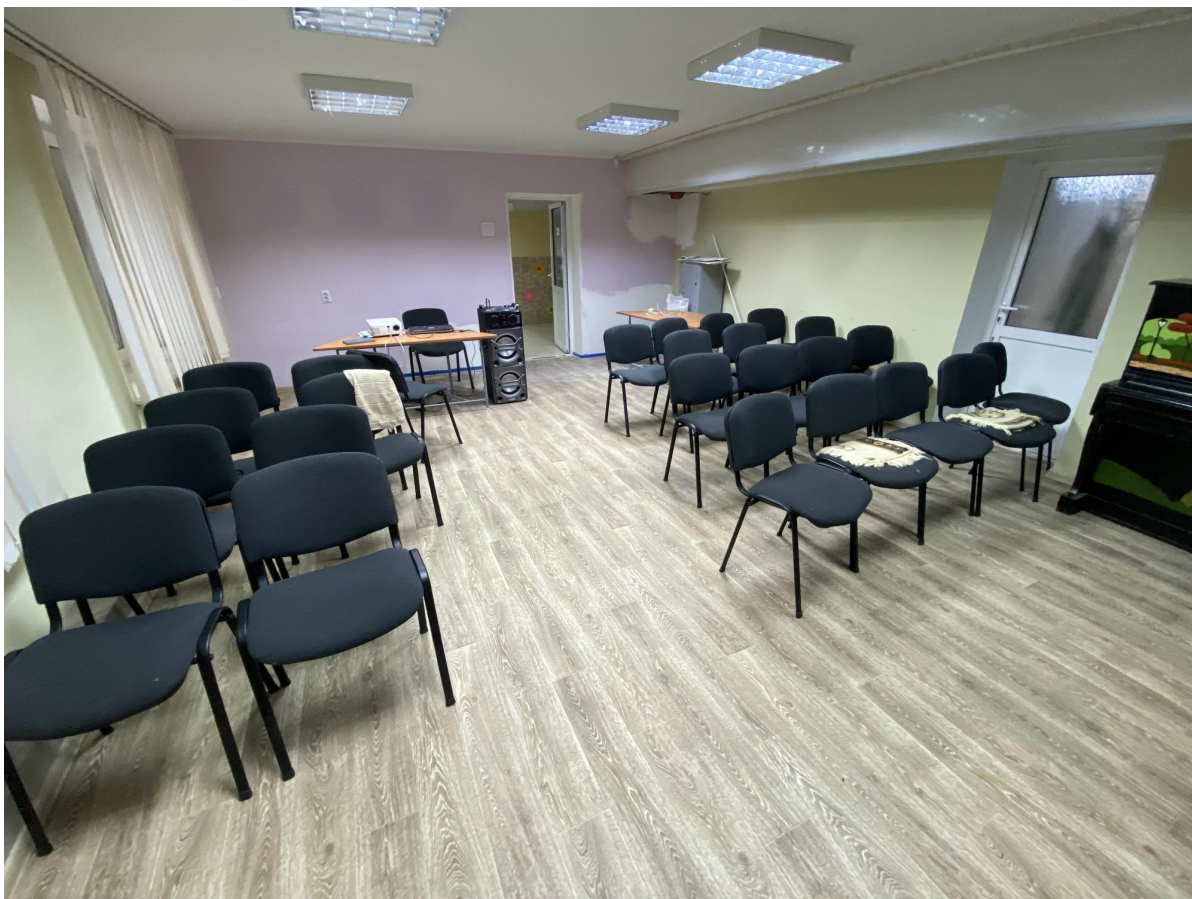
**Galerie - Sala de prestare a serviciului**

| Este la nivel de: | Demisol |
| Dacă sala este la etaj, atunci există un ascensor/elevator: | Nu . Nu există opțiune alternativă pentru a urca la etaj |
