# Formular de evaluare a condițiilor de accesibilitate a clădirilor publice

Data: 23-06-2025

| Categorii | Indicatori | Date colectate |
|---|---|---|
| Adresa, strada, nr.: | str. Ștefan cel Mare nr. 134 | |
| Instituția: | BESV 30/2 (ÎM Gospodăria comunală Strășeni (DPGGL)) | |

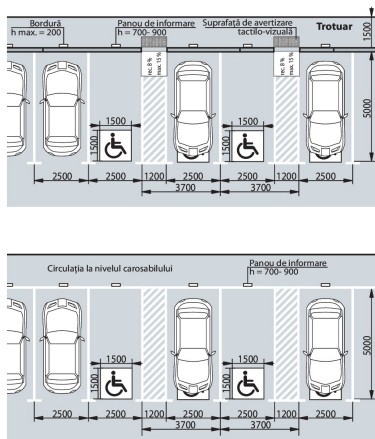
Fig. IV.18 Parcare pe o direcție perpendiculară față de carosabil

Parcare obișnuită:

Nu

Locuri de parcare amenajate pentru persoanele cu dizabilități:

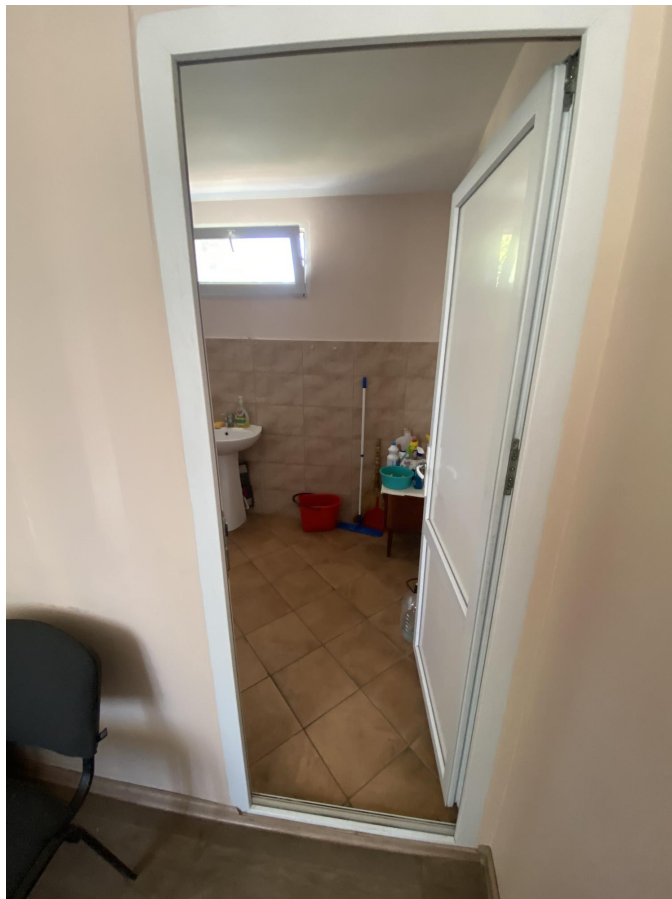
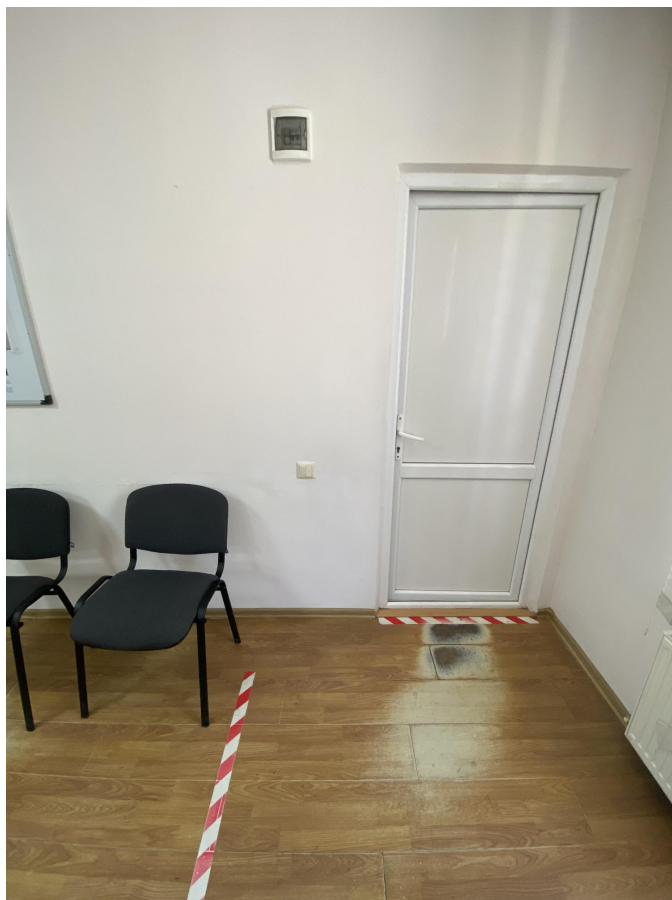
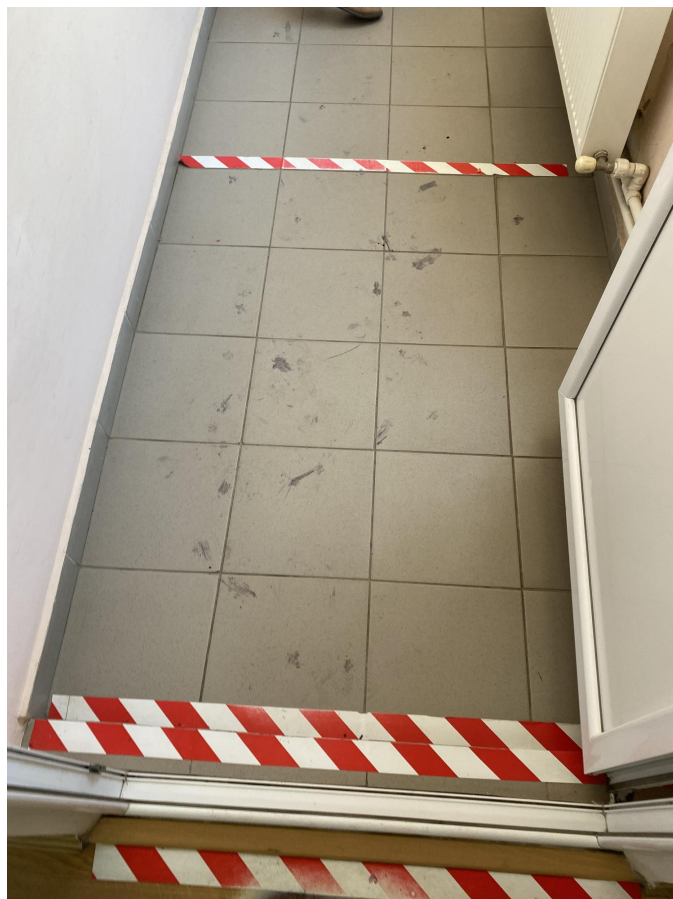
**Galerie - Coridoare**

| Lățimea coridorului (în cel mai îngust loc) este peste 150 cm? | Nu |
| Lățime (dacă este cazul, în cel mai îngust loc): | 120 cm<br>Standard: Lățimea minimă a coridorului ar trebui să fie de cel puțin 150 cm), Dacă coridorul este îngust (până la 180 cm) |

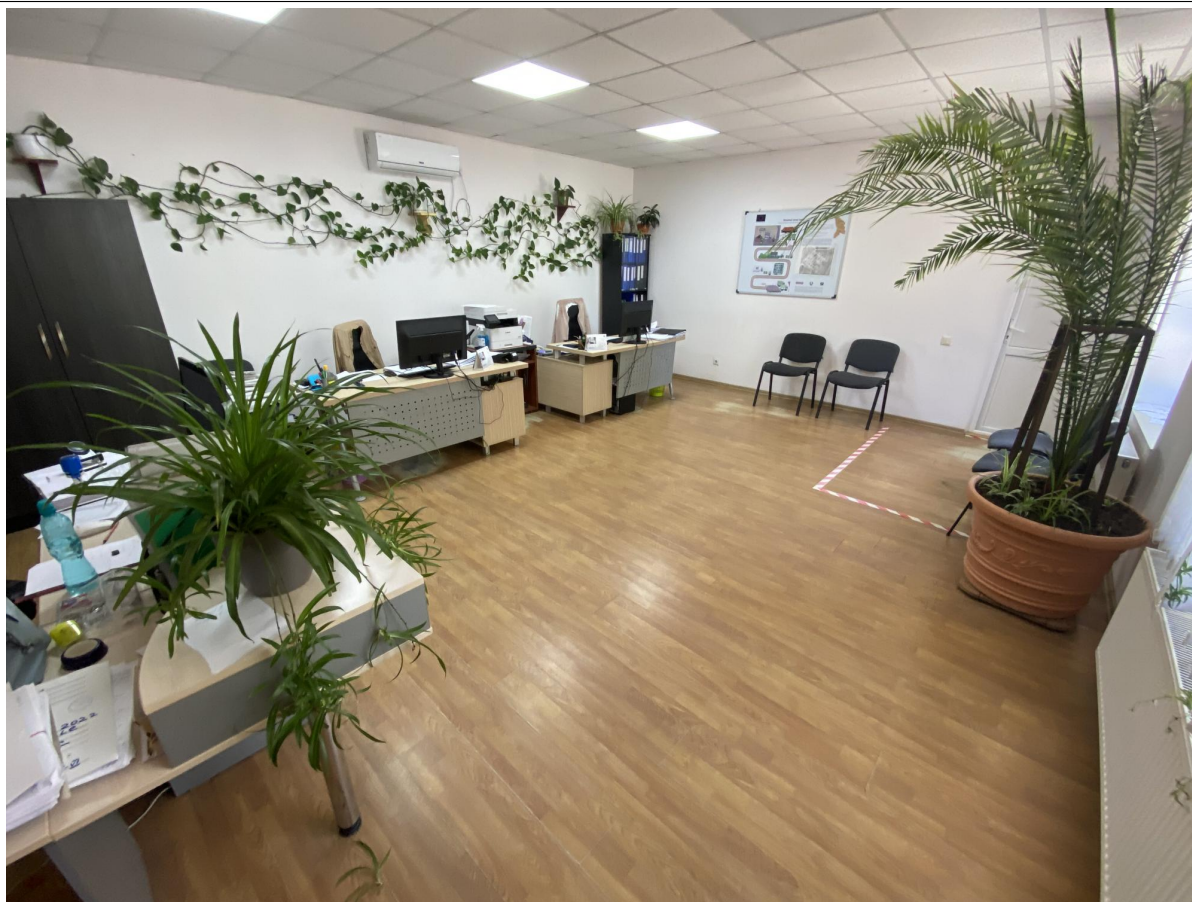
## **Galerie - Sala de prestare a serviciului**

| Categorii | Indicatori | Date colectate |
|---|---|---|
| Sala în care se prestează serviciul public (un birou sau o cameră unde poate fi deservită o persoană cu dizabilități) | Este la nivel de: | Parter |
| | În sală este spațiu de manevră pentru un scaun rulant cu diagonala minimă de 140 cm: | Da |

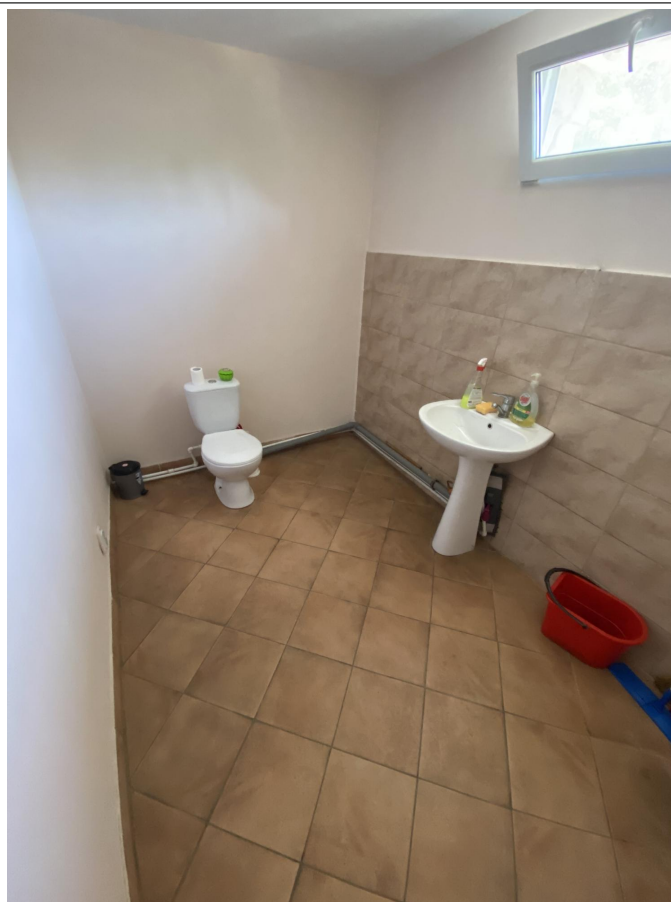
## **Galerie - Grup sanitar**

| Categorii | Indicatori | Date colectate |
|---|---|---|
| Ușa de intrare WC interior, lățime: | 65 cm<br>Standard: ușa trebuie să fie de minim 90 cm | |
| Prag ușă de intrare: | Prag cu înălțimea: 3 cm<br>Standard: maxim 2 cm | |
| Vasul WC are bare de suport: | Nu | |
| Este spațiu liber sub lavoar: | Nu | |
| Colacul de WC este de o culoare contrastantă cu vasul de WC: | Nu | |
